**EVALUACIÓN DE LA SUSCEPTIBILIDAD DE
SUBSIDENCIA EN EMPALME, SONORA,
MÉXICO.**

TESIS

CLAUDIA MORALES HERNÁNDEZ.

Hermosillo, Sonora, Diciembre del 2018

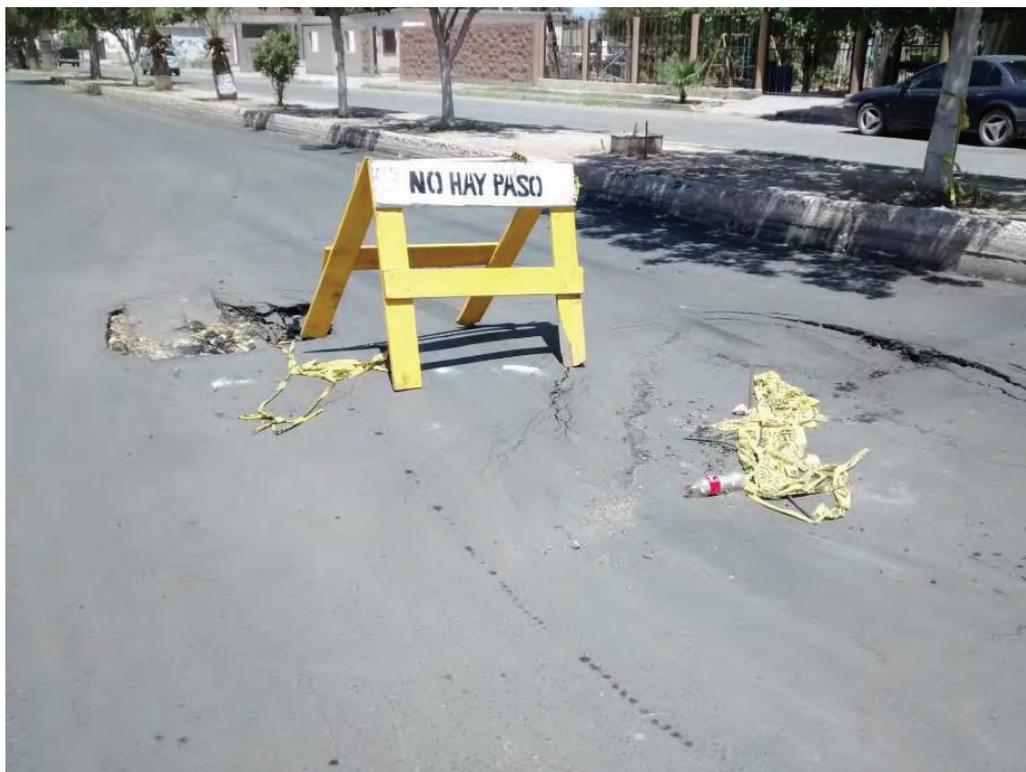
Figura 1. Hundimiento en Empalme, Sonora, el día 11 de mayo del 2015 (Mega Noticias, recuperado de: <https://meganoticias.mx/tu-ciudad/guaymas/ultimo-minuto/item/78490-se-hunden-calles-de-empalme.html>).

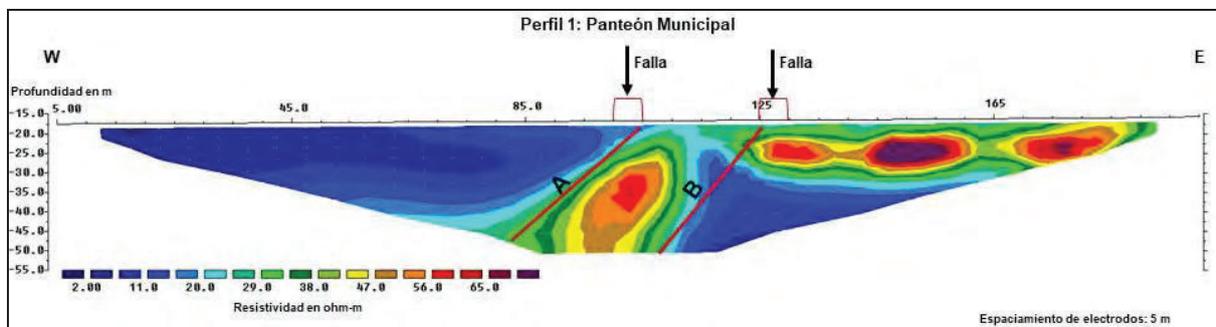
Figura 35. Modelo de resistividad del Perfil 1: Panteón Municipal. La intersección entre las fallas observadas en superficie y el perfil se indica con flechas verticales. Las líneas rojas (A, B) indican los planos de falla interpretados en este trabajo.

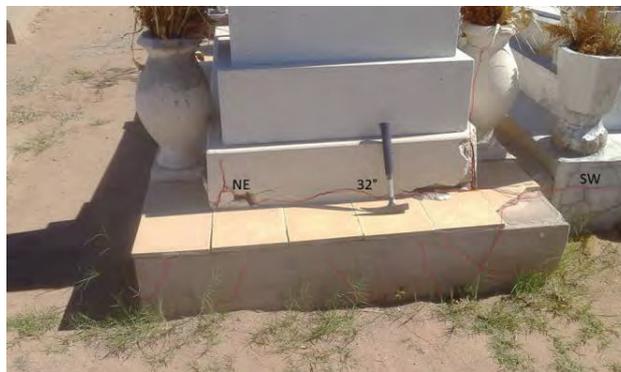
Figura 36. Falla B en superficie afectando tumbas. Nótese el fracturamiento que presenta una de las tumbas (líneas rojas).

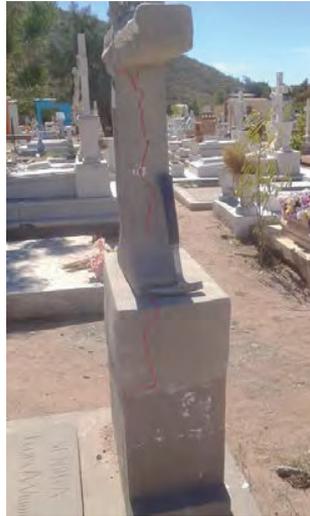
Figura 37. Falla A en superficie afectando tumbas. Nótese el fracturamiento que presenta una de las tumbas (líneas rojas).

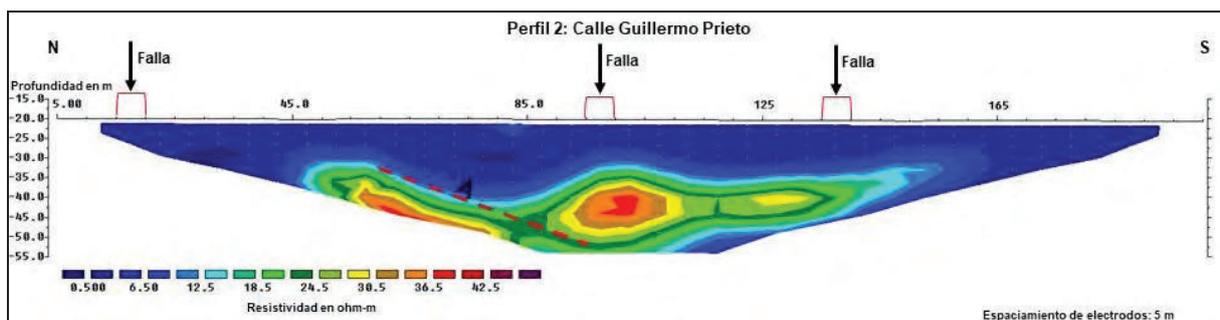
Figura 38. Modelo de resistividad del Perfil 2: Calle Guillermo Prieto. La intersección entre las fallas observadas en superficie y el perfil se indica con flechas verticales. La línea roja segmentada (A), para este caso, pudiera ser un plano de falla sin reflejarse en la superficie.

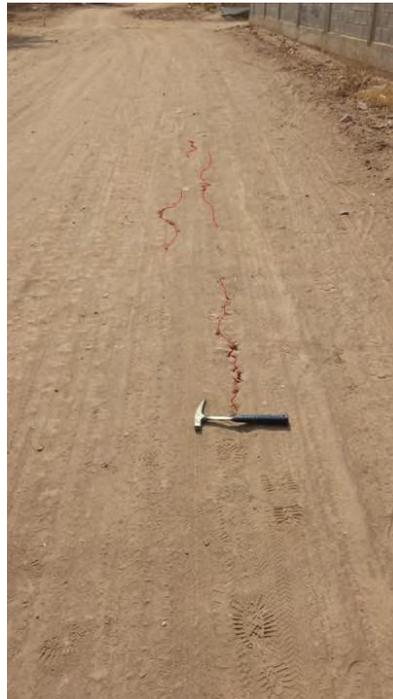
Figura 39. Falla en superficie afectando a la infraestructura del área. Obsérvese el fracturamiento sobre la calle (líneas rojas).

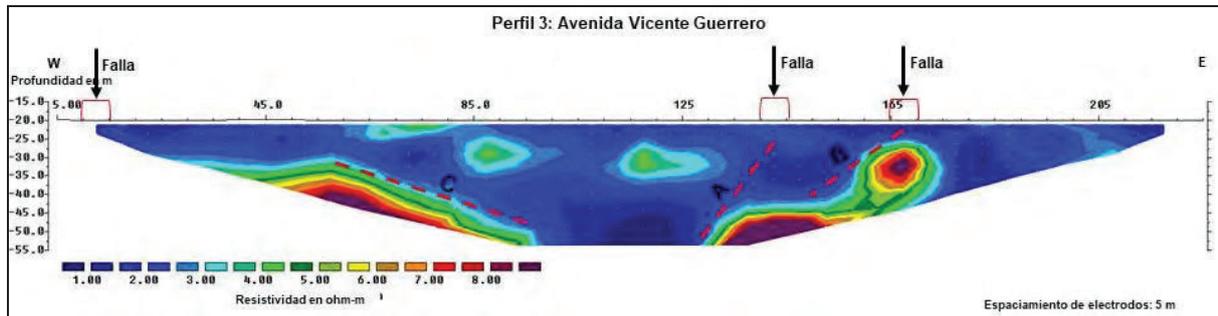
Figura 40. Modelo de resistividad del Perfil 3: Avenida Vicente Guerrero. La intersección entre las fallas observadas en superficie y el perfil se indica con flechas verticales. Las líneas rojas segmentadas (A, B) muestra los planos de falla interpretados en este trabajo. La línea roja segmentada (C), para este caso, pudiera ser un plano de falla sin reflejarse en la superficie.

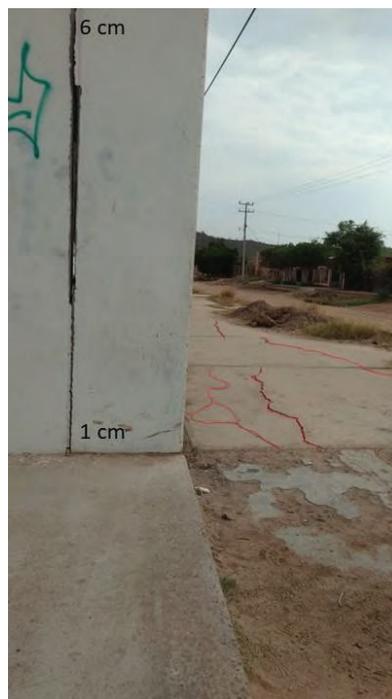
Figura 41. Falla en superficie afectando a la infraestructura del área (Falla A). Nótese el fracturamiento sobre la banqueta y la barda de la escuela (líneas rojas).

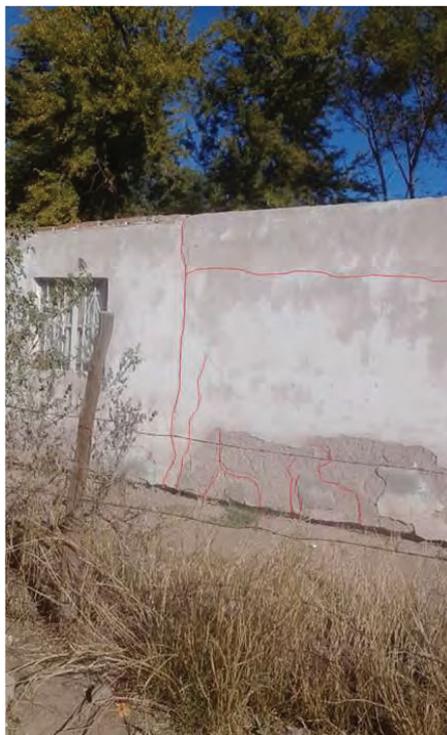
Figura 42. Punto MC001, de coordenadas UTM 3094469N, 518319E, ubicado sobre la Avenida Vicente Guerrero esquina con Callejón Ignacio Allende, de la Colonia Juárez, donde se puede observar fracturamiento en la pared de la casa (líneas rojas).

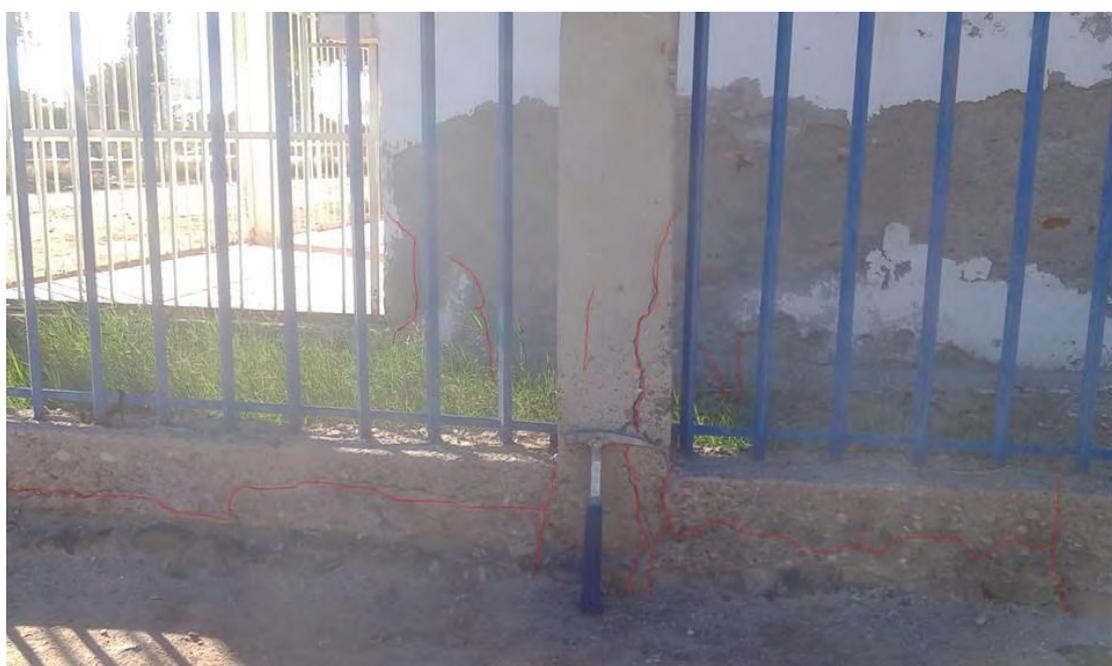
Figura 43. Punto MC001, de coordenadas UTM 3094469N, 518319E, ubicado sobre la Avenida Vicente Guerrero esquina con Callejón Ignacio Allende, de la Colonia Juárez, donde se observa daño tanto a la cimentación de la casa como de la barda y en la columna de esta última (líneas rojas).

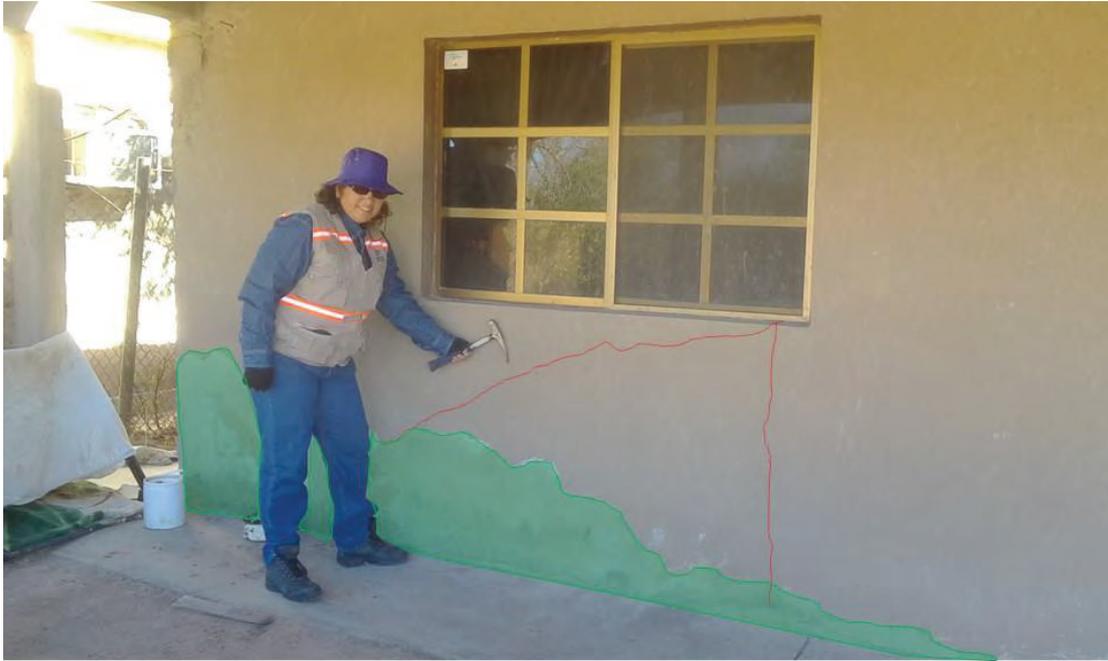
Figura 44. Punto MC003, de coordenadas UTM 3094000N, 518483E, ubicado sobre la Calle Guillermo Prieto, entre Avenida Emiliano Zapata y Avenida Francisco I. Madero, de la Colonia Juárez, donde se observaron cuarteaduras en la pared de la vivienda (líneas rojas). También se puede observar que ya le realizaron reparaciones a la misma en la parte más afectada (polígono verde).

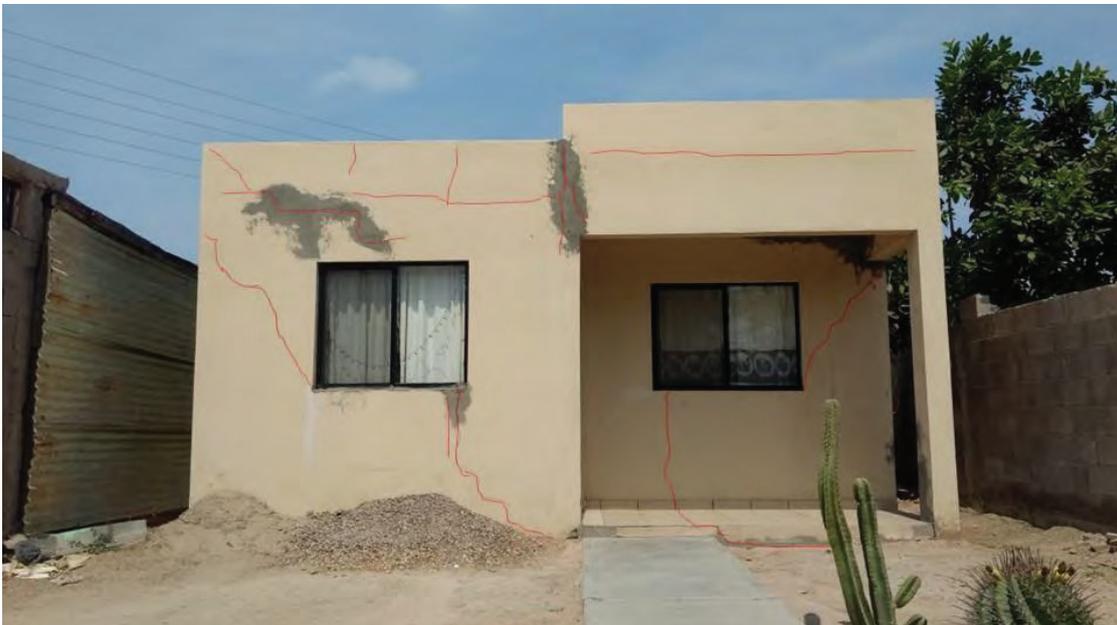
Figura 45. Punto MC033, de coordenadas UTM 3093449N, 518914E, ubicado sobre la Calle 4, entre la Avenida Quinta y Avenida de las Américas, Colonia Centro, donde se pueden ver fracturamientos en las paredes frontales de la vivienda (líneas rojas), así como reparaciones que ya le han hecho a las mismas y vueltas a cuartearse (áreas grises).

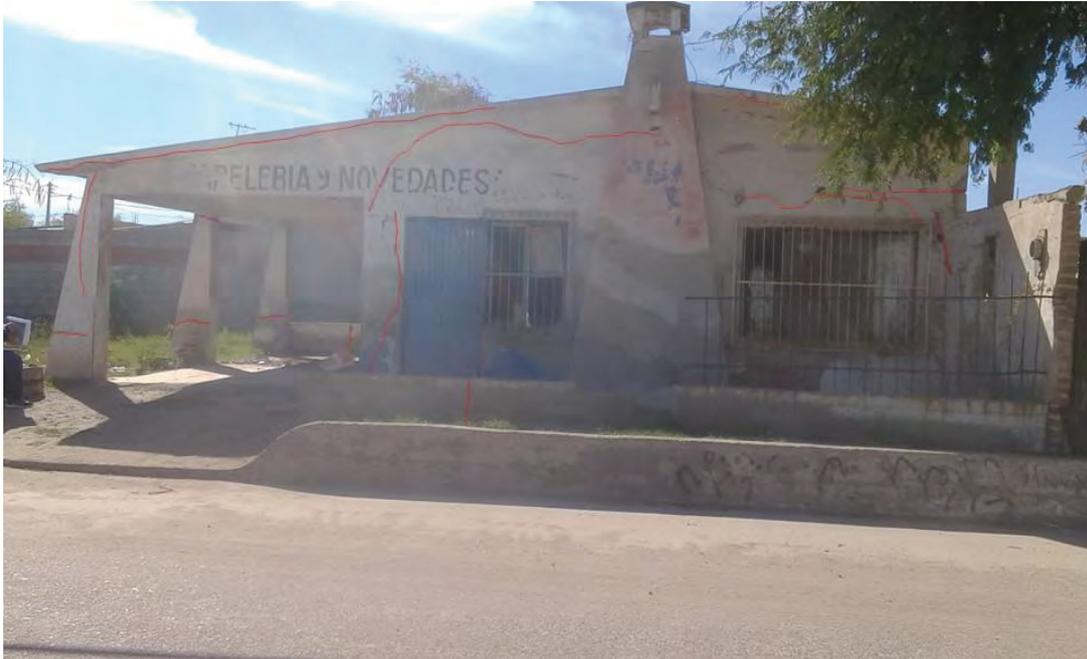
Figura 46. Punto MC002, de coordenadas UTM 3094330N, 518405E, localizado sobre la Avenida Francisco Villa, entre las calles Guadalupe Victoria e Ignacio Ramírez, de la Colonia Juárez, donde se encuentra casa abandonada debido a que está muy afectada por el fracturamiento (líneas rojas) que existe en la zona (parte externa de la casa).

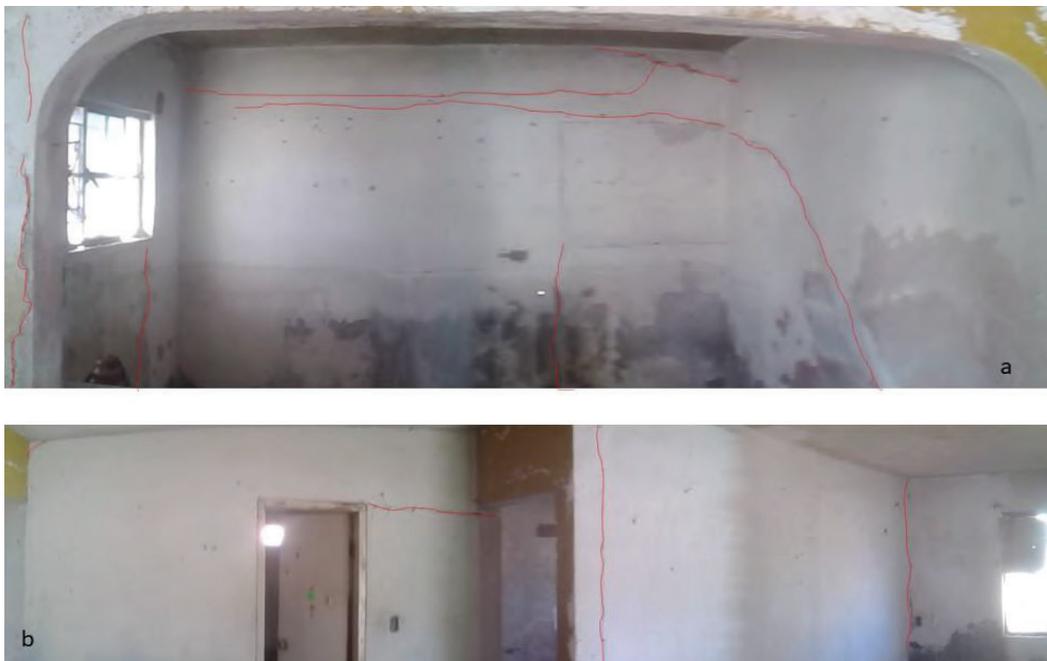
Figura 47. Punto MC002, de coordenadas UTM 3094330N, 518405E, localizado sobre la Avenida Francisco Villa, entre las calles Guadalupe Victoria e Ignacio Ramírez, de la Colonia Juárez, donde se observan fracturamientos en las paredes y dalas (líneas rojas) en la parte interna de la casa abandonada. a) Cocina; b) sala.

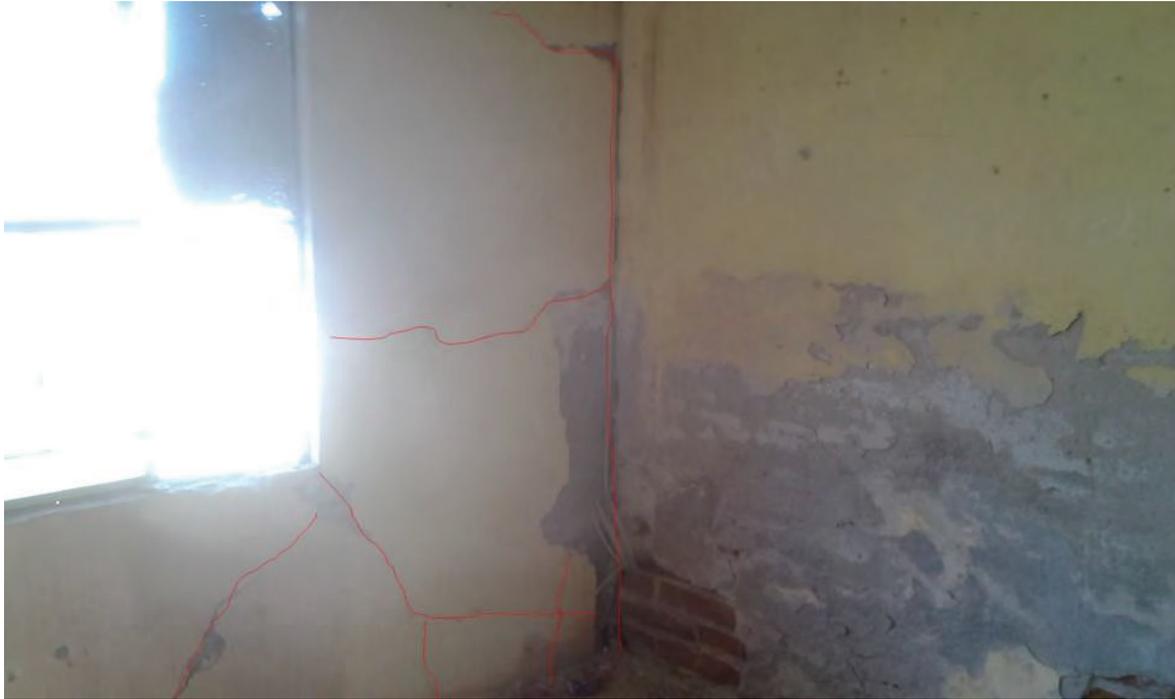
Figura 48. Punto MC002, de coordenadas UTM 3094330N, 518405E, ubicado sobre la Avenida Francisco Villa, entre las calles Guadalupe Victoria e Ignacio Ramírez, de la Colonia Juárez, donde se puede ver fracturamiento (líneas rojas) en las paredes de la casa abandonada (recámara).

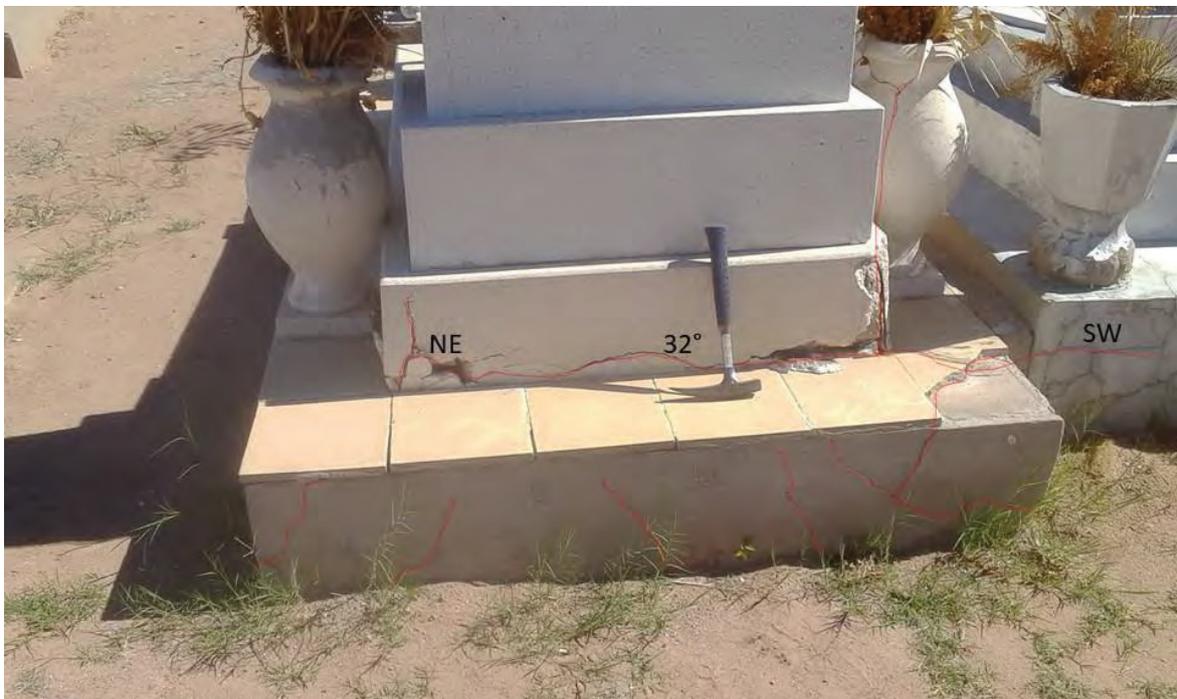
Figura 49. Punto MC009, de coordenadas UTM 3094522N, 519037E, localizado en el Panteón Municipal, donde se observa afectación en tumbas debido al fracturamiento de la zona, con un rumbo de 32° NE (líneas rojas).

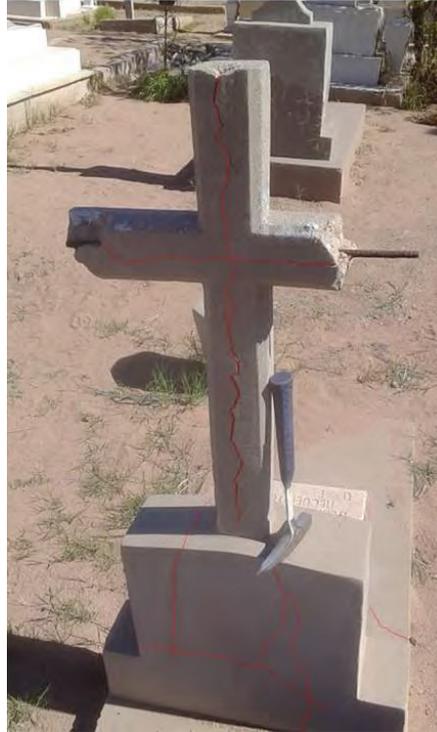
Figura 50. Punto MC010, de coordenadas UTM 3094419N, 519044E, posicionado en el Panteón Municipal, donde se pueden ver cuarteaduras en la tumba y el rompimiento que ya tiene el brazo de la cruz de cemento (líneas rojas).

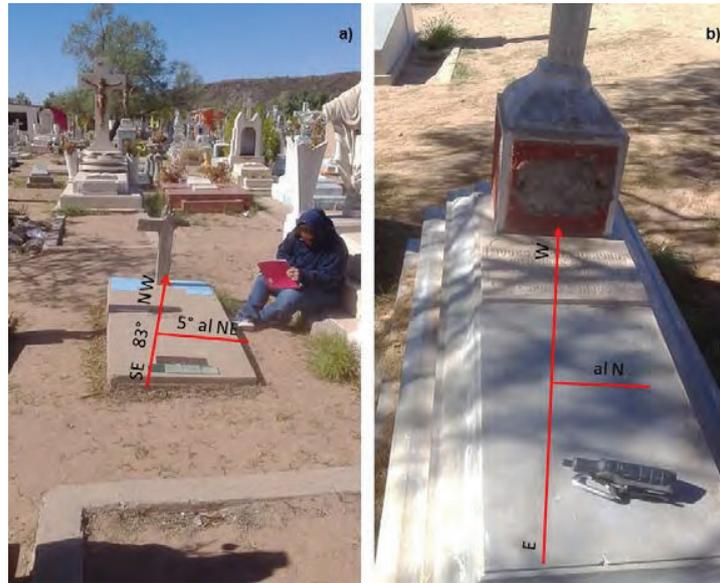
Figura 52. a) Punto MC007, de coordenadas UTM 3094516N, 519107E, localizado en el Panteón Municipal, donde se ve la tercera tumba con inclinación (hundimiento), de rumbo N 83° W, echado de 5° al NE y desnivel de 17 cm. b) Punto MC008, de coordenadas UTM 3094519N, 519078E, posicionado en el Panteón Municipal, donde se encuentra la cuarta tumba con inclinación (hundimiento) de rumbo E-W, echado hacia el norte y desnivel de 55 cm.

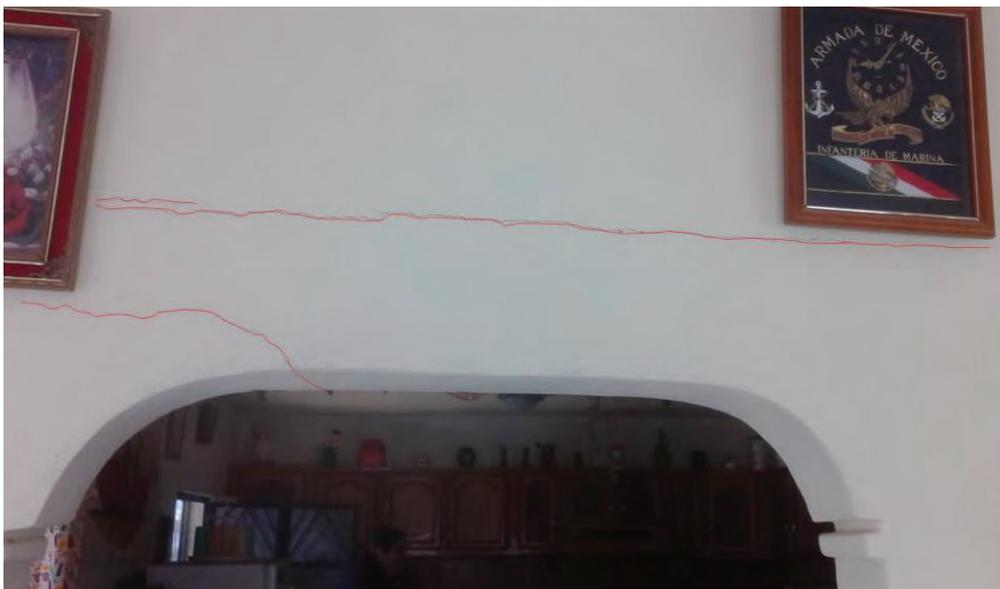
Figura 53. Punto MC023A, de coordenadas UTM 3094494N, 518255E, ubicado sobre la Calle Miguel Hidalgo I. Costilla final, Colonia Juárez, observándose fracturamiento (líneas rojas) en el trabe que separa la cocina de la sala.

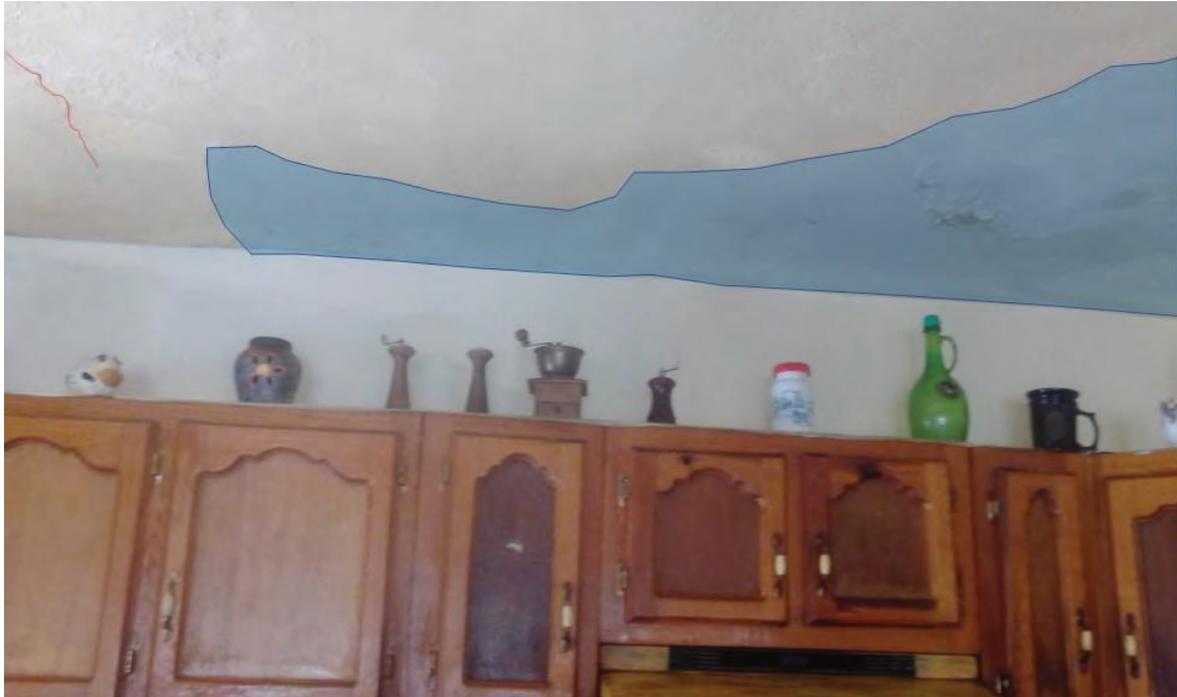
Figura 54. Punto MC023A, de coordenadas UTM 3094494N, 518255E, ubicado sobre la Calle Miguel Hidalgo I. Costilla final, de la Colonia Juárez, notándose cuarteaduras (línea roja) e infiltración (polígono azul) en el techo de la vivienda.

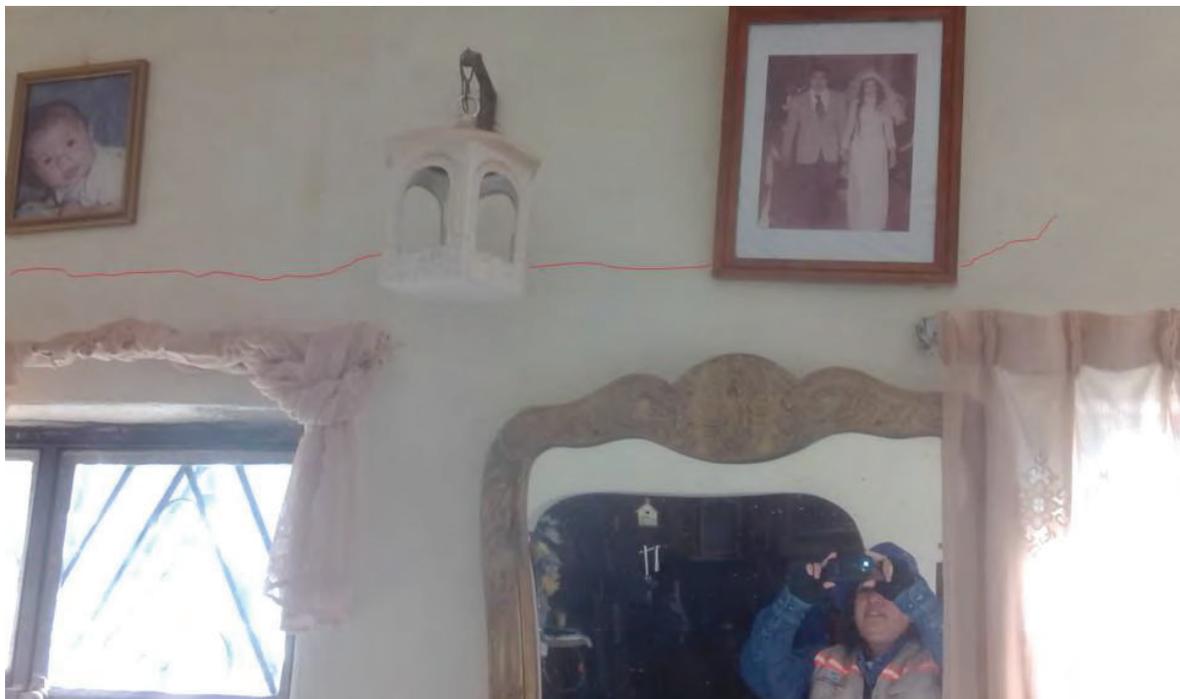
Figura 55. Punto MC023A, de coordenadas UTM 3094494N, 518255E, ubicado sobre la Calle Miguel Hidalgo I. Costilla final, Colonia Juárez, donde se observa fracturamiento (línea roja) en la pared que separa la sala de la calle.

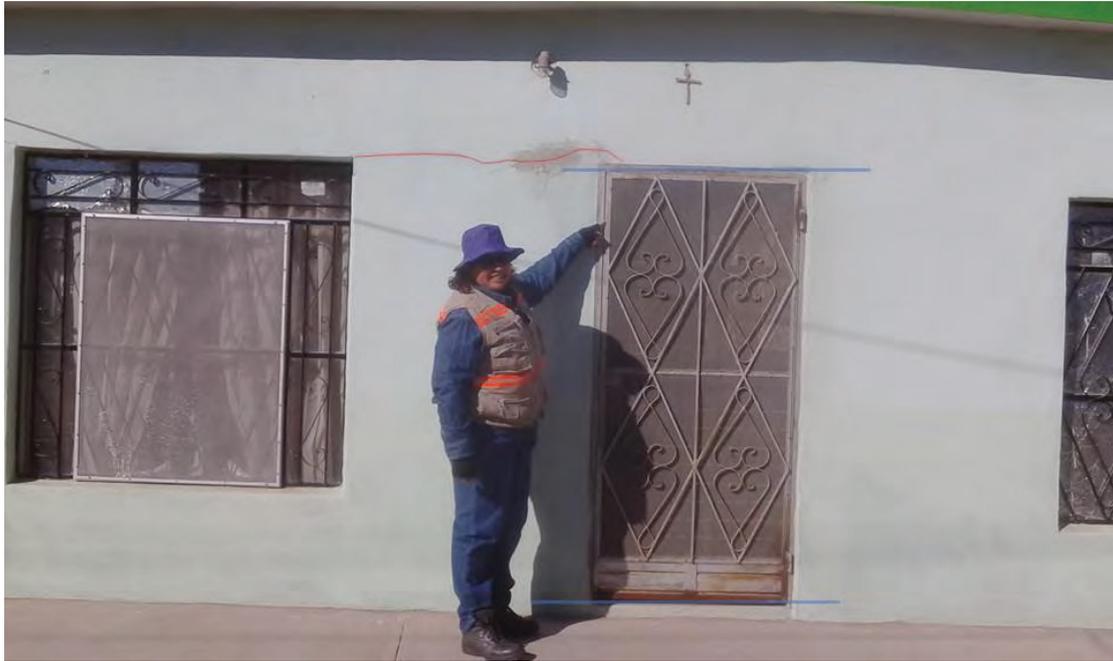
Figura 56. Punto MC023A, de coordenadas UTM 3094494N, 518255E, localizado sobre la Calle Miguel Hidalgo I. Costilla final, de la Colonia Juárez, donde se observa desnivel en la puerta principal (líneas azules), la cual fue clausurada por las constantes reparaciones y el costo que conlleva.

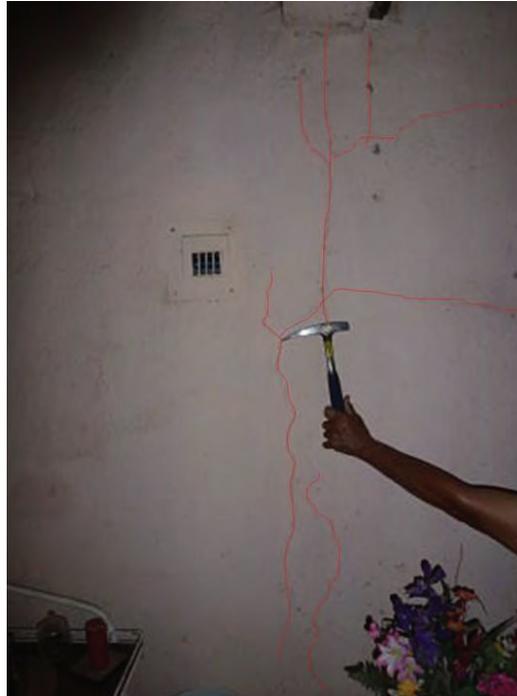
Figura 57. Punto MC030, de coordenadas UTM 3094464N, 518457E, localizado en la Calle Guillermo Prieto esquina con Avenida Vicente Guerrero, Colonia Juárez, donde se observa fracturamiento (líneas rojas) en una de las columnas de la vivienda.

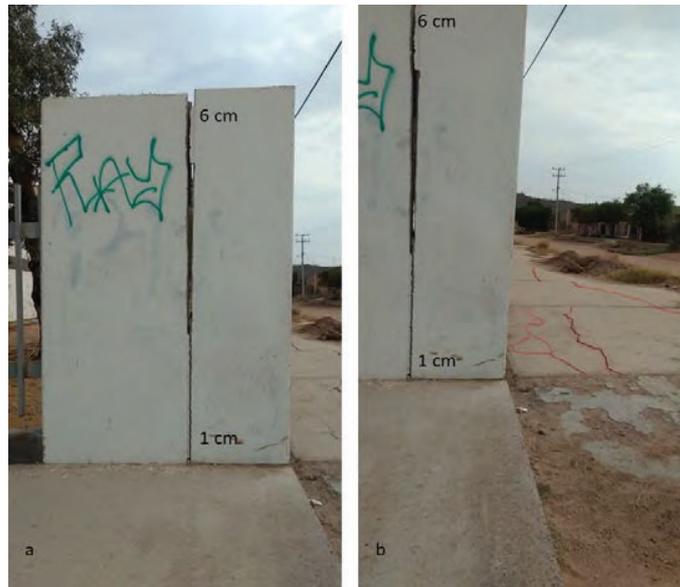
Figura 58. Punto MC028, de coordenadas UTM 3094335N y 518478E, localizado en la Avenida Francisco Villa esquina con Calle Guillermo Prieto, Colonia Juárez, donde se observa fracturamiento en la banqueta y barda de la escuela secundaria. a) Separación de la barda de 1 cm en la parte inferior hasta 6 cm en la parte superior; b) fracturamiento en la banqueta (líneas rojas).

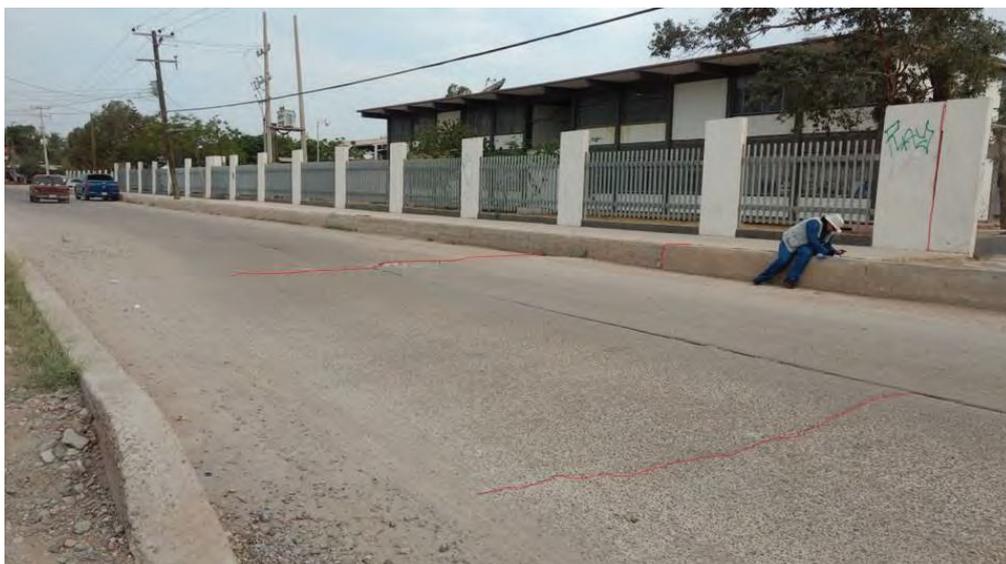
Figura 59. Punto MC028, coordenadas UTM 3094335N y 518478E, localizado en la Avenida Francisco Villa esquina con Calle Guillermo Prieto, Colonia Juárez, donde se observa fracturamiento en la vía de comunicación, guarnición y barda de la escuela (líneas rojas).

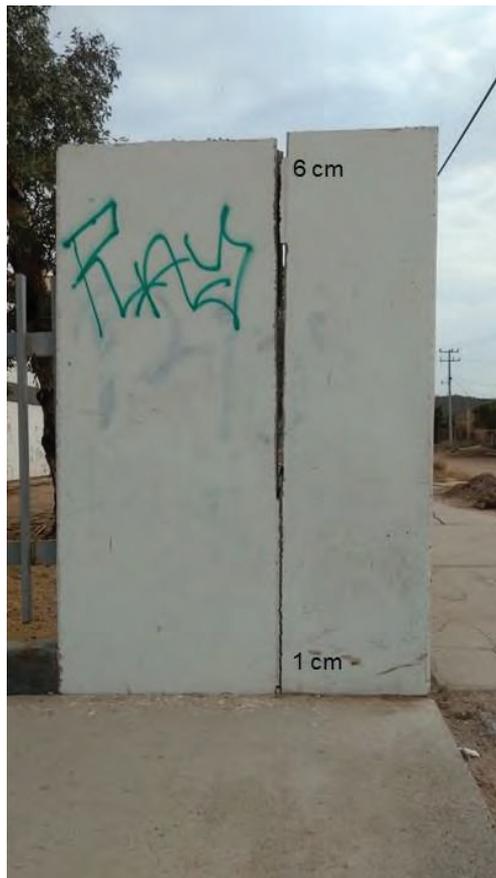
Daño Severo (0.75):

Figura 64. Punto MC-028, coordenadas UTM 3094335N y 518478E, localizado en la Avenida Francisco Villa esquina con Calle Guillermo Prieto, Colonia Juárez, en donde se puede observar la separación del muro desde 1 cm en la parte inferior hasta 6 cm en la parte superior.

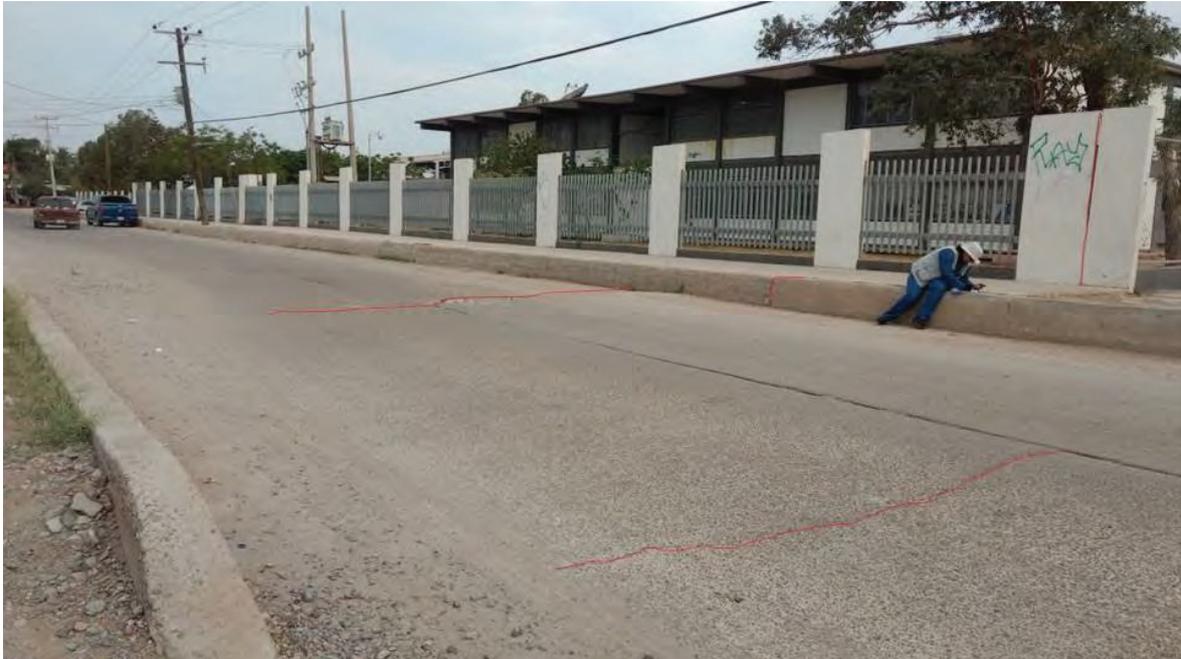
Figura 65. Punto MC-028, coordenadas UTM 3094335N y 518478E, ubicado en la Avenida Francisco Villa esquina con Calle Guillermo Prieto, Colonia Juárez, donde se observa fracturamiento desde la vialidad, guarnición, banquetta, hasta la barda de la escuela.

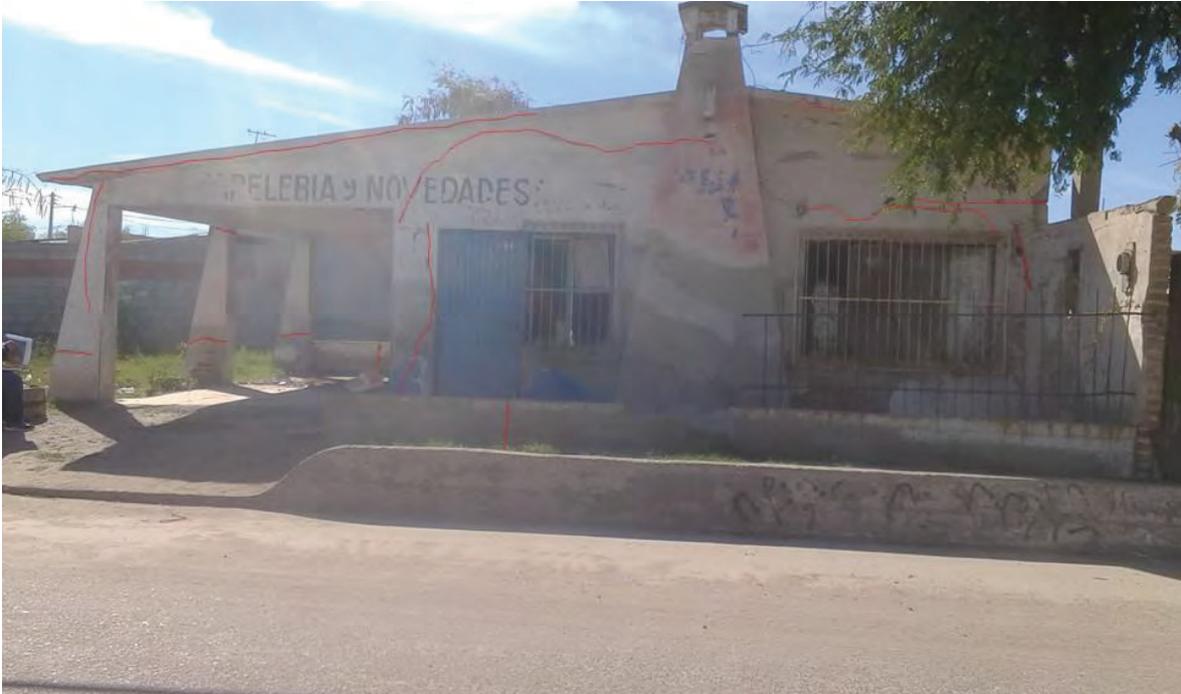
Figura 66. Punto MC-002, de coordenadas UTM 3094330N, 518405E, localizado sobre la Avenida Francisco Villa, entre las calles Guadalupe Victoria e Ignacio Ramírez, de la Colonia Juárez, donde se encuentra casa abandonada debido a que está muy afectada por el fracturamiento que existe en la zona.

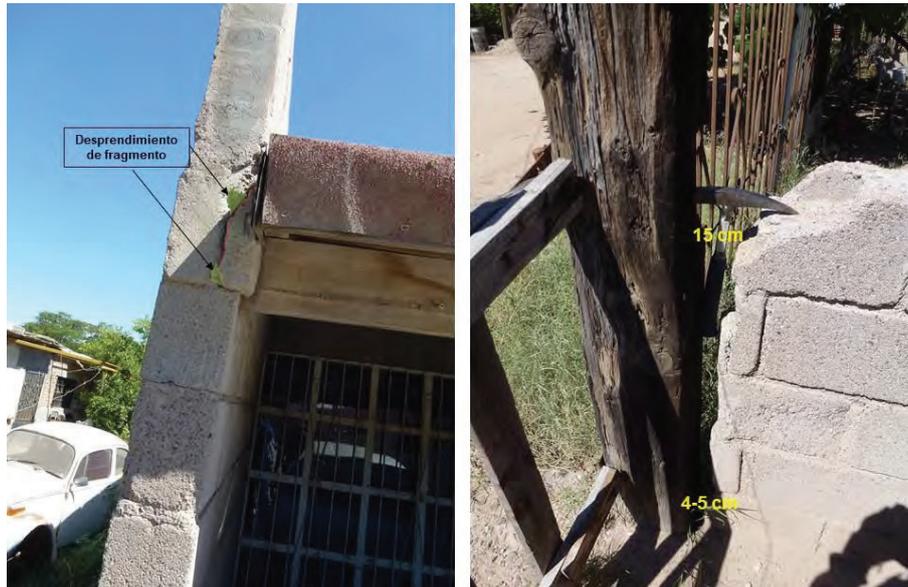
Figura 67. Casa localizada en la Calle Ignacio Ramírez, entre Avenida Vicente Guerrero y calle sin nombre, Colonia Juárez, donde se puede ver: (a) agrietamiento casi vertical (línea roja) en la parte superior de la barda o muro de separación, con separación de 1 cm o mayor y desprendimientos de fragmentos (polígonos verdes), así como alejamiento de la barda de colindancia con el poste desde 4-5 cm en la base hasta 15 cm en la parte superior.

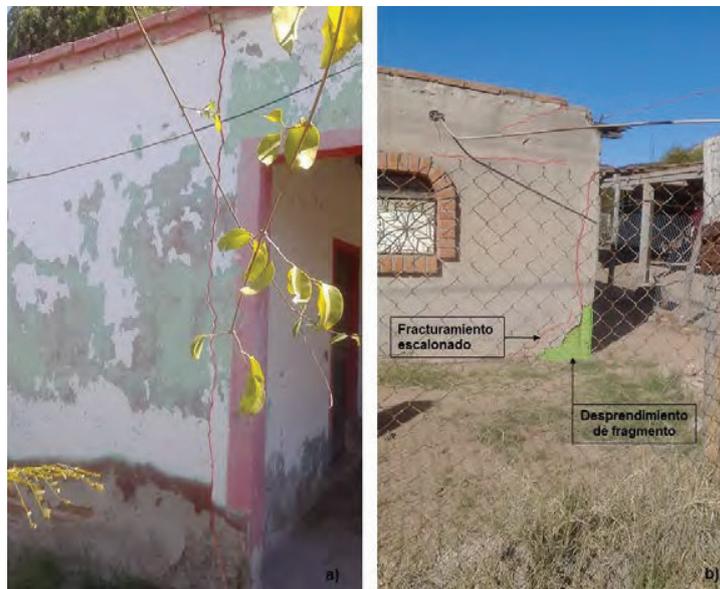
Figura 68. a) Punto MC-021, coordenadas UTM 3094599N y 517931E, ubicado sobre la Calle Benito Juárez García, entre Avenida Vicente Guerrero y Camino a San José de Guaymas, Colonia Moderna Norte, donde se presenta un agrietamiento vertical (línea roja), dañando tanto a pared como al techo y, probablemente, a cimientos. Nótese desprendimiento de fragmentos en la parte inferior de la pared, sobre la zona gris. b) Punto MC-013, coordenadas UTM 3094671N y 518441E, ubicado sobre la Calle Ignacio Ramírez final, en la Colonia Juárez, donde se observa agrietamiento tanto diagonal como horizontal, vertical y diagonal escalonado (líneas rojas), así como desprendimiento de fragmentos (polígono verde) en la esquina inferior derecha de la casa.

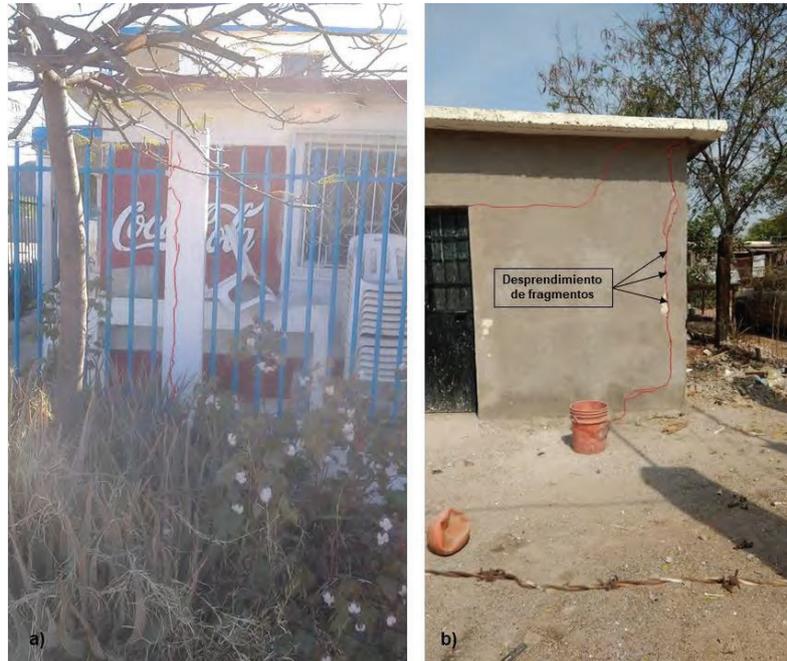
Figura 69. a) Punto MC-023, coordenadas UTM 3094466N y 518269E, ubicado en la Calle Miguel Hidalgo y Costilla esquina con Avenida Vicente Guerrero, entre Avenida Francisco Villa y Calle Mariano Abasolo y Callejón Ignacio Allende, Colonia Juárez, donde se observa fracturamiento vertical (líneas rojas) en una de las columnas de la barda. b) Casa localizada en Ignacio Ramírez esquina con calle sin nombre, Colonia Juárez, donde se observa agrietamiento horizontal y vertical, en este último, con algunas aberturas de más o menos 1 cm o más y desprendimiento de fragmentos.

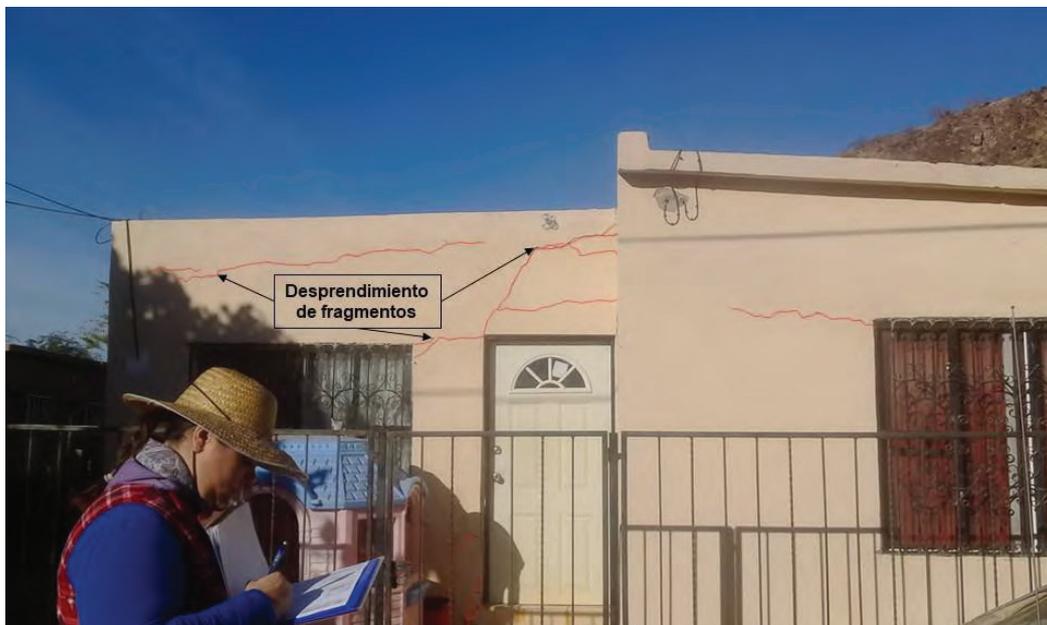
Figura 70. Punto MC-012, coordenadas UTM 3094566N y 518389E, localizado en la Calle Guadalupe Victoria, entre Avenida Vicente Guerrero y calle sin nombre, Colonia Juárez, observándose fracturamiento horizontal y diagonal (líneas rojas) y con desprendimientos de pequeños fragmentos.

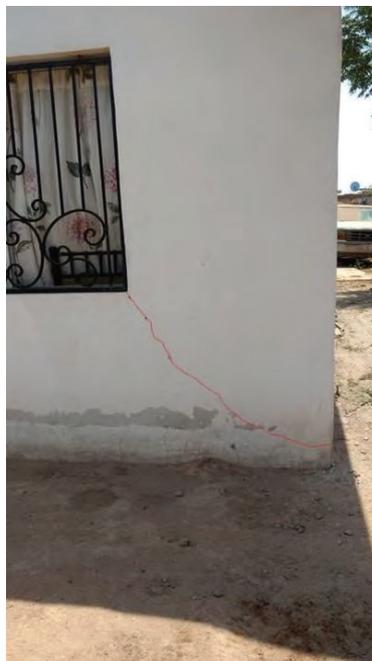
Daño Alto (0.40):

Figura 71. Casa localizada sobre la Calle Guadalupe Victoria, entre Avenida Vicente Guerrero y calle sin nombre, de la Colonia Juárez, donde se puede ver fracturamiento diagonal (línea roja) en la esquina inferior derecha de la casa.
