**EVALUACIÓN DE PELIGRO DE REMOCIÓN EN
MASA: CASO COLONIA PIEDRA BOLA,
HERMOSILLO, SONORA**

TESIS

**Que para obtener el Grado de:
Maestro en Ciencias-Geología.**

ALBA LUCINA MARTÍNEZ HAROS

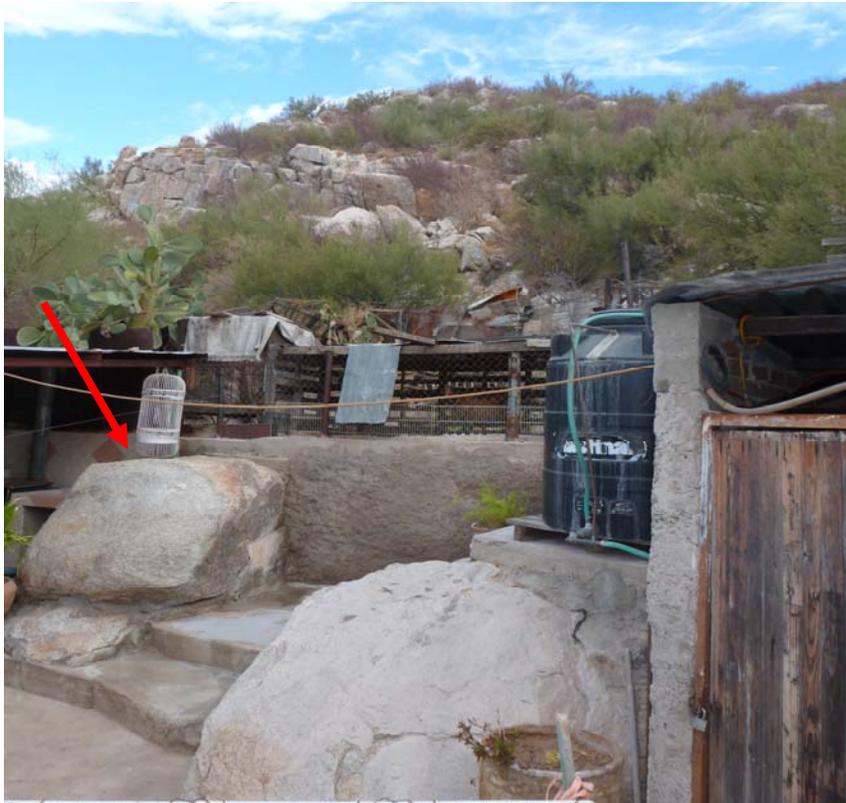
Foto 1. Roca con PRM

La roca señalada con línea roja hacia el lado izquierdo de la foto tuvo un PRM en Julio de 1987, esta se trasladó 15 m aproximadamente a una velocidad promedio de 8.8 m/s (Sección 03).

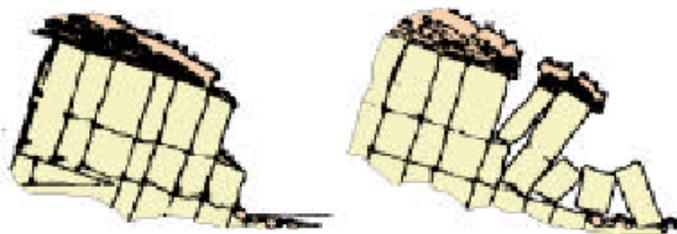
Figura 2. Vuelco o desplome

Un vuelco o desplome (Figura 2) consiste en la rotación de una masa de suelo, detritos o roca en torno a un eje o pivote determinado por su centro de gravedad. Su movimiento es hacia adelante o hacia la parte externa, por lo cual involucra inclinación o basculamiento, pero no implica colapsamiento. Frecuentemente ocurren en una o más superficies, en materiales que poseen un sistema de discontinuidades preferenciales como diaclasas, grietas de tensión o superficies columnares. Se clasifican en vuelcos o desplomes de rocas, derrubios o detritos y de suelos.

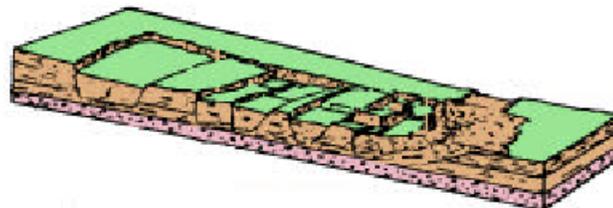
Figura 5. Expansión lateral

Estos movimientos (Figura 5) son resultado de la fracturación y expansión de suelos o masas de roca compactos, debido a la licuefacción o fluidización del material subyacente, ocurre cuando materiales gruesos, como fragmentos de roca, grava, etc., están inmersos en una matriz de material más fino o contienen arcillas. La superficie de cizallamiento no está bien definida, la masa involucrada se mueve rápida y retrogresivamente, y puede tener una duración de algunos minutos. Este tipo de movimiento ocurre principalmente en ambientes lacustres y marinos de poca profundidad, los cuales se localizan en los márgenes de antiguos casquetes de hielo en las costas de Noruega, Alaska y Canadá. Los flujos pueden ser desencadenados por movimientos rotacionales o por efectos sísmicos. Se clasifican en expansiones laterales en roca (*rock spreading*), en derrubios (*debris spread*) y en suelos (*soil spreading*).

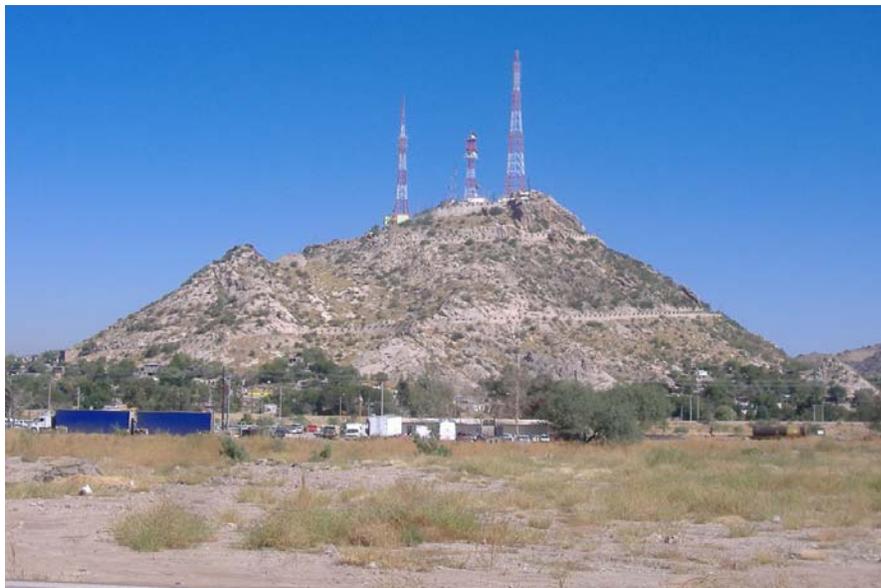
Foto 2. Cerro de La Campana

Las rocas paleozoicas se encuentran expuestas dentro del área de estudio se tienen en los cerros El Molinito, Santa Gertrudis, La Morena, de la Campana (Foto 2), de La Cementera, Tecoripita, Sierra Los Leyva, Agualurca y otros. Estas rocas, en términos generales, corresponden a secuencias predominantemente carbonatadas del Carbonífero-Pérmico y representan facies de plataforma (Peiffer, 1978).

Las rocas paleozoicas que afloran dentro de la zona urbana en los cerros conocidos como de la Campana, Tecoripita y Lomas El Rayo (Figura 7, Sección A-A'), presentan una estratificación variable de mediana a gruesa, y en muchos casos son de aspecto masivo debido al metamorfismo de contacto que las afecta, llegando a considerarse como mármoles.

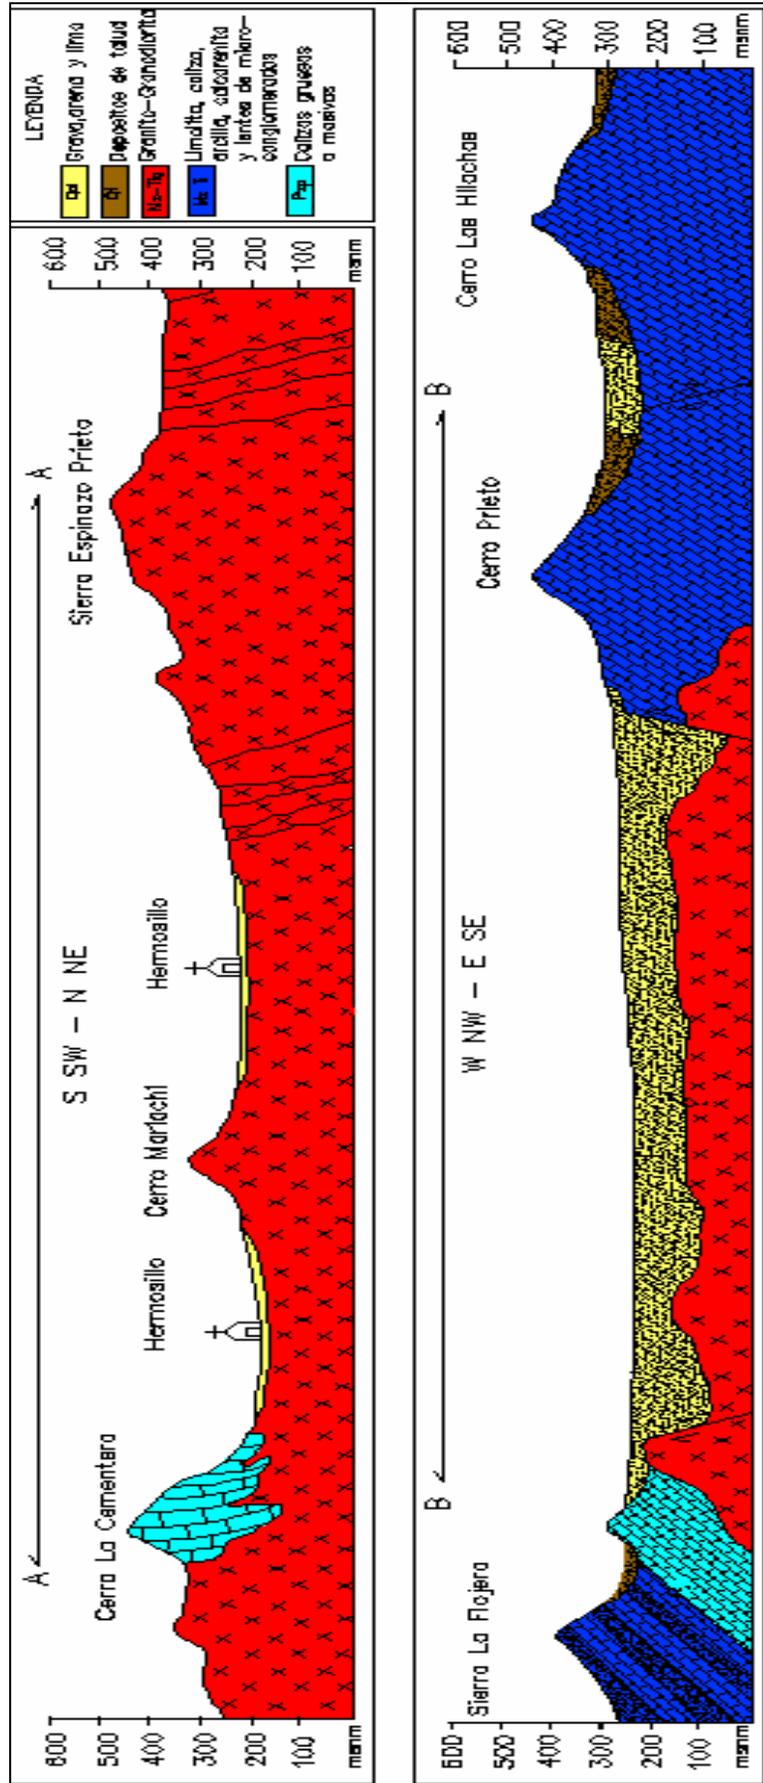
Figura 6. Sección Esquemática de la Geología de Hermosillo Modificado de Rodríguez-Castañeda, 1981

En lomas El Rayo, aproximadamente a 500 m del entronque de la carretera Mazatán-Mesa del Seri, las rocas son: de estratificación delgada a media con cavidades rellenas de minerales metamórficos (tremoliita-actinolita), que al intemperizarse dan el aspecto de un panal; en esta misma localidad se tienen aflorando brechas calcáreas alteradas y metamorfoseadas (Figura 6, Sección A-A').

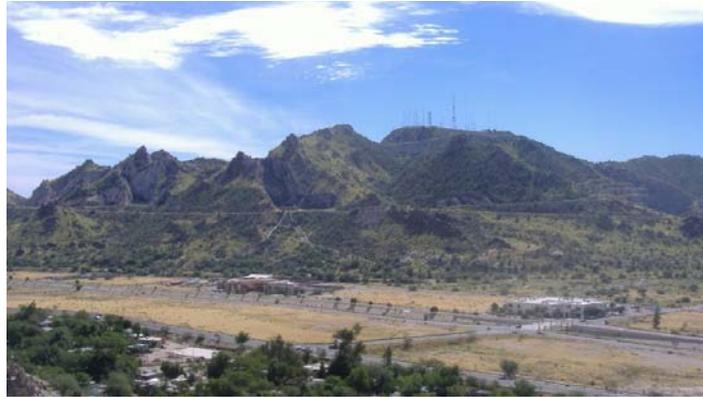
Foto 4. Cerro de La Cementera

Las actitudes estructurales varían entre el rumbo E-W con echado de 72° N hasta N 25° E y echado NW. El cerro de La Cementera (Fotos 4 y 5) forma un pliegue muy cerrado con su eje orientado 86° NE. Existe también fallamiento en varias direcciones, el principal es paralelo al eje del pliegue y forma un graben entre los cerros La Cementera y La Campana.

También en los cerros La Cementera (Foto 4), La Campana y El Apache (Foto 3), aledañas al sitio conocido como Vado del Río, en la zona urbana de Hermosillo, se tienen aflorando secuencias de pizarras carbonosas, mármoles carbonosos, cuarcitas y hornfels calcosilicatados. Coronado (2003), nombra a esta unidad La Cementera y les asigna una edad Paleozoico tardío (Figura 6, Sección A-A´). Morfológicamente son relieves de topografía abrupta con alturas relativas superiores a los 200 m (400 m.s.n.m.).

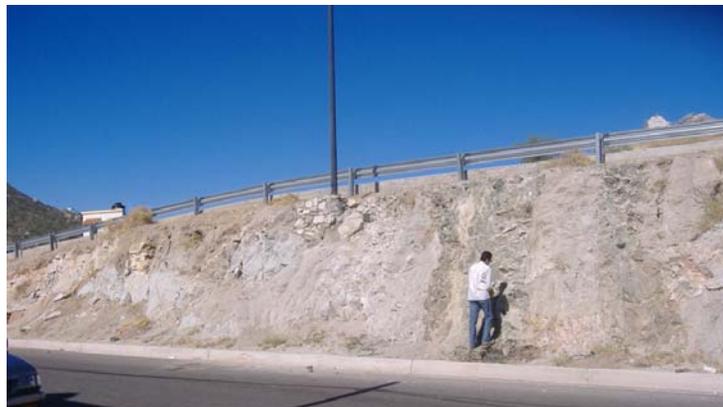
Foto 6. Diques de pegmatita-aplita y andesita-diorita.

Esta secuencia está afectada por la intrusión de la unidad litológica granito-granodiorita y por diques de pegmatita-aplita y andesita-diorita ("Intrusivo Bachoco", Foto 6).

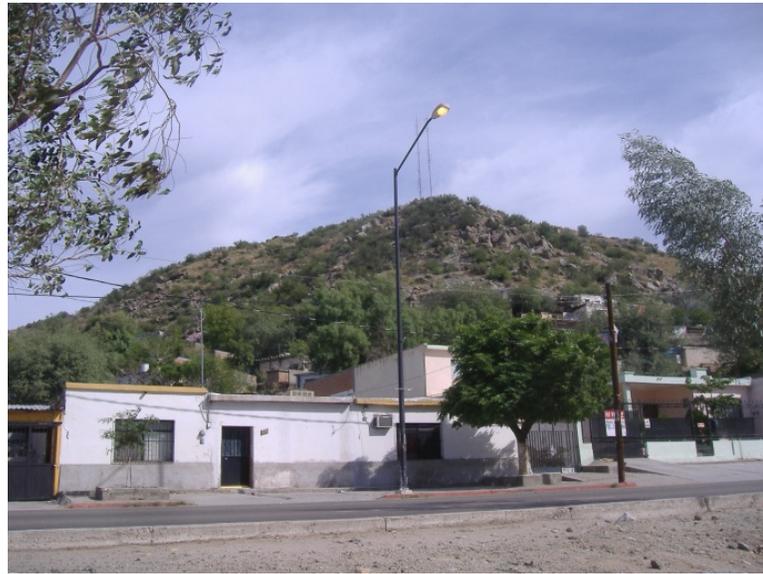
Foto 7. “Intrusivo Bachoco”, colonia El Coloso

El tamaño del grano varía de medio a grueso, en los bordes se presenta más fino, aumentando en tamaño hacia el centro del cuerpo. Su textura es de equigranular a inequigranular. Al microscopio se observan cuarzo, ortoclasa, horblenda, biotita, plagioclasa sódica y esfena, clasificándose como granodiorita con variaciones a tonalita y diorita (Rodríguez, 1981). Hacia la parte meridional de la Sierra Espinazo Prieto, el intrusivo contiene xenolitos de composición tonalítica.

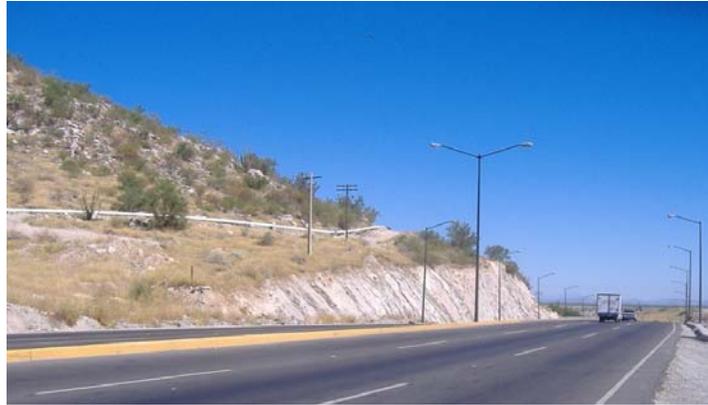
Foto 8. Contacto por intrusivo entre las rocas paleozoicas, “Intrusivo Bachoco” y diques.

Los diques se encuentran cortando al intrusivo que forma la Sierra Espinazo Prieto, formando un sistema de diques paralelos, cuya orientación preferencial es NW-SE y en menor proporción N-S, con una longitud de aproximadamente 11 km. Los diques se clasifican como lamprófidos, con una mineralogía constituida por plagioclasas intermedias (andesita-oligoclasa), horblenda, biotita y augita; como minerales secundarios calcita, clorita, cuarzo, hematita y magnetita (Rodríguez, 1981).

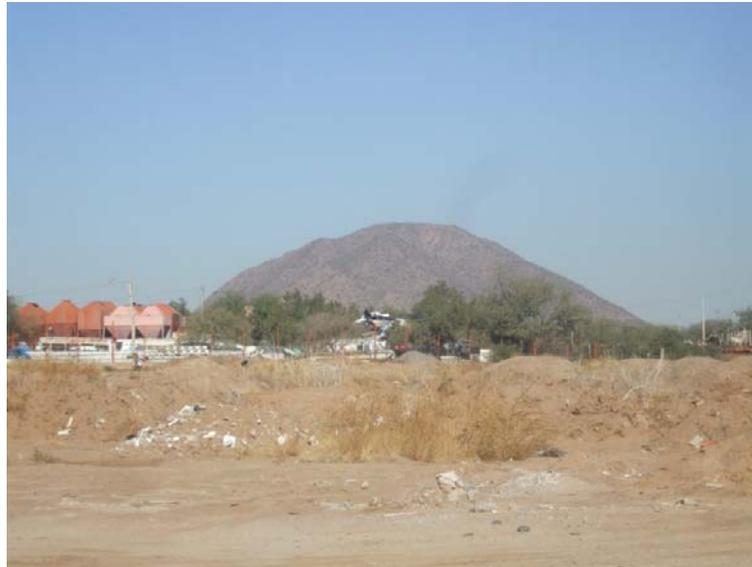
Foto 10. Cerro Colorado, rocas terciarias

Estas rocas están pseudoestratificadas, con rumbos que varían entre N 45° E con echados 17° SE y N-S con echados 27° E. El fallamiento que las afecta es normal, con rumbo N 5° W y echado de 70° SW. Existe fracturamiento asociado al sistema de fallas y es notable su disposición vertical en esta unidad. En la base está un conglomerado de clastos de granito (“Intrusivo Bachoco”), Por lo que es lógico suponer que está depositado en discordancia sobre el intrusivo.

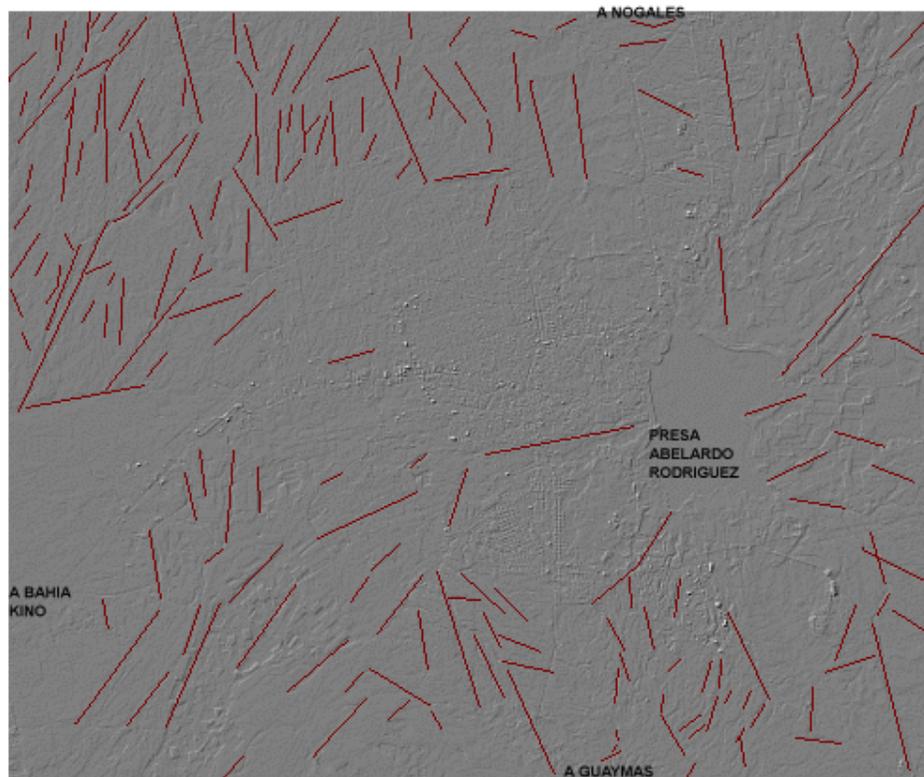
Figura 7. Filtro lineal laplace aplicado a la banda 1, con los principales lineamientos de la zona de estudio (Peña, 2000)

Peña (2000) presentó la Figura 7, en la cual cartografió los principales lineamientos en Hermosillo, encontrando tres direcciones preferenciales: N10°W, N30°-40°E y N70°-75°E (Plano 8. GEOLOGÍA).

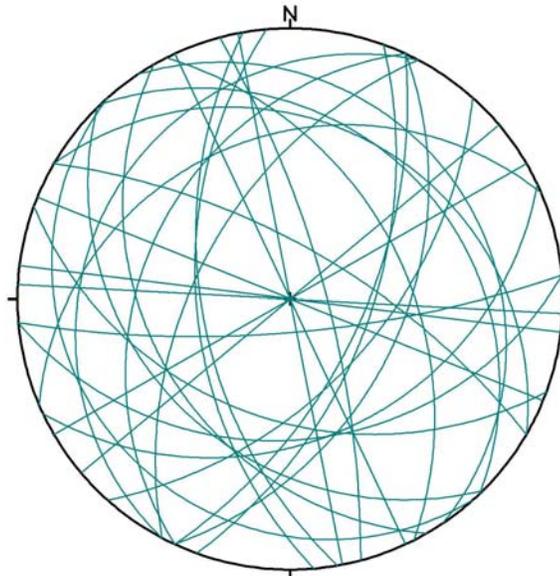
Figura 10. Red de Wulff con el total de fracturas en el área de estudio.

En la imagen de la Red de Wulff con el fracturamiento total del área de estudio resalta la existencia de una gran diversidad de direcciones de fracturas con inclinaciones desde verticales a 20 o 30 grados, sin una distribución preferencial.

Estas fracturas fueron graficadas en Diagramas de Wulff y Schmidt (Figura 10) con el objetivo de analizar gráficamente sus distribuciones principales y estadísticamente sus concentraciones para estimar las familias de fracturas de mayor peligrosidad.

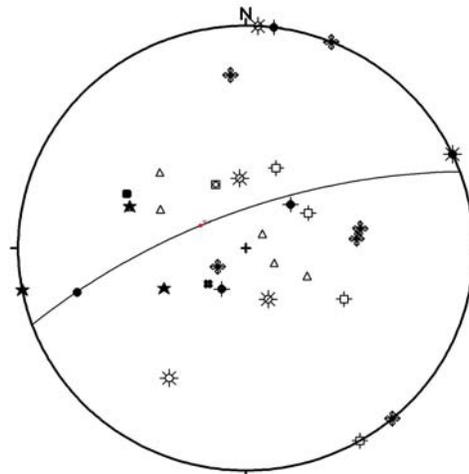
Figura 11. Polos del fracturamiento con un plano de dirección promedio de NE70 con inclinación 60° NW.

En la Figura 11 se representan los polos de la totalidad de las fracturas y la dirección promedio de éstas, que es de NE70 con una inclinación de 60 grados con dirección NW.

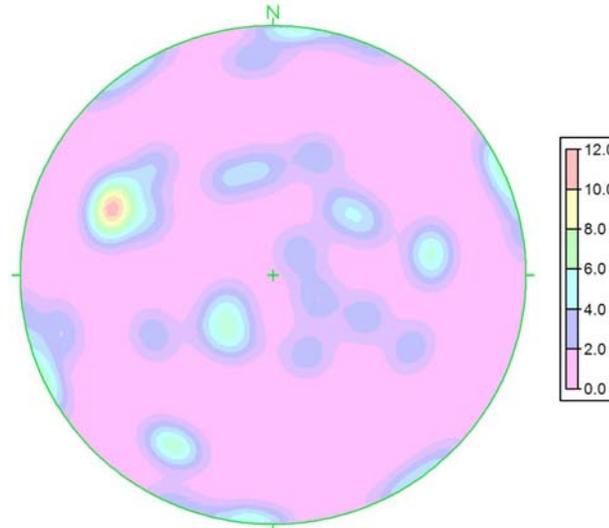
Figura 12. Red de Schmidt donde se presentan las concentraciones de los polos de las direcciones principales de fracturamiento en el área de estudio.

Los datos levantados se representan en la Figura 12, por medio de la red de Schmidt se permite definir estadísticamente familias relevantes de fracturas, de las que sobresalen:

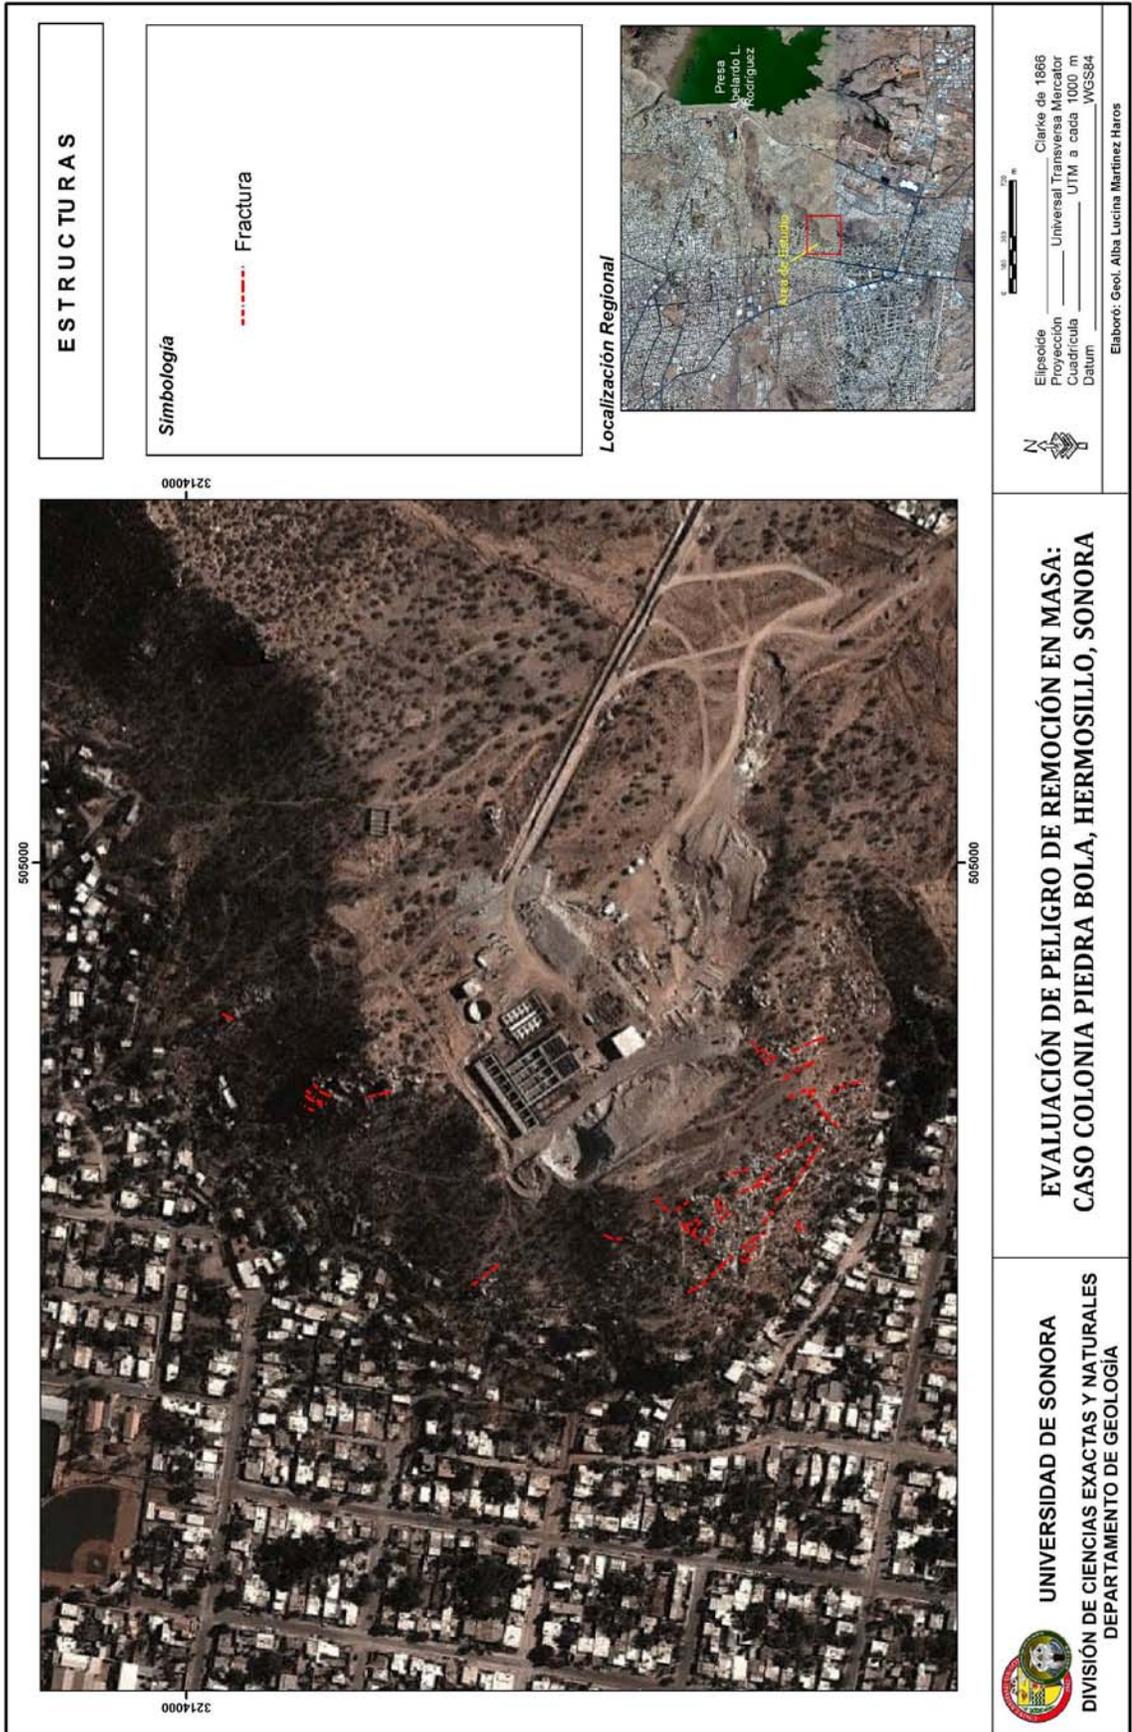
El Plano 11. ESTRUCTURAS se generó gracias a la imagen de satélite donde se digitalizaron las principales estructuras que coinciden con la Figura 13, donde se muestra la distribución de la familia de fracturas.

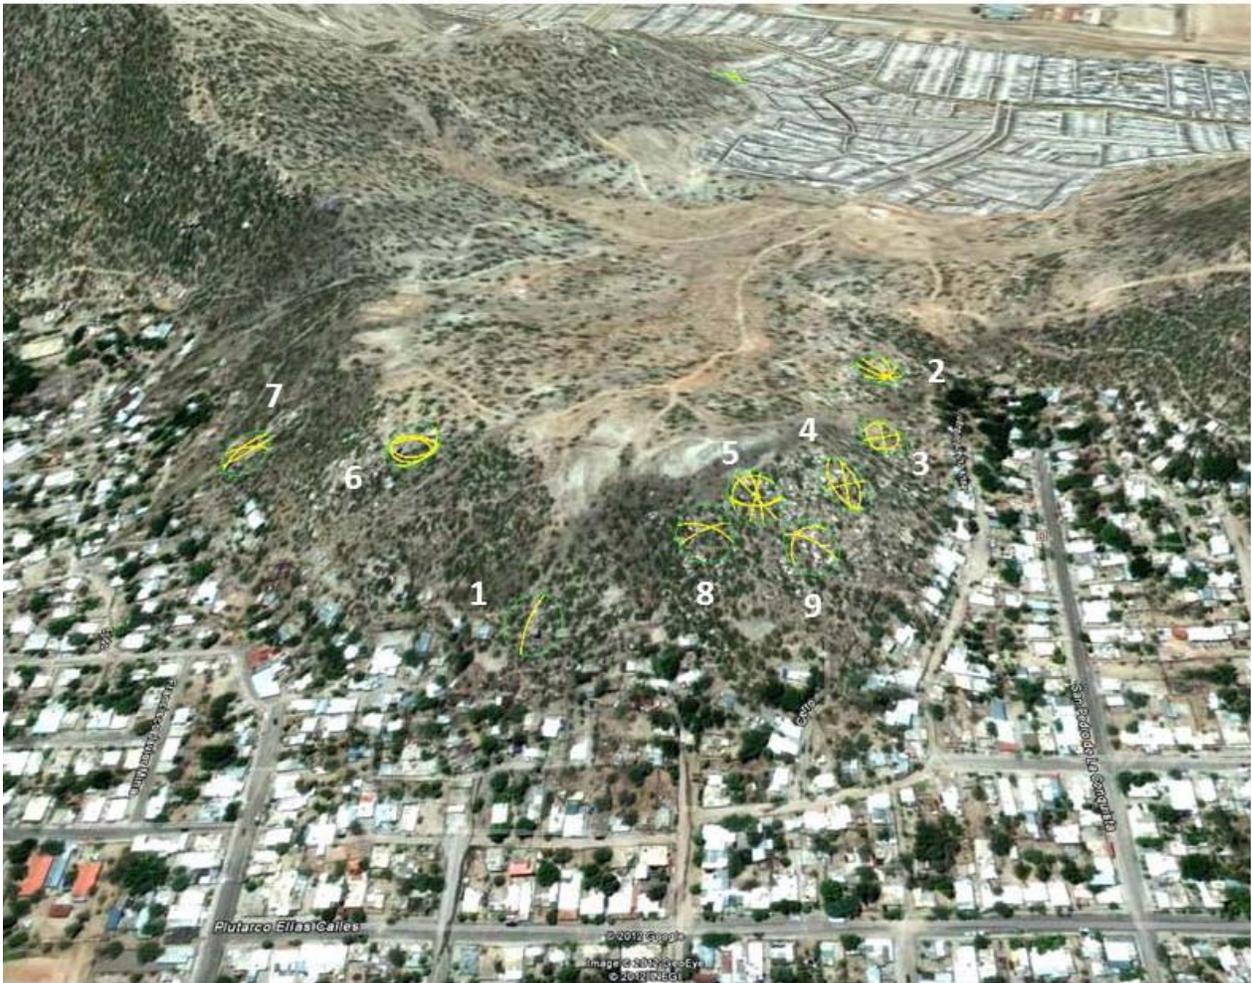
Figura 13. Distribución de familias de fracturas en el área de estudio

Por último, a fin de analizar la peligrosidad de las familias de fracturas se ubicaron las direcciones presentes en cada sitio, en una imagen de ella que se presenta en la Figura 13.

Los sitios 2, 3, 4, 5 y 6 son los que presentan mayor grado de peligro porque las direcciones del echado del fracturamiento coinciden con las direcciones de las pendientes.

Los sitios 1, 7, 8 y 9 presentan direcciones de fracturamiento orientadas en el sentido contrario a la dirección del echado, pero con la característica de tener dirección de rumbo a la pendiente y echados no muy pronunciados, lo que pudiera provocar el desprendimiento de cuñas de roca en dirección a la pendiente. Este fenómeno se consideran de peligrosidad media.

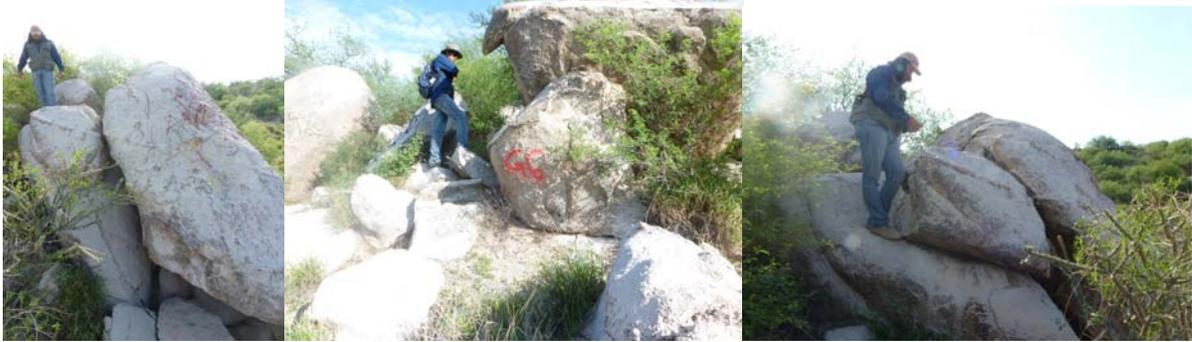
Foto 11. Sección 01

Sección 01

Como se puede observar en la fotografía el tamaño de las rocas es equivalente a una persona de 1.7 m de altura.

Factor	Intervalos o categorías	Atributo relativo	Observaciones	Calificación
Inclinación de los taludes	Más de 45°	2.0	Estimar el valor medio. Úsese clinómetro Indicar valor 30°	1.4
	35° a 45°	1.8		
	25° a 35°	1.4		
	15° a 25°	1.0		
	Menos de 15°	0.5		
Altura	Menos de 50 m	0.6	Desnivel entre la corona y el valle o fondo de la cañada. Úsense nivelaciones, planos o cartas topográficas.	1.2
	50 a 100 m	1.2		
	100 a 200m	1.6		
	Más de 200 m	2.0		
Antecedentes de deslizamientos en el sitio, área o región	No se sabe	0.3	Reseñas verosímiles de los lugareños	0.3
	Algunos someros	0.4		
	Sí, incluso con fechas	0.6

En la Figura 19 se muestra el diseño de cambio de características del talud de la ladera tomando en cuenta a la distancia disponible de recorrido de la roca de 76.1 metros y la carencia de rebote según la corrida del programa, creando un área de captación con una distancia de aproximadamente 10 metros. Para mayor seguridad, se recomienda que el corte del terreno debe realizarse en una terraza de aproximadamente 30 metros de largo para atrapar distintas posibles trayectorias de las estructuras 2 y 3 como se indica en la Figura 13. El diseño deberá realizarse en base a métodos como los mencionados en la Capítulo VII.2 . Modificación del talud de la trayectoria de la estructura de roca (áreas de captación).

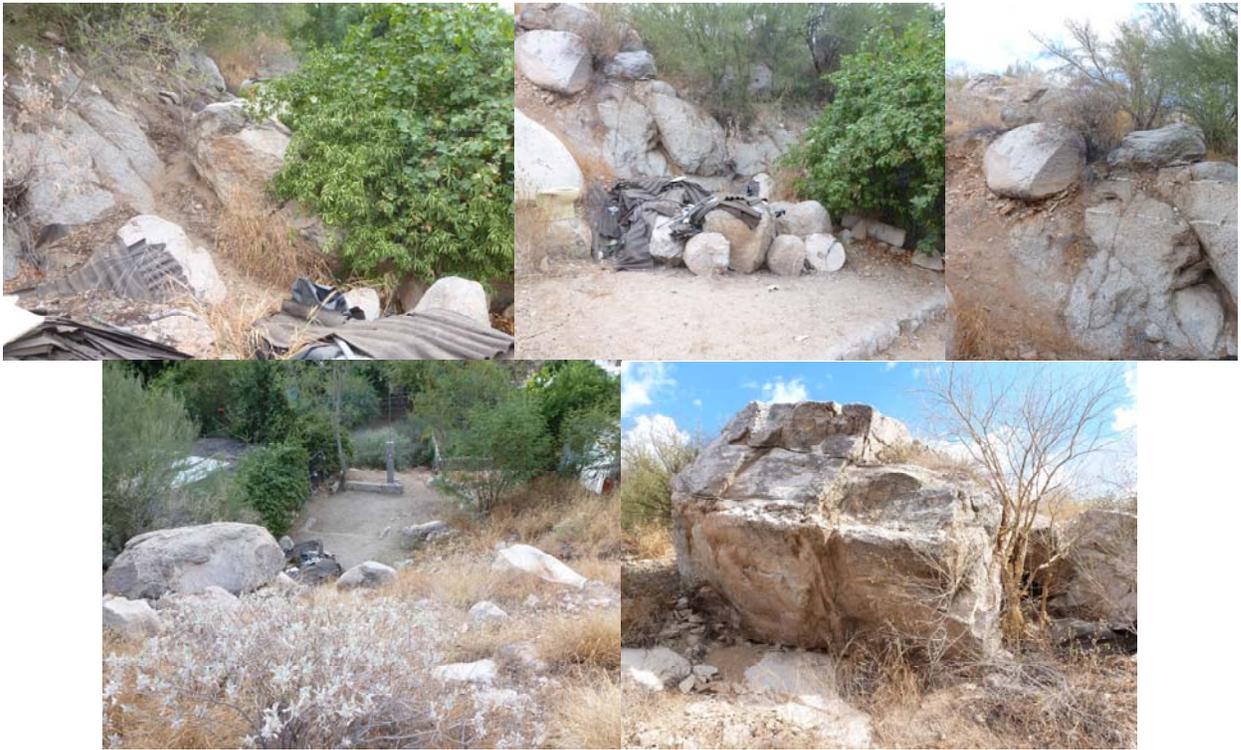
Foto 12. Sección 02

Sección 02

Factor	Intervalos o categorías	Atributo relativo	Observaciones	Calificación
Inclinación de los taludes	Más de 45°	2.0	Estimar el valor medio. Úsese clinómetro Indicar valor	1.4
	35° a 45°	1.8		
	25° a 35°	1.4		
	15° a 25°	1.0		
	Menos de 15°	0.5		
Altura	Menos de 50 m	0.6	Desnivel entre la corona y el valle o fondo de la cañada. Úsense nivelaciones, planos o cartas topográficas.	0.6
	50 a 100 m	1.2		
	100 a 200m	1.6		
	Más de 200 m	2.0		
Antecedentes de deslizamientos en el sitio, área o región	No se sabe	0.3	Reseñas verosímiles de los lugareños	0.6
	Algunos someros	0.4		
	Sí, incluso con fechas	0.6

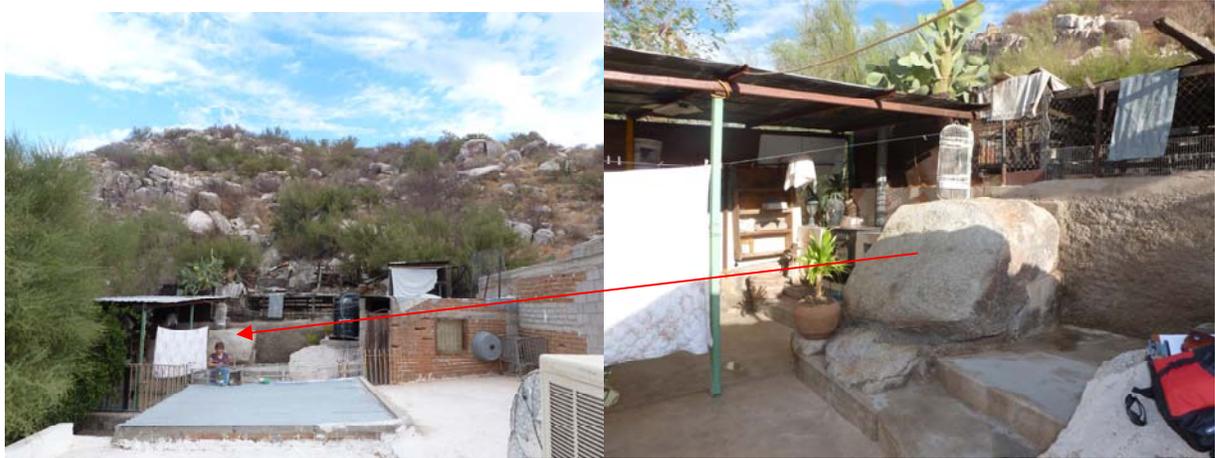
Foto 13. Sección 03

Sección 03

En 1987 durante el periodo de lluvias (julio-agosto) se presentó la caída de la roca que se observa en la foto derecha con un peso de 3.85 t (Foto 13 lado derecho).

Factor	Intervalos o categorías	Atributo relativo	Observaciones	Calificación
Inclinación de los taludes	Más de 45°	2.0	Estimar el valor medio. Úsese clinómetro Indicar valor	1.0
	35° a 45°	1.8		
	25° a 35°	1.4		
	15° a 25°	1.0		
	Menos de 15°	0.5		
Altura	Menos de 50 m	0.6	Desnivel entre la corona y el valle o fondo de la cañada. Úsense nivelaciones, planos o cartas topográficas.	0.6
	50 a 100 m	1.2		
	100 a 200m	1.6		
	Más de 200 m	2.0		
Antecedentes de deslizamientos en el sitio, área o región	No se sabe	0.3	Reseñas verosímiles de los lugareños	0.6
	Algunos someros	0.4		
	Sí, incluso con fechas	0.6

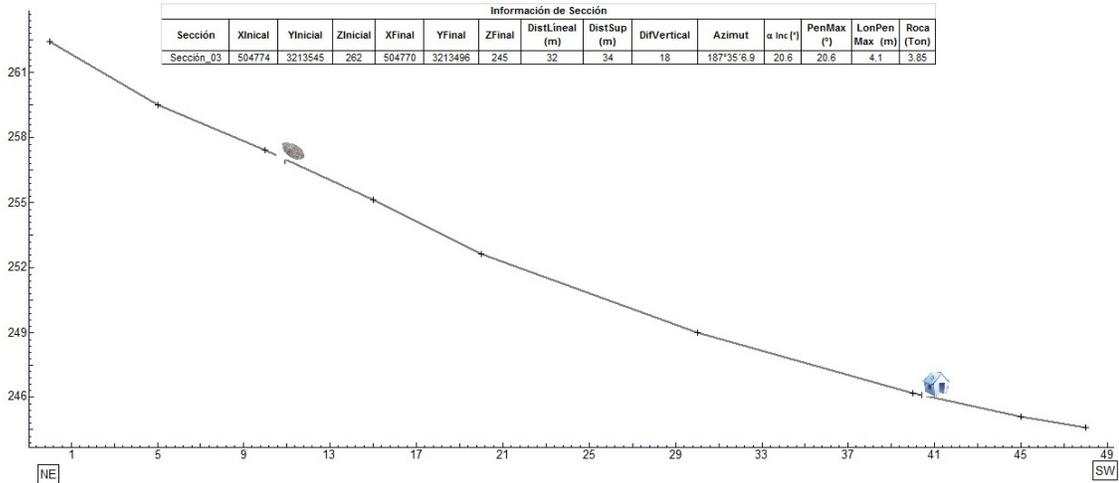
Figura 22. Perfil de sección

La posición inicial de las roca es apreciable en la Figura 22 y en la Figura 23 nos muestra como sería la trayectoria de la roca en caso de su caída, los valores obtenidos de la modelación nos indican que no se presenta un rebote en la roca pero alcanza una velocidad aproximada de 8.8 m/s y una fuerza de impacto de 2.03E+05 J.

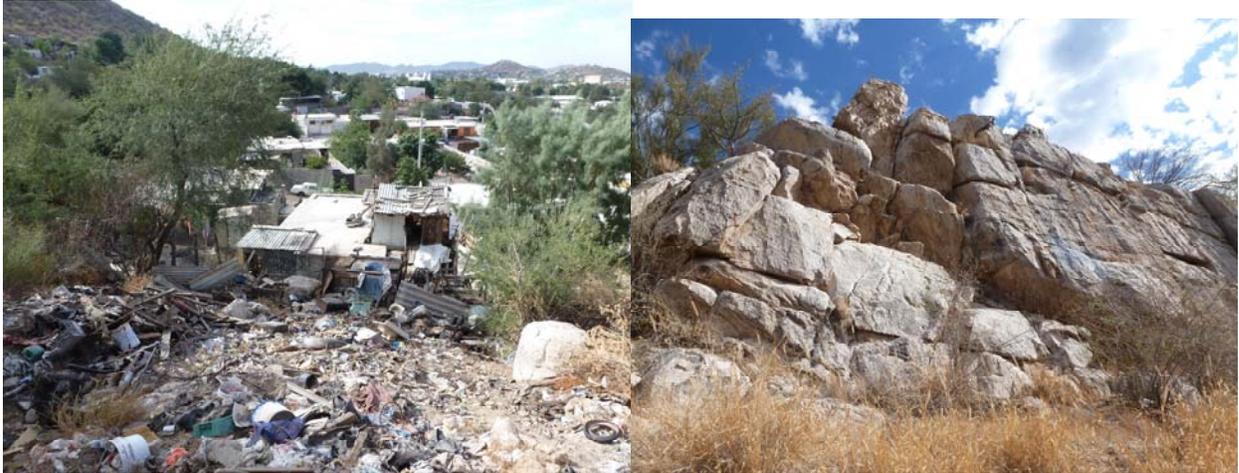
Foto 14. Sección 04

Los lugareños mencionaron que en cada temporada de lluvia se presenta alguna caída de roca, en la foto del lado derecho se observan grandes bloques de roca fracturadas, con una pendiente pronunciada, en el lado izquierdo de la foto se observa mucha basura y material suelto en el límite de la casa en donde caen las rocas de la parte superior de la ladera.

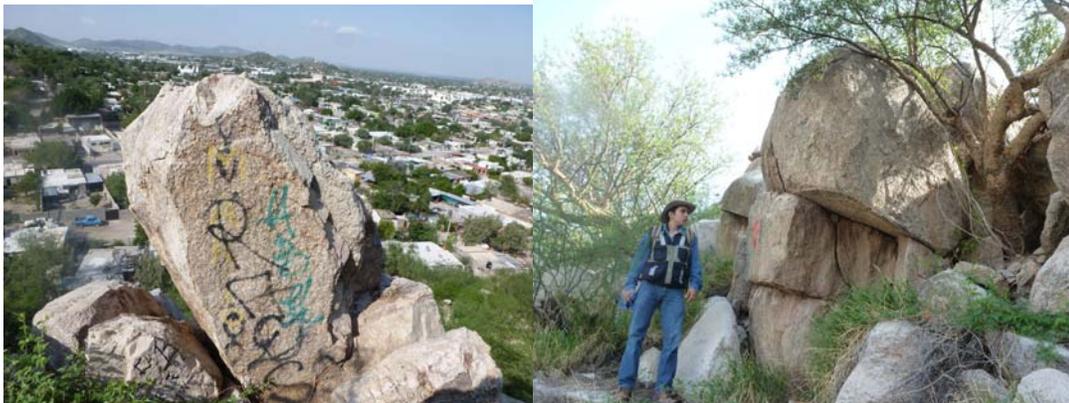
Foto 15. Sección 05

La extensión de la roca es claramente observable en la fotografía, también podemos ver en ella que las rocas presentan un contacto limpio entre las fracturas, aumentando su probabilidad de caída, ya que, el agua de las lluvias actúa como un lubricante entre las superficie de contacto de las fracturas provocando desestabilización de la estructura.

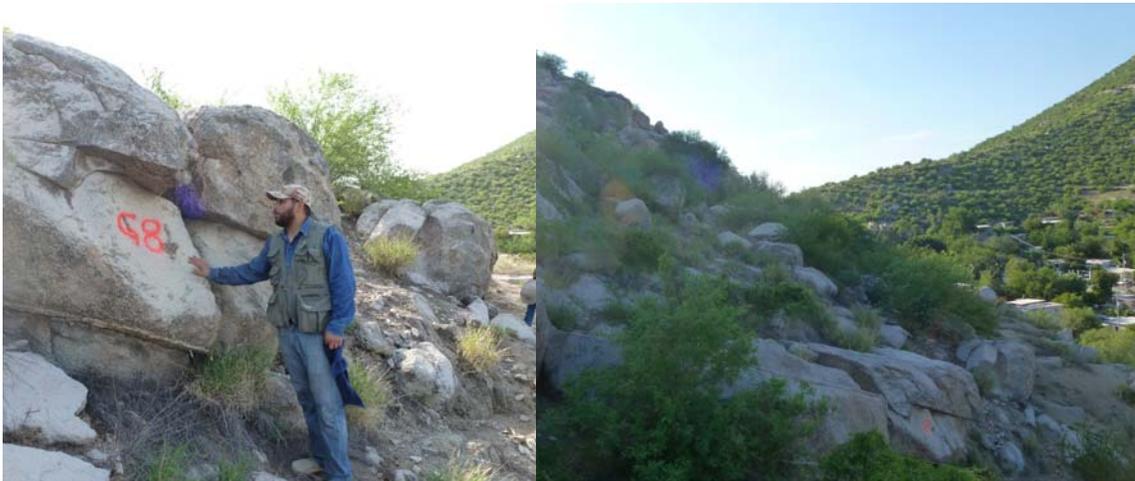
Foto 16. Sección 06

Sección 06

Factor	Intervalos o categorías	Atributo relativo	Observaciones	Calificación
Inclinación de los taludes	Más de 45°	2.0	Estimar el valor medio. Úsese clinómetro Indicar valor 29 °	1.4
	35° a 45°	1.8		
	25° a 35°	1.4		
	15° a 25°	1.0		
	Menos de 15°	0.5		
Altura	Menos de 50 m	0.6	Desnivel entre la corona y el valle o fondo de la cañada. Úsense nivelaciones, planos o cartas topográficas.	1.2
	50 a 100 m	1.2		
	100 a 200m	1.6		
	Más de 200 m	2.0		
Antecedentes de deslizamientos en el sitio, área o región	No se sabe	0.3	Reseñas verosímiles de los lugareños	0.3
	Algunos someros	0.4		
	Sí, incluso con fechas	0.6

Debido a la velocidad y cantidad de energía de impacto de la roca de $9.01E+06$ J, no se recomienda el uso de mallas ancladas por superar el límite de capacidad mencionado (Capítulo VII.2. Modificación del talud de la trayectoria de la estructura de roca), pero debido a la distancia disponible de recorrido de la roca y la carencia de rebote, se puede optar por el cambio de características del talud de la ladera, creando un área de captación con una distancia de 10 y 15 metros en 2 banquetas como se muestra en la Figura 31. Para brindar mayor seguridad, se recomienda que el corte del terreno debe realizarse en banquetas de 30 metros de largo para atrapar distintas posibles trayectorias de las estructuras 5 y 9 como se indica en la Figura 13 y Plano 13.

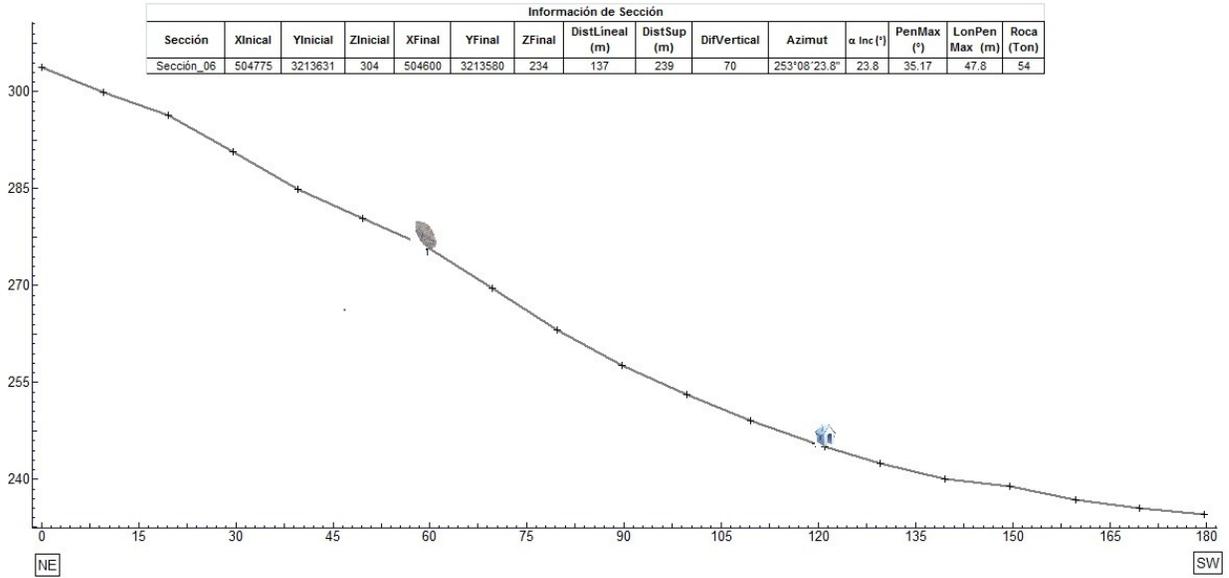
Figura 29. Perfil de sección

En la Figura 29 se observa la ubicación de la roca en sitio y en la Figura 30 se muestra el modelo de caída, la roca no se presenta un rebote en la roca y alcanza una velocidad de 14.9 m/s y una fuerza de impacto de 9.01 E+06 J.

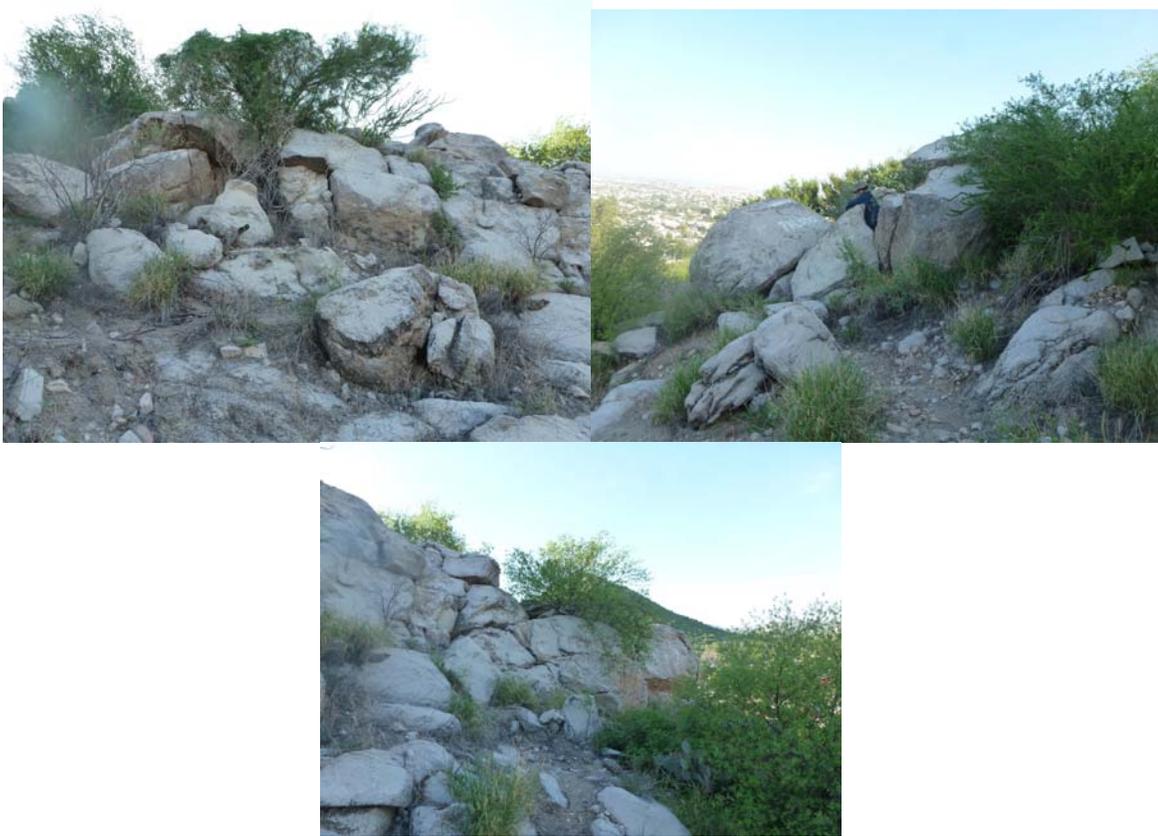
Foto 17. Sección 07

Sección 07

Factor	Intervalos o categorías	Atributo relativo	Observaciones	Calificación
Inclinación de los taludes	Más de 45°	2.0	Estimar el valor medio. Úsese clinómetro Indicar valor 24°	1.0
	35° a 45°	1.8		
	25° a 35°	1.4		
	15° a 25°	1.0		
	Menos de 15°	0.5		
Altura	Menos de 50 m	0.6	Desnivel entre la corona y el valle o fondo de la cañada. Úsense nivelaciones, planos o cartas topográficas.	1.2
	50 a 100 m	1.2		
	100 a 200m	1.6		
	Más de 200 m	2.0		
Antecedentes de deslizamientos en el sitio, área o región	No se sabe	0.3	Reseñas verosímiles de los lugareños	0.3
	Algunos someros	0.4		
	Sí, incluso con fechas	0.6

Debido a las condiciones de la ladera en la trayectoria de la roca, se recomienda utilizar un atraque de estabilidad adyacente a la estructura de roca. Se debe optar por esta opción cuando no se presentan otras estructuras aguas arriba. El ancho del atraque puede ser de 10 metros (Figura 34). La longitud del atraque puede variar dependiendo del largo de la estructura de roca. Se recomienda utilizar un material seleccionado en el Capítulo VII (VII.3. Instalación de atraques de estabilidad) para el relleno del atraque, incluyendo una llave de anclaje o dentellón trapezoidal de un metro de profundidad por tres metros de ancho de base mayor. Esta medida es preventiva y requiere un plan de mantenimiento y monitoreo

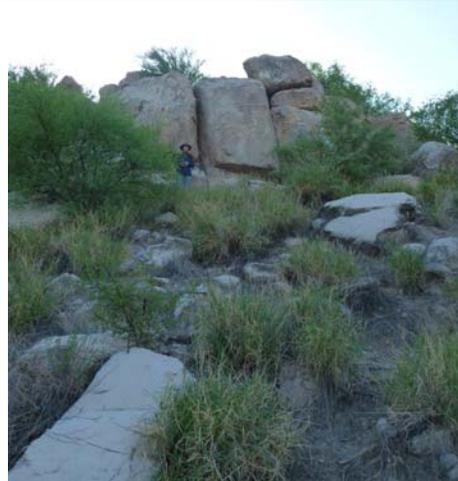
Foto 18. Sección 08

Sección 08

Factor	Intervalos o categorías	Atributo relativo	Observaciones	Calificación
Inclinación de los taludes	Más de 45°	2.0	Estimar el valor medio. Úsese clinómetro Indicar valor 26 ° a 24°	1.4
	35° a 45°	1.8		
	25° a 35°	1.4		
	15° a 25°	1.0		
	Menos de 15°	0.5		
Altura	Menos de 50 m	0.6	Desnivel entre la corona y el valle o fondo de la cañada. Úsense nivelaciones, planos o cartas topográficas.	1.2
	50 a 100 m	1.2		
	100 a 200m	1.6		
	Más de 200 m	2.0		
Antecedentes de deslizamientos en el sitio, área o región	No se sabe	0.3	Reseñas verosímiles de los lugareños	0.3
	Algunos someros	0.4		
	Sí, incluso con fechas	0.6

De los datos de tamaño, velocidad y cantidad de energía de impacto ($2.14E+07$ J) de la roca no se recomienda el uso de mallas ancladas por superar el límite de capacidad (VII.1. Mallas de contención). Debido a la distancia disponible de recorrido de la roca y de la ausencia de rebote puede optar por el cambio de características del talud de la ladera, creando un área de captación con una distancia de aproximadamente 10 y 15 metros en 2 banquetas como se muestra en la Figura 40. Para brindar mayor seguridad, se recomienda que el corte del terreno debe realizarse en banquetas de aproximadamente 20 metros de largo para atrapar distintas posibles trayectorias de la estructura 1 como se indica en la Figura 13. El diseño deberá realizarse en base a métodos como los mencionados en el apartado VII.2. Modificación del talud de la trayectoria de la estructura de roca.

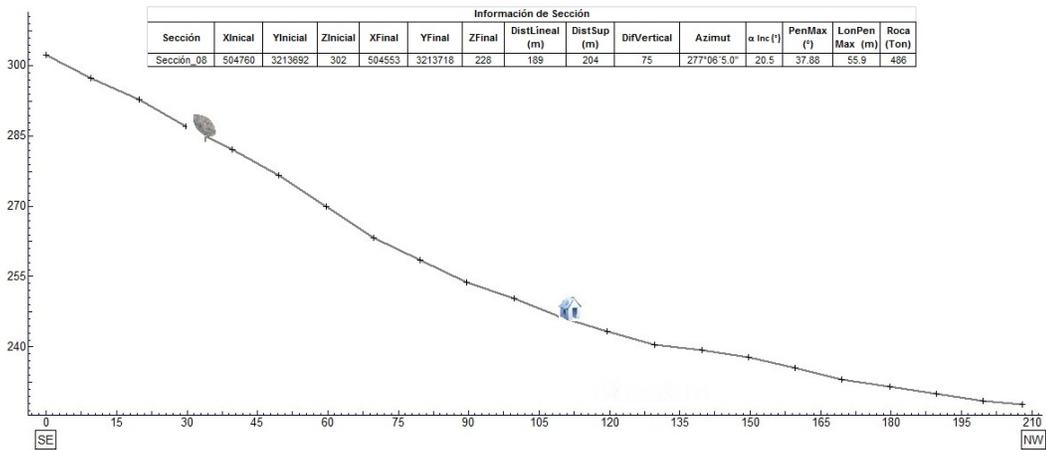
Figura 35. Perfil de sección

La Figura 35 indica la localización de la roca y en la Figura 36 se indica con línea la trayectoria de la roca hasta impactar con una barrera, la velocidad de la roca es 20.4 m/s según los resultados la roca no presenta rebote

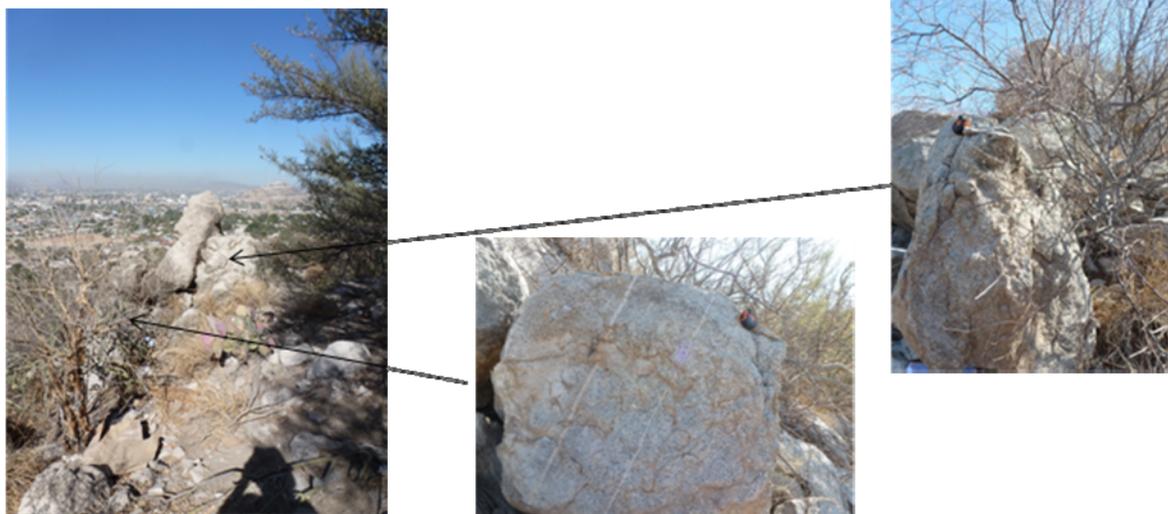
Foto 20. Sección 10

Sección 10

Factor	Intervalos o categorías	Atributo relativo	Observaciones	Calificación
Inclinación de los taludes	Más de 45°	2.0	Estimar el valor medio. Úsense clinómetro Indicar valor Promedio = 18.05° Máxima = 30°	1.4
	35° a 45°	1.8		
	25° a 35°	1.4		
	15° a 25°	1.0		
	Menos de 15°	0.5		
Altura	Menos de 50 m	0.6	Desnivel entre la corona y el valle o fondo de la cañada. Úsense nivelaciones, planos o cartas topográficas.	0.6
	50 a 100 m	1.2		
	100 a 200m	1.6		
	Más de 200 m	2.0		
Antecedentes de deslizamientos en el sitio, área o región	No se sabe	0.3	Reseñas verosímiles de los lugareños	0.6
	Algunos someros	0.4		
	Sí, incluso con fechas	0.6

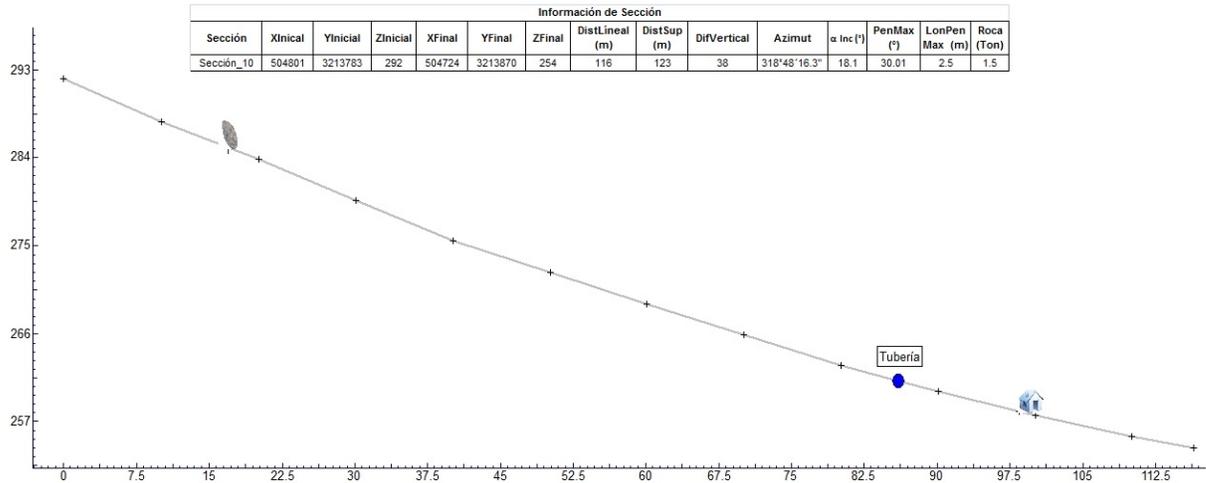
Figura 41. Perfil de sección

La Figura 41 indica la ubicación de la roca en la ladera y en la Figura 42 los datos obtenidos del modelo, estos datos son velocidades de 12.2 m/s y una fuerza de impacto de 1.4E+05J.
