**EVALUACIÓN DE PELIGRO DE REMOCIÓN EN
MASA: CASO COLONIA PIEDRA BOLA,
HERMOSILLO, SONORA**

TESIS

**Que para obtener el Grado de:
Maestro en Ciencias-Geología.**

ALBA LUCINA MARTÍNEZ HAROS

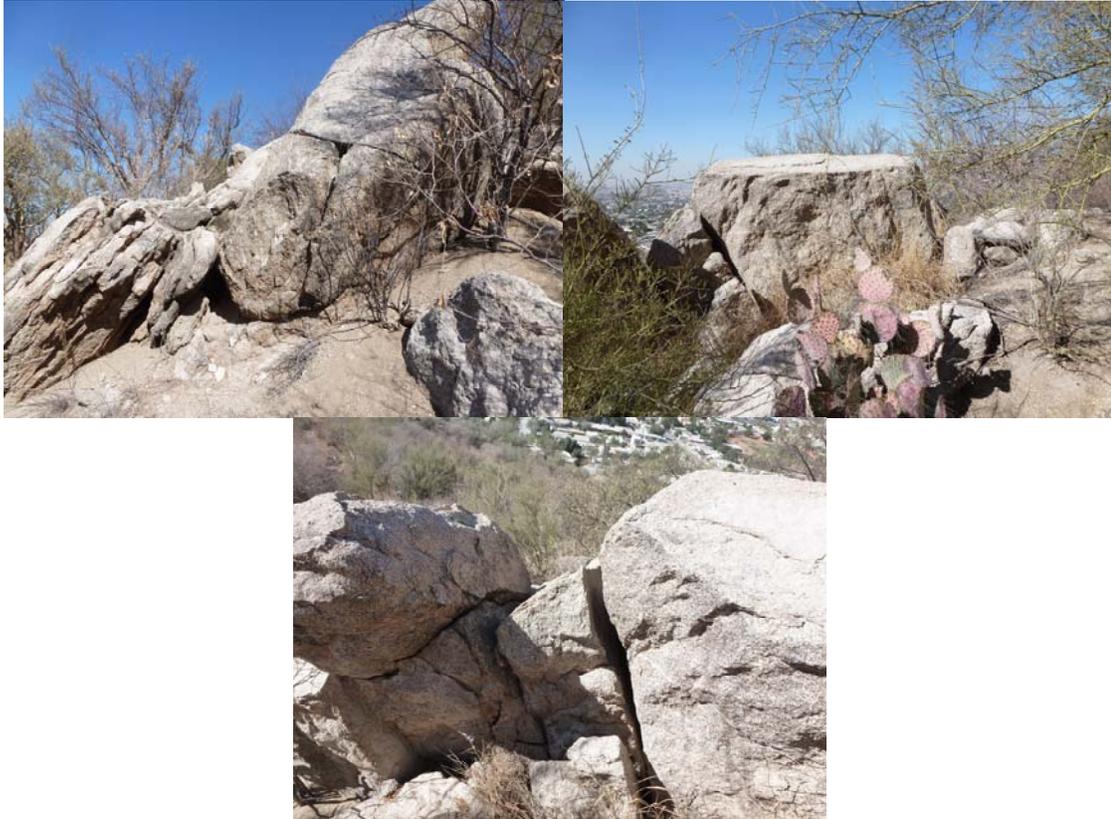
Foto 21. Sección 11a

En esta sección se marca una diferencia de 11a y 11b para mostrar dos casos de roca en la primera es una roca que se encuentra en la parte media de la ladera y otra más abajo.

Sección 11a

Factor	Intervalos o categorías	Atributo relativo	Observaciones	Calificación
Inclinación de los taludes	Más de 45°	2.0	Estimar el valor medio. Úsese clinómetro Indicar valor Promedio = 18.58° Máxima = 25.66°	1.4
	35° a 45°	1.8		
	25° a 35°	1.4		
	15° a 25°	1.0		
	Menos de 15°	0.5		
Altura	Menos de 50 m	0.6	Desnivel entre la corona y el valle o fondo de la cañada. Úsense nivelaciones, planos o cartas topográficas.	0.6
	50 a 100 m	1.2		
	100 a 200m	1.6		
	Más de 200 m	2.0		
Antecedentes de deslizamientos en el sitio, área o región	No se sabe	0.3	Reseñas verosímiles de los lugareños	0.6
	Algunos someros	0.4		
	Sí, incluso con fechas	0.6

La Figura 46 nos muestra el diseño de modificación del talud para este caso, creando un área de captación con una distancia de aproximadamente 10 y 15 metros en 2 banquetas. Para brindar mayor seguridad, se recomienda que el corte del terreno debe realizarse en banquetas continuas a lo largo de toda la tubería que proviene de la potabilizadora ubicada en la parte superior del cerro para interceptar las posibles trayectorias de la familia de fracturas del sitio 6 Figura 13. El diseño deberá realizarse en base a métodos como los mencionados en la Capítulo VII.2. Modificación del talud de la trayectoria de la estructura de roca. Se recomienda taludes de corte de 1H: 1V, para terreno rocoso, y 1.5H:1V para terreno suelto. Las secciones deberán ser diseñadas analizando la estabilidad de taludes de acuerdo a la norma SEMARNAT (SEMARNAT, 2010). Dependiendo de la topografía de la ladera, se deberán excavar las banquetas cerca de las estructuras de roca para recibir impactos con menor cantidad de energía. Se deberán excavar las banquetas con una pendiente longitudinal que proporcione una pendiente para drenaje pluvial.

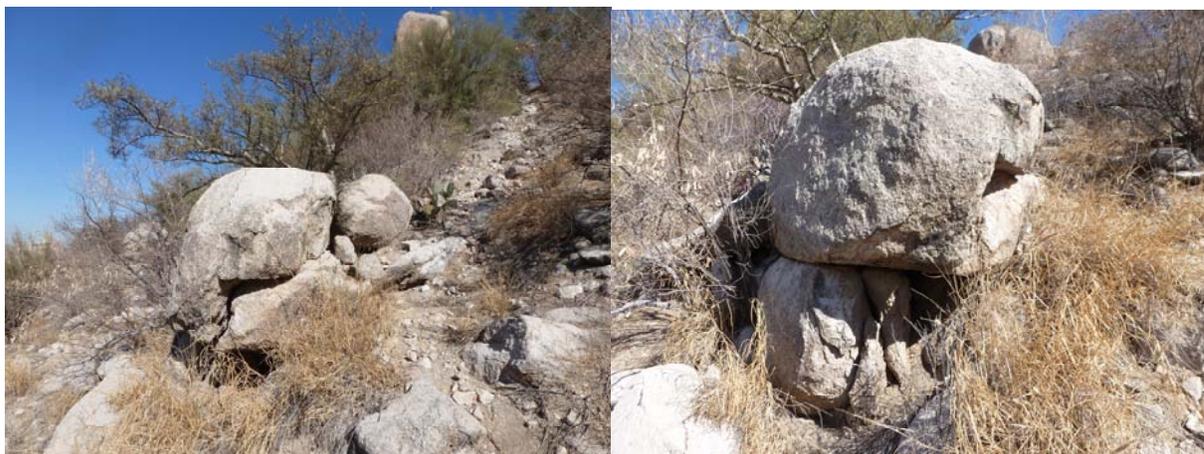
Foto 22. Sección 11b

Sección 11b

Factor	Intervalos o categorías	Atributo relativo	Observaciones	Calificación
Inclinación de los taludes	Más de 45°	2.0	Estimar el valor medio. Úsese clinómetro Indicar valor Promedio = 21.64 Máxima =32.28	1.4
	35° a 45°	1.8		
	25° a 35°	1.4		
	15° a 25°	1.0		
	Menos de 15°	0.5		
Altura	Menos de 50 m	0.6	Desnivel entre la corona y el valle o fondo de la cañada. Úsense nivelaciones, planos o cartas topográficas.	0.5
	50 a 100 m	1.2		
	100 a 200m	1.6		
	Más de 200 m	2.0		
Antecedentes de deslizamientos en el sitio, área o región	No se sabe	0.3	Reseñas verosímiles de los lugareños	0.6
	Algunos someros	0.4		
	Sí, incluso con fechas	0.6

Como en caso anterior (11a) la recomendación es la modificación del talud, creando un área de captación con una distancia de aproximadamente 10 y 15 metros en 2 banquetas (Figura 49). Para brindar mayor seguridad, se recomienda que el corte del terreno debe realizarse en banquetas continuas a lo largo de toda la tubería que proviene de la potabilizadora ubicada en la parte superior del cerro para interceptar las posibles trayectorias de la familia de fracturas del sitio 6 Figura 13. El diseño deberá realizarse en base a métodos como los mencionados en la Capitulo VII.2. Modificación del talud de la trayectoria de la estructura de roca. Se recomienda taludes de corte de 1H:1V, para terreno rocoso, y 1.5H:1V para terreno suelto. Las secciones deberán ser diseñadas analizando la estabilidad de taludes de acuerdo a la norma SEMARNAT (SEMARNAT, 2010). Dependiendo de la topografía de la ladera, se deberán excavar las banquetas cerca de las estructuras de roca para recibir impactos con menor cantidad de energía. Se deberán excavar las banquetas con una pendiente longitudinal que proporcione una pendiente para drenaje pluvial.

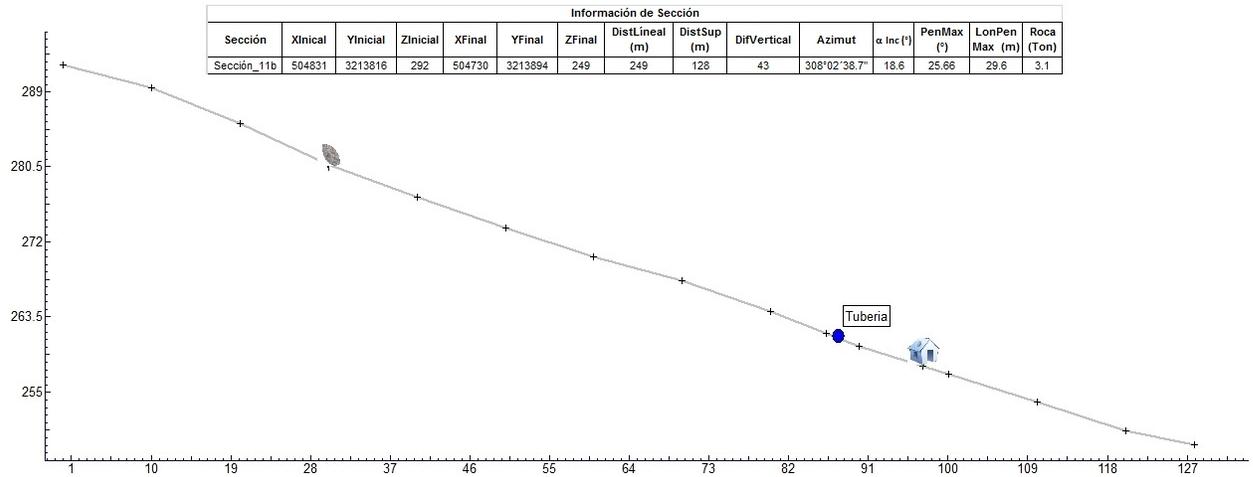
Figura 47. Perfil de sección

La posición de la roca se puede observar en el perfil de sección de la Figura 47 y la Figura 48 nos indica la trayectoria de la roca, la velocidad alcanzada por esta es de 9.4 m/s con una fuerza de impacto de 1.8 E+05 J.

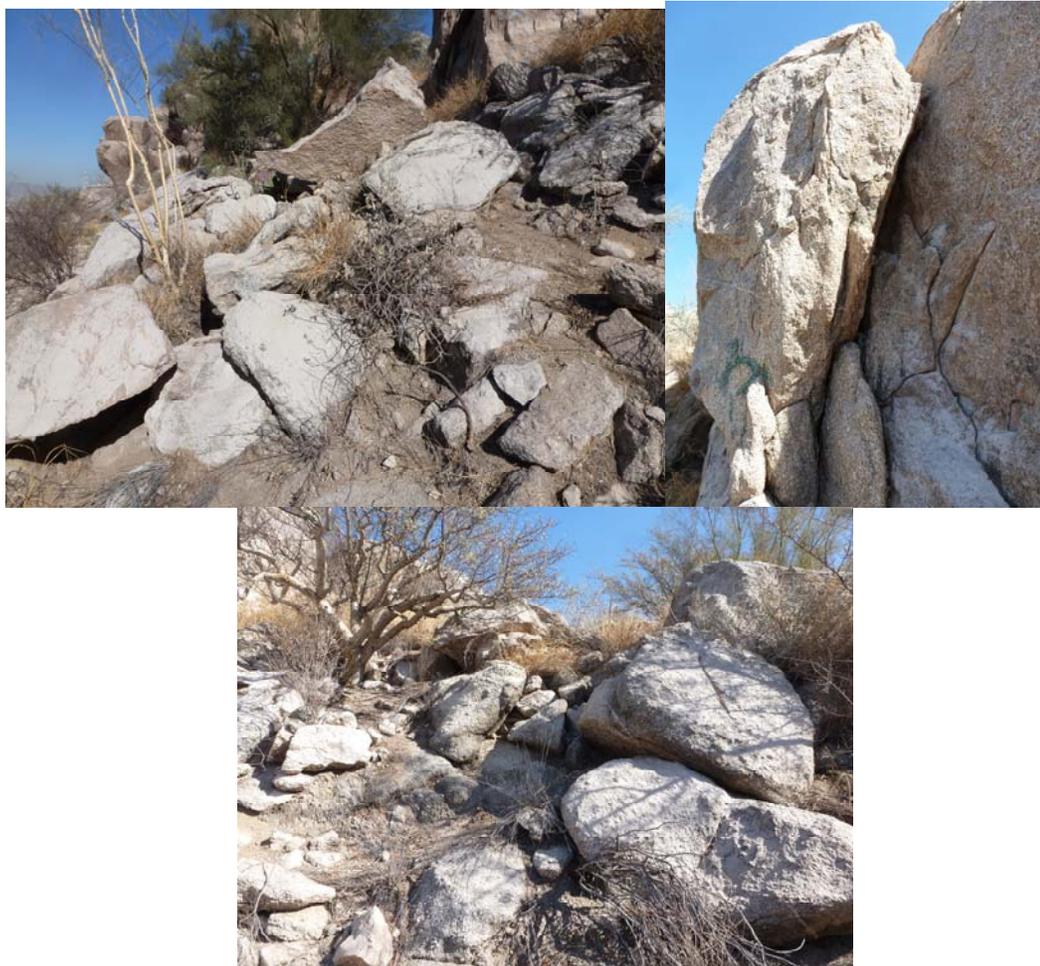
Foto 23. Sección 12

Sección 12

Factor	Intervalos o categorías	Atributo relativo	Observaciones	Calificación
Inclinación de los taludes	Más de 45°	2.0	Estimar el valor medio. Úsese clinómetro Indicar valor Promedio = 21.64 Máxima = 32.28	1.0
	35° a 45°	1.8		
	25° a 35°	1.4		
	15° a 25°	1.0		
	Menos de 15°	0.5		
Altura	Menos de 50 m	0.6	Desnivel entre la corona y el valle o fondo de la cañada. Úsense nivelaciones, planos o cartas topográficas.	1.2
	50 a 100 m	1.2		
	100 a 200m	1.6		
	Más de 200 m	2.0		
Antecedentes de deslizamientos en el sitio, área o región	No se sabe	0.3	Reseñas verosímiles de los lugareños	0.6
	Algunos someros	0.4		
	Sí, incluso con fechas	0.6

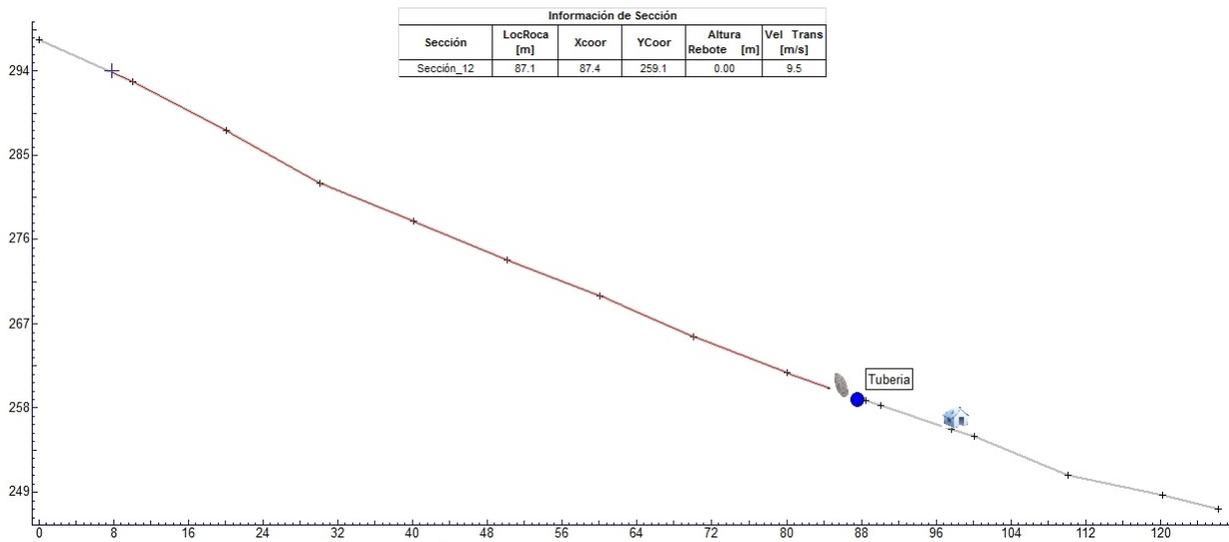
Figura 51. Condición normal de caída libre de roca

La Figura 50 muestra la ubicación de la roca en campo y la Figura 51 la trayectoria de esta, y la velocidad alcanzada es de 9.5 m/s sin rebote aparente.

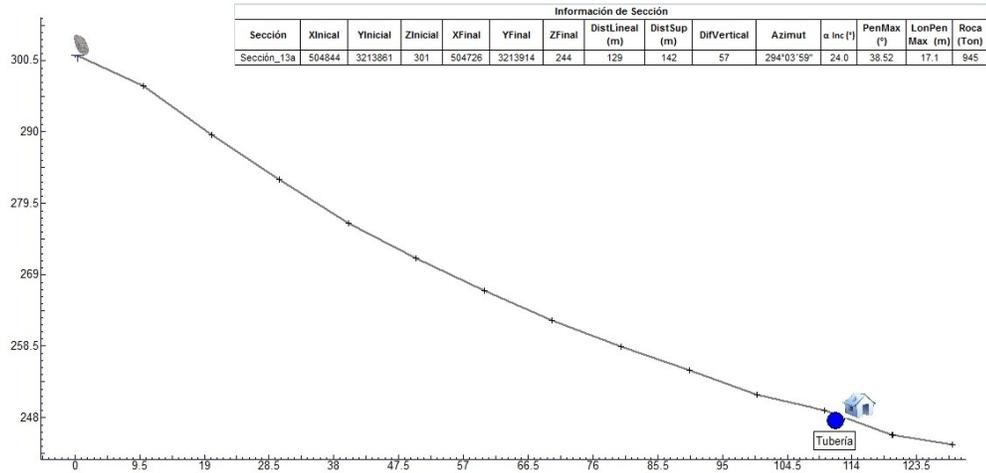
Figura 53. Perfil de sección

La Figura 53 nos ubica la roca en la sección y la Figura 54 nos muestra la trayectoria de la roca que alcanza una velocidad de 20.9 m/s y una fuerza de impacto de 2.8E+08 J.

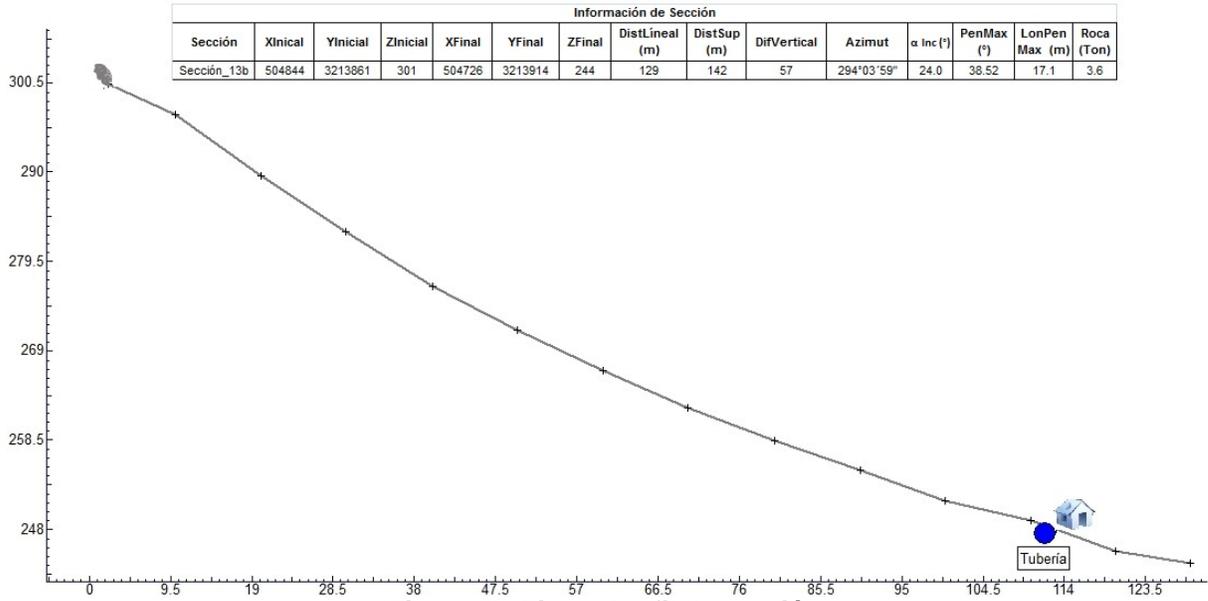
Figura 56. Figura Perfil de sección

La Figura 56 nos muestra la posición de la roca en el perfil de la sección y en la Figura 57 se observa la trayectoria de la roca que alcanza una velocidad de 17.6 m/s

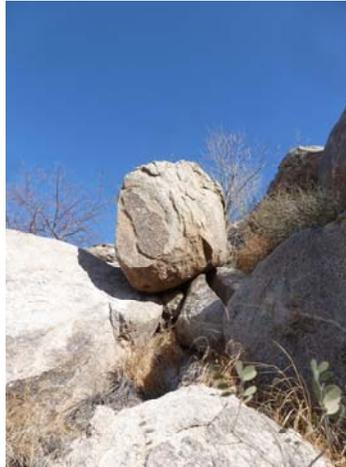
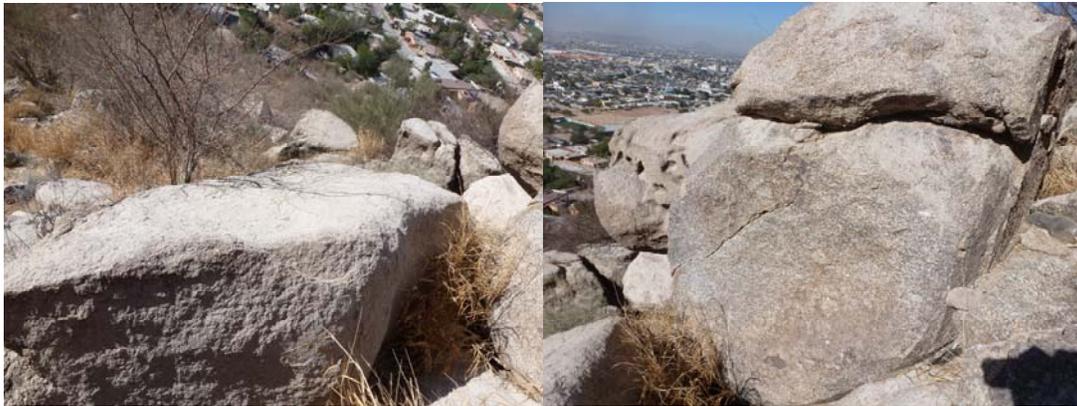
Foto 26. Sección 14

Sección 14

Factor	Intervalos o categorías	Atributo relativo	Observaciones	Calificación
Inclinación de los taludes	Más de 45°	2.0	Estimar el valor medio. Úsese clinómetro Indicar valor Promedio = 22.98 Máxima = 47.41	1.8
	35° a 45°	1.8		
	25° a 35°	1.4		
	15° a 25°	1.0		
	Menos de 15°	0.5		
Altura	Menos de 50 m	0.6	Desnivel entre la corona y el valle o fondo de la cañada. Úsense nivelaciones, planos o cartas topográficas.	1.2
	50 a 100 m	1.2		
	100 a 200m	1.6		
	Más de 200 m	2.0		
Antecedentes de deslizamientos en el sitio, área o región	No se sabe	0.3	Reseñas verosímiles de los lugareños	0.6
	Algunos someros	0.4		
	Sí, incluso con fechas	0.6

Dada la fuerza de impacto de la roca ($1.3E+06J$) se recomienda como medida de mitigación la modificación de talud, como se observa en la Figura 61, creando un área de captación con una distancia de aproximadamente 10 y 10 metros en 2 banquetas. Para brindar mayor seguridad, se recomienda que el corte del terreno debe realizarse en banquetas continuas a lo largo de toda la tubería que proviene de la potabilizadora ubicada en la parte superior del cerro para interceptar las posibles trayectorias de la familia de fracturas del sitio 6 Figura 13. El diseño deberá realizarse en base a métodos como los mencionados en la Capítulo VII.2. Modificación del talud de la trayectoria de la estructura de roca. Se recomienda taludes de corte de 1H:1V, para terreno rocoso, y 1.5H:1V para terreno suelto. Las secciones deberán ser diseñadas analizando la estabilidad de taludes de acuerdo a la norma SEMARNAT (SEMARNAT, 2010). Dependiendo de la topografía de la ladera, se deberán excavar las banquetas cerca de las estructuras de roca para recibir impactos con menor cantidad de energía. Se deberán excavar las banquetas con una pendiente longitudinal que proporcione una pendiente para drenaje pluvial.

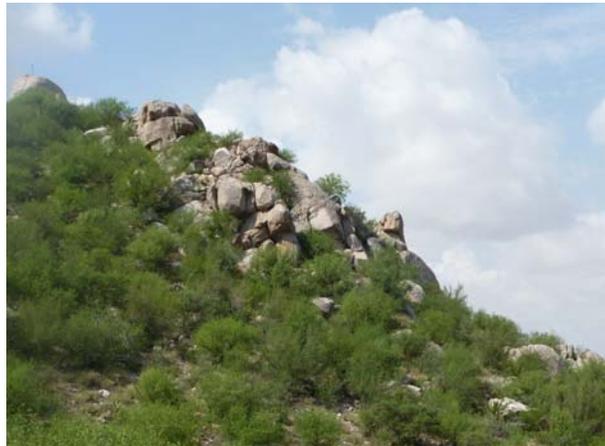
Foto 27. Sección 15

Sección 15

Factor	Intervalos o categorías	Atributo relativo	Observaciones	Calificación
Inclinación de los taludes	Más de 45°	2.0	Estimar el valor medio. Úsese clinómetro Indicar valor 36°	1.8
	35° a 45°	1.8		
	25° a 35°	1.4		
	15° a 25°	1.0		
	Menos de 15°	0.5		
Altura	Menos de 50 m	0.6	Desnivel entre la corona y el valle o fondo de la cañada. Úsense nivelaciones, planos o cartas topográficas.	1.2
	50 a 100 m	1.2		
	100 a 200m	1.6		
	Más de 200 m	2.0		
Antecedentes de deslizamientos en el sitio, área o región	No se sabe	0.3	Reseñas verosímiles de los lugareños	0.3
	Algunos someros	0.4		
	Sí, incluso con fechas	0.6

Se recomienda modificación de talud, en la Figura 64 se observa el diseño para una área de captación con una distancia de aproximadamente 10 y 10 metros en 2 banquetas. Para brindar mayor seguridad, se recomienda que el corte del terreno debe realizarse en banquetas continuas a lo largo de toda la tubería que proviene de la potabilizadora ubicada en la parte superior del cerro para interceptar las posibles trayectorias de la familia de fracturas del sitio 6 Figura 13. El diseño deberá realizarse en base a métodos como los mencionados en la Capítulo VII.2. Modificación del talud de la trayectoria de la estructura de roca. Se recomienda taludes de corte de 1H:1V, para terreno rocoso, y 1.5H:1V para terreno suelto.

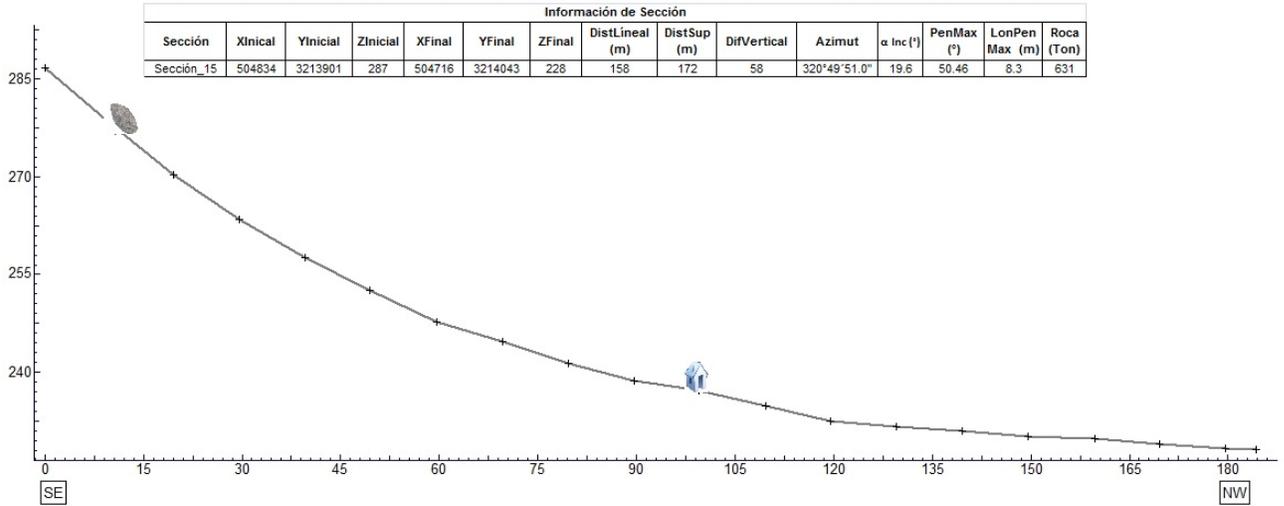
Figura 62. Perfil de sección

La Figura 62 muestra la ubicación de la roca inicialmente y en la figura 63 podemos observar la trayectoria del recorrido de la roca que alcanza una velocidad de 17.6 m/s y una fuerza de impacto de 1.3E+08 J.

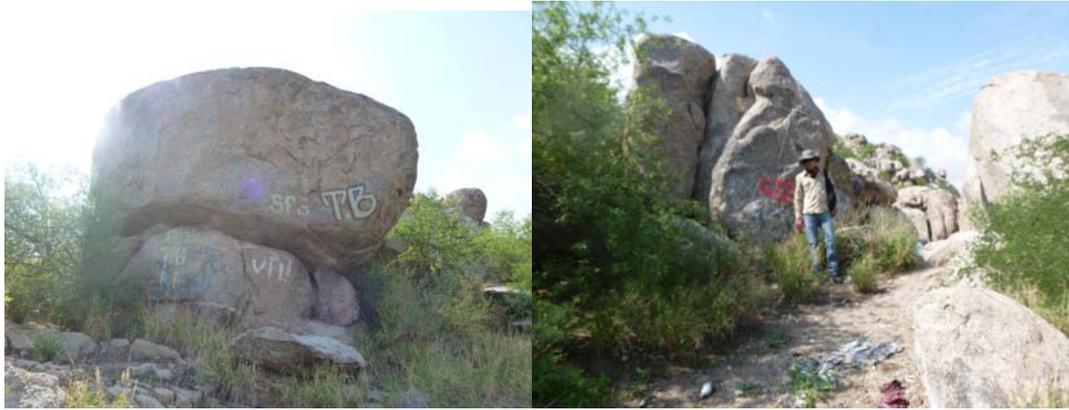
Foto 28. Sección 16

Sección 16

Factor	Intervalos o categorías	Atributo relativo	Observaciones	Calificación
Inclinación de los taludes	Más de 45°	2.0	Estimar el valor medio. Úsese clinómetro Indicar valor 20°	1.0
	35° a 45°	1.8		
	25° a 35°	1.4		
	15° a 25°	1.0		
	Menos de 15°	0.5		
Altura	Menos de 50 m	0.6	Desnivel entre la corona y el valle o fondo de la cañada. Úsense nivelaciones, planos o cartas topográficas.	1.2
	50 a 100 m	1.2		
	100 a 200m	1.6		
	Más de 200 m	2.0		
Antecedentes de deslizamientos en el sitio, área o región	No se sabe	0.3	Reseñas verosímiles de los lugareños	0.3
	Algunos someros	0.4		
	Sí, incluso con fechas	0.6
