**EVALUACIÓN DE LA SUSCEPTIBILIDAD DE
SUBSIDENCIA EN EMPALME, SONORA,
MÉXICO.**

TESIS

CLAUDIA MORALES HERNÁNDEZ.

Hermosillo, Sonora, Diciembre del 2018

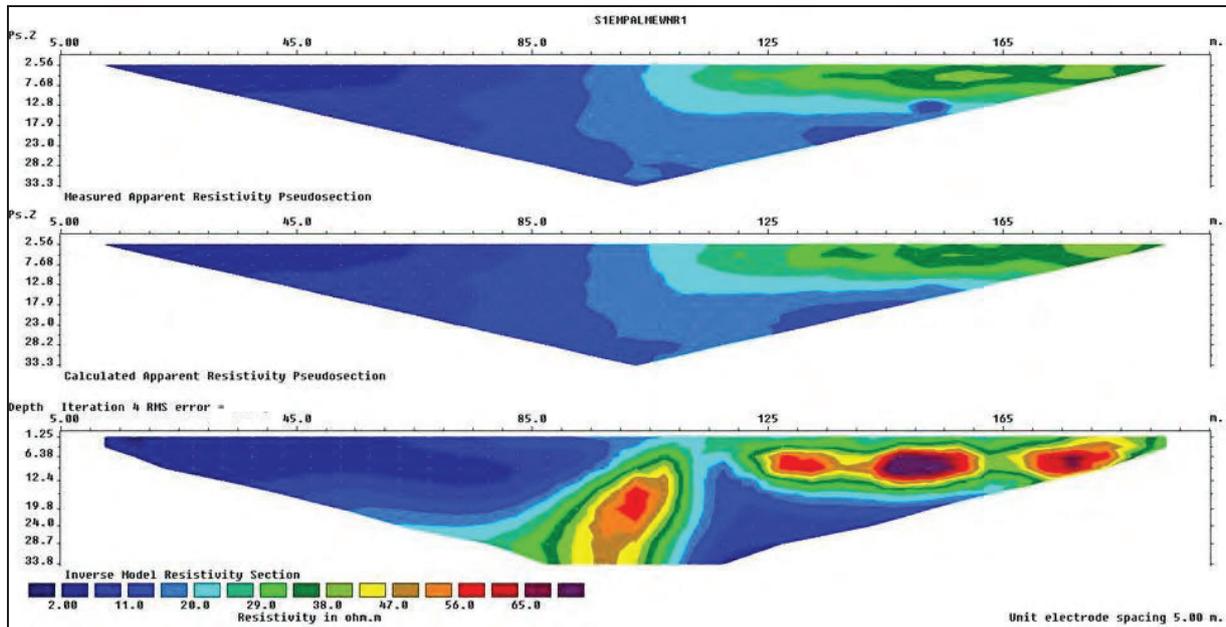
Figura 31. Tomografía de la pseudosección del Perfil 1 con arreglo Wenner. a) Arriba: pseudosección con los puntos medidos (o pseudosección de resistividades aparentes); b) en medio: pseudosección de resistividades aparentes calculadas; c) abajo: sección del modelo de resistividad. El color azul indica resistividades bajas y el morado, resistividades altas.

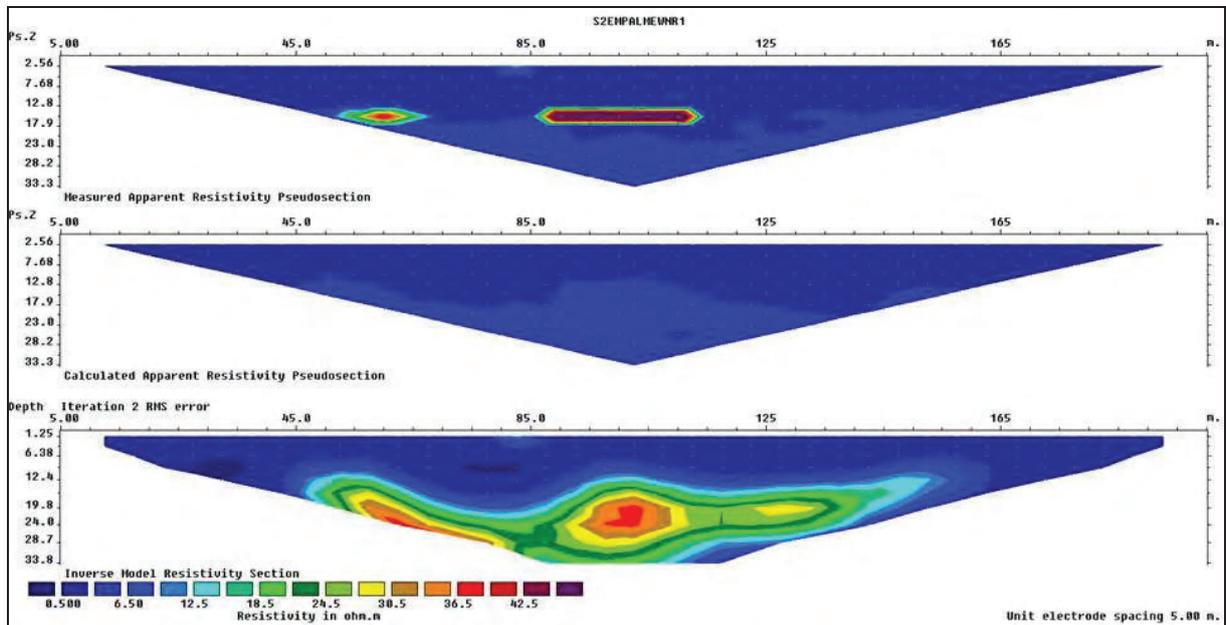
Figura 32. Tomografía de la pseudosección del Perfil 2 con arreglo Wenner. a) Superior: pseudosección de resistividades aparentes; b) en medio: pseudosección de resistividades aparentes calculadas; c) inferior: sección del modelo de resistividad. El color azul indica resistividades bajas y el morado, resistividades altas.

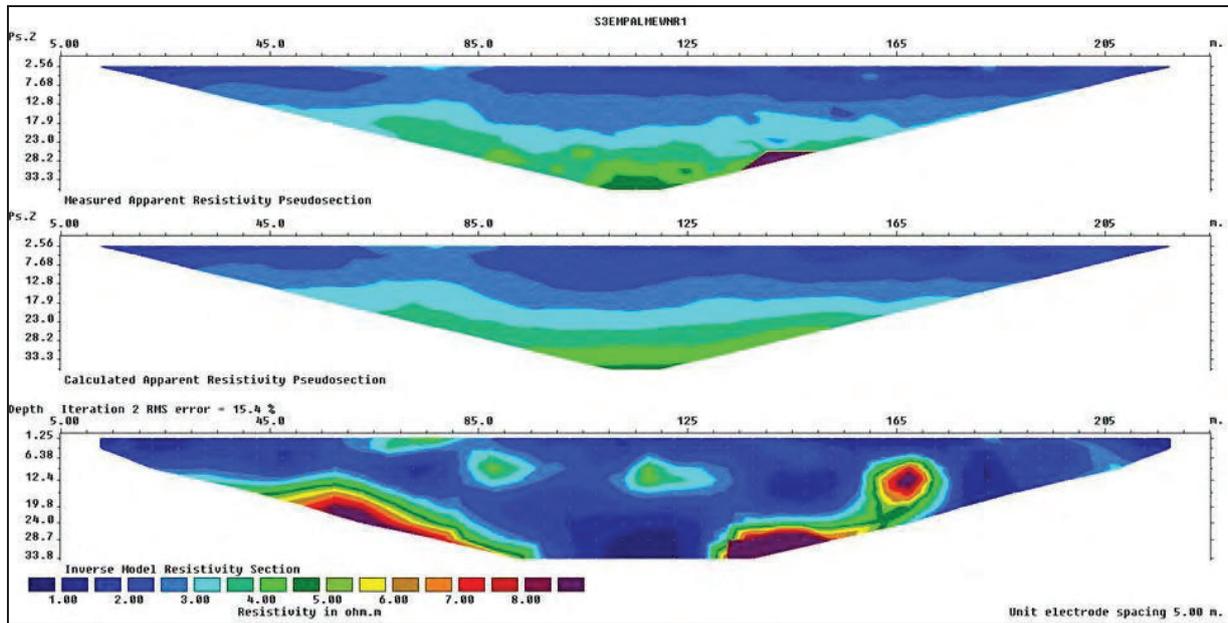
Figura 33. Tomografía de la pseudo sección del Perfil 3 con arreglo Wenner. a) Superior: pseudo sección de resistividades aparentes; b) en medio: pseudo sección de resistividades aparentes calculadas; c) inferior: sección del modelo de resistividad. El color azul indica resistividades bajas y el morado, resistividades altas.

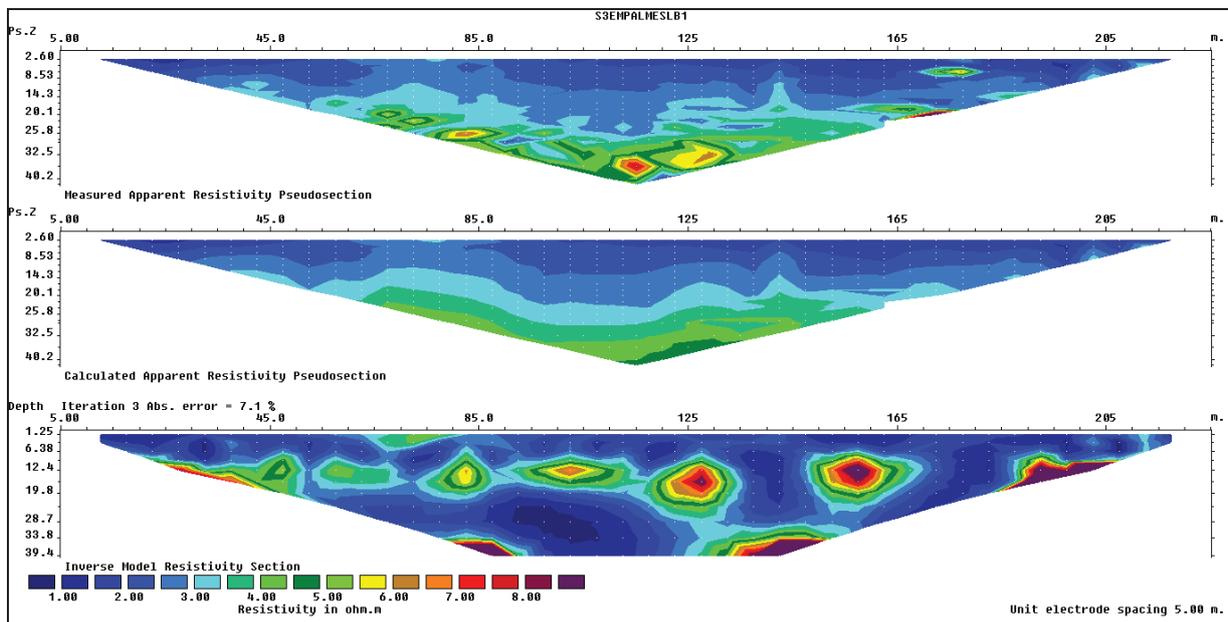
Figura 34. Tomografía de la pseudo sección del Perfil 3 con arreglo Schlumberger. a) Arriba: pseudo sección de resistividades aparentes; b) en medio: pseudo sección de resistividades aparentes calculadas; c) abajo: sección del modelo de resistividad. El color azul indica resistividades bajas y el morado, resistividades altas.

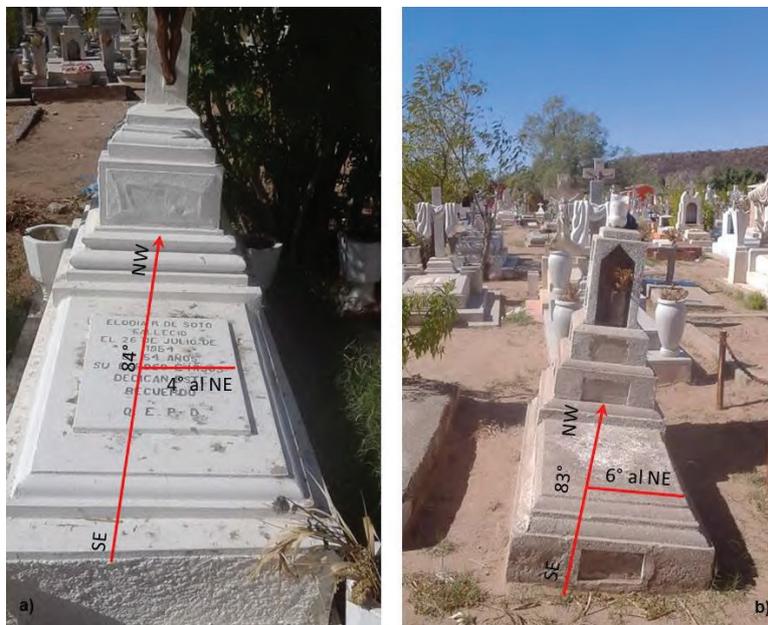
También se visitó al Panteón Municipal, ya que se tenía reportado fracturamiento en tumbas, corroborándose que efectivamente existe dicho fracturamiento en las mismas (**Figuras 49 y 50**). Dentro del panteón se observaron 4 tumbas con hundimiento, presentando una inclinación hacia el NE y un rumbo preferencial NW-SE (**Figuras 51 y-52**).

Figura 51. a) Punto MC005, de coordenadas UTM 3094507N, 519126E, localizado en el Panteón Municipal, donde se observa tumba inclinada (hundimiento), con rumbo N 84° W, echado de 4° al NE y un desnivel de 60 cm. b) Punto MC006, de coordenadas UTM 3094512N, 519115E, ubicado en el Panteón Municipal, donde se observa la segunda tumba inclinada (hundimiento), con rumbo N 83° W, echado de 6° al NE y desnivel de 40 cm.

En el caso del Panteón Municipal, aparte del fracturamiento en muchas de las tumbas, se localizaron 4 lápidas con hundimiento, presentando una inclinación de 5° al NE y un rumbo NW 83° SE, con desniveles entre 17 y 60 cm, como se pueden ver en las **figuras 51(a, b) y 52(a, b)**. Estos fracturamientos y hundimientos en dichas tumbas no están reportados por ningún autor.

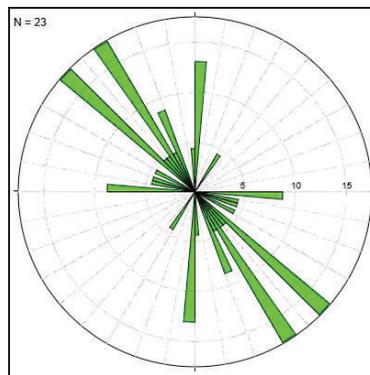
Estas fallas presentan una dirección preferencial NW-SE (**Figuras 60 y 62**), el cual es paralelo a las fallas principales del Golfo de California, con un porcentaje del 70%; seguido de la dirección N-S (**Figuras 60 y 62**), con un porcentaje del 17%; posteriormente las de orientación E-W, con un porcentaje del 9%; y, por último, el rumbo NE-SW (**Figuras 60 y 62**), con un porcentaje del 4% .

Figura 60. Gráfica mostrando los rumbos preferenciales de las fallas encontradas en la parte norte de Empalme, Sonora.

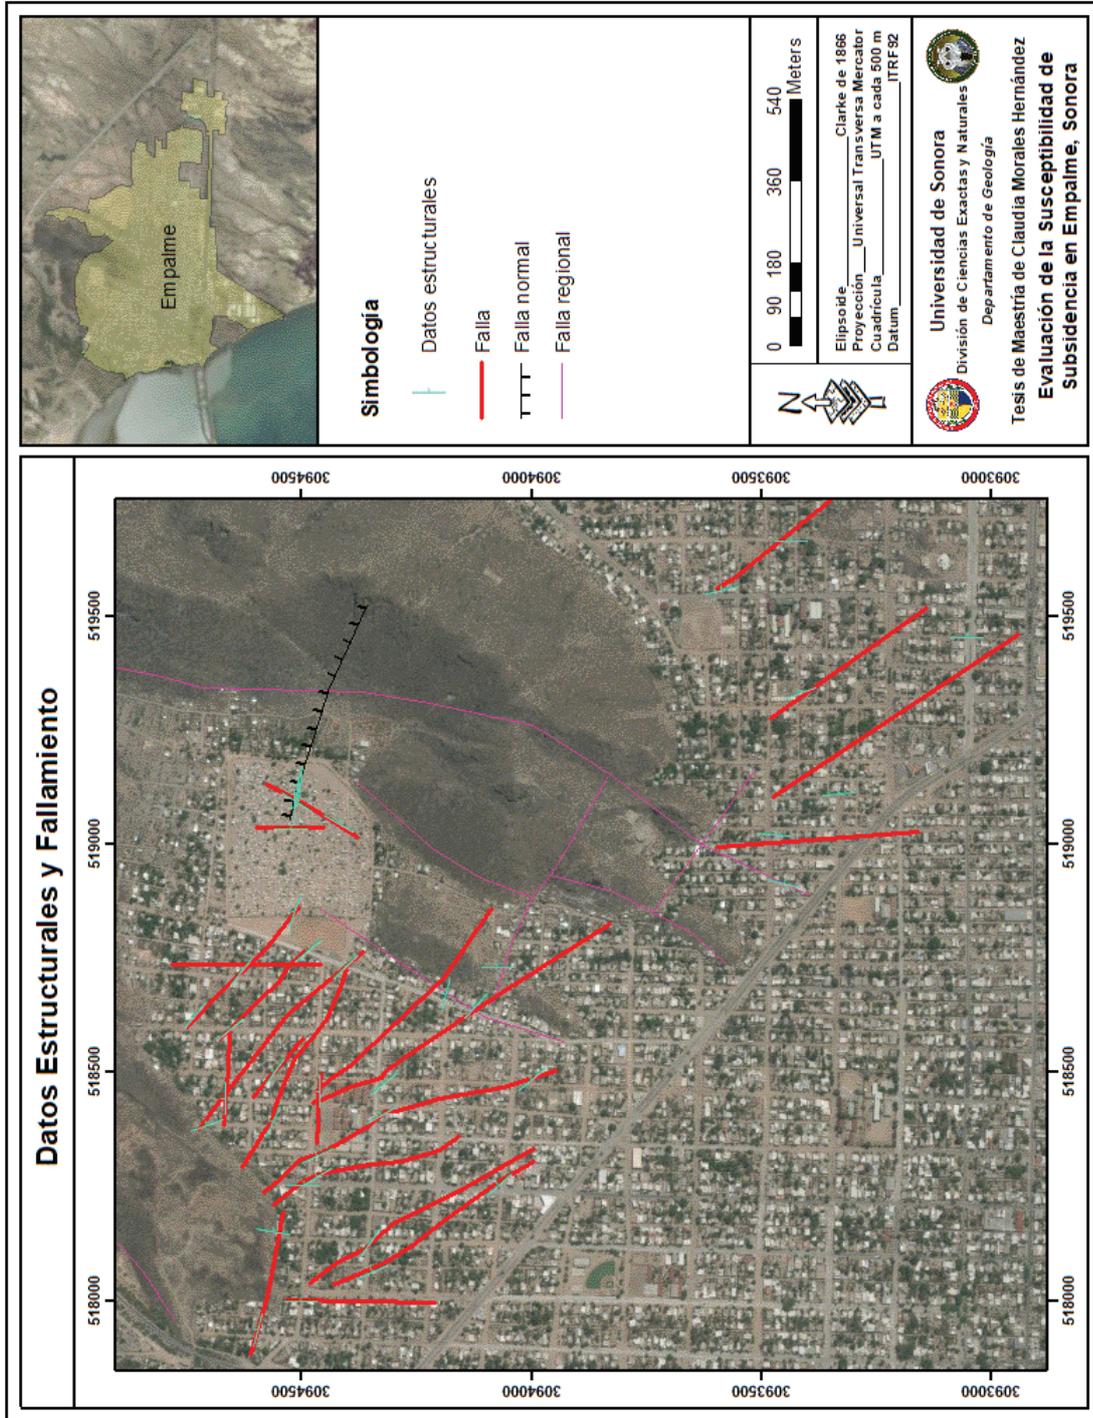
Figura 62. Geoposicionamiento de los puntos levantados en campo (datos estructurales), así como de la dirección de las fallas encontradas en la zona de estudio.

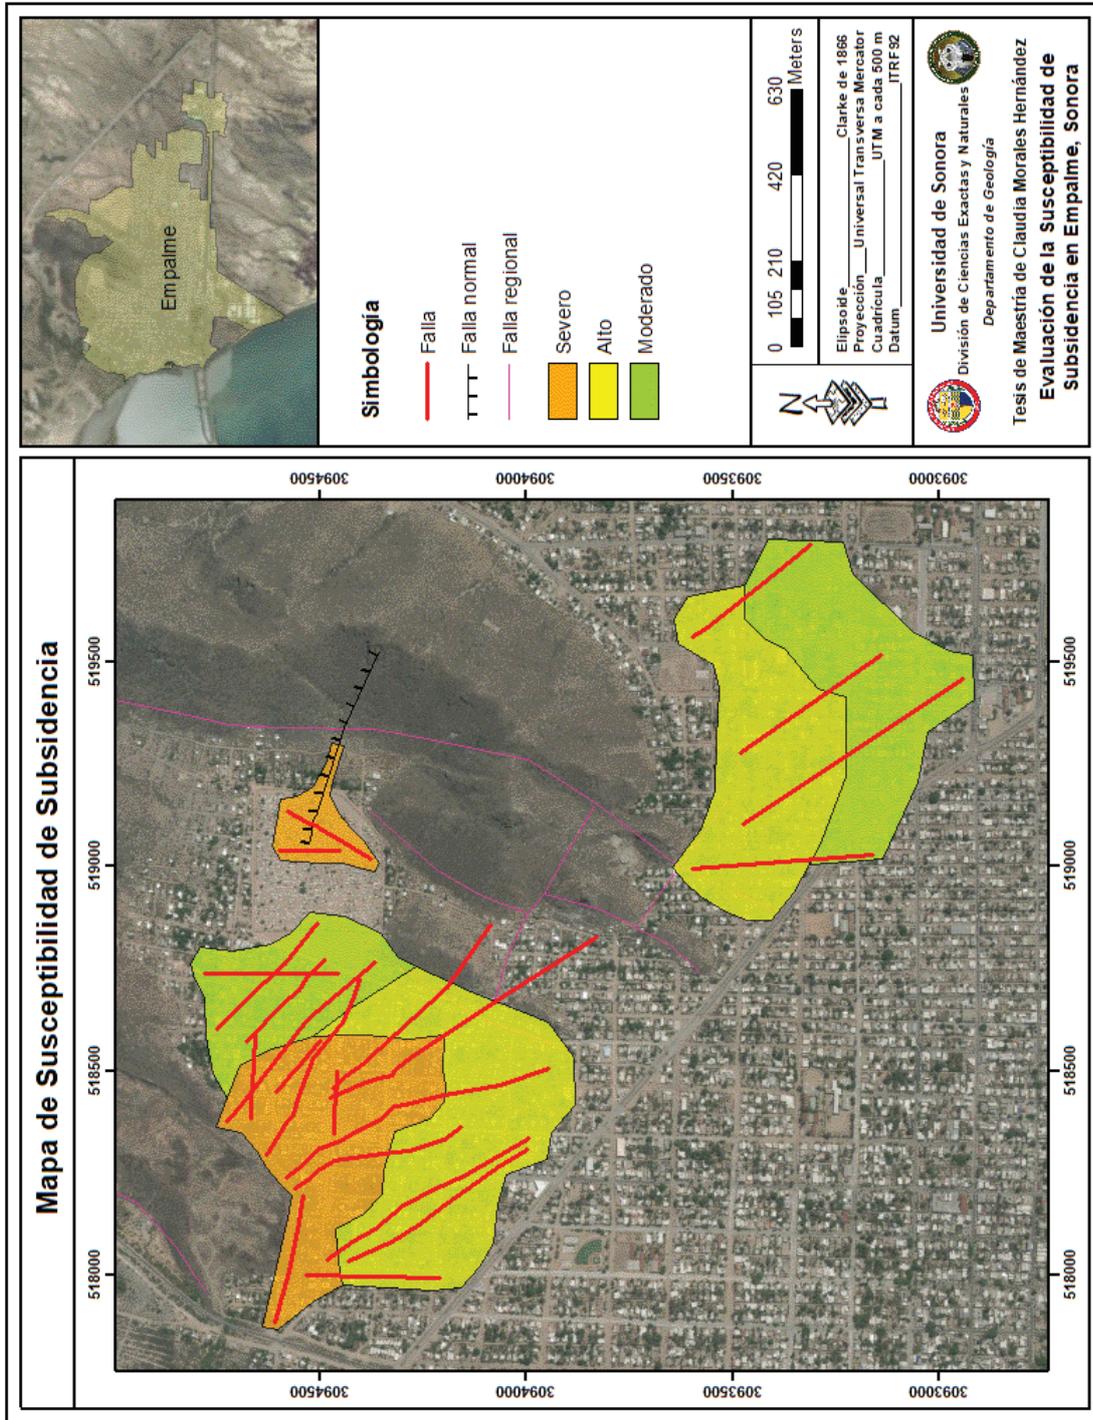
- **Severo (Figura 63):** Panteón Municipal; parte de la Colonia Juárez, en las avenidas Vicente Guerrero y Francisco Villa y las calles Guadalupe Victoria, Ignacio Ramírez, Guillermo Prieto, Valentín Gómez Farías y Melchor Ocampo; y parte de la Colonia Moderna Norte, en la Avenida Vicente Guerrero y las calles de Benito Juárez final, José María Morelos final, Mariano Matamoros final y Niños Héroes final.

- **Alto (Figura 63):** Parte de la Colonia Moderna Norte, en las avenidas Francisco Villa, Venustiano Carranza y Emiliano Zapata, y en las calles de José María Morelos, Mariano Matamoros, Niños Héroes, Mariano Abasolo, Miguel Hidalgo y Costilla, Callejón Ignacio Allende, Guadalupe Victoria, Ignacio Ramírez, Guillermo Prieto, Melchor Ocampo y José Urrea; y parte de la Colonia Centro, sobre las avenidas Quinta, Tercera, 6, 3, 2, 5 de Mayo, 7 y 5, así como las calles 4, 5, 6, 8, 1, 2, 3 y 4, entre otras calles sin nombre.

Figura 63. Mapa de subsistencia de subsistencia mostrando las zonas con daño severo (anaranjado), alto (amarillo) y moderado (verde) en la parte norte de Empalme, Sonora (polígonos naranjas).

- **Moderado (Figura 63)**: Parte de la Colonia Juárez: Avenida Roque Murillo y las calles de Valentín Gómez Farías, Melchor Ocampo, Juan Álvarez y José Urrea; así como parte de la Colonia Centro: avenidas 0 y Constitución y las calles 1, 10ma, 11va, 14a, 13, 15 y 5.

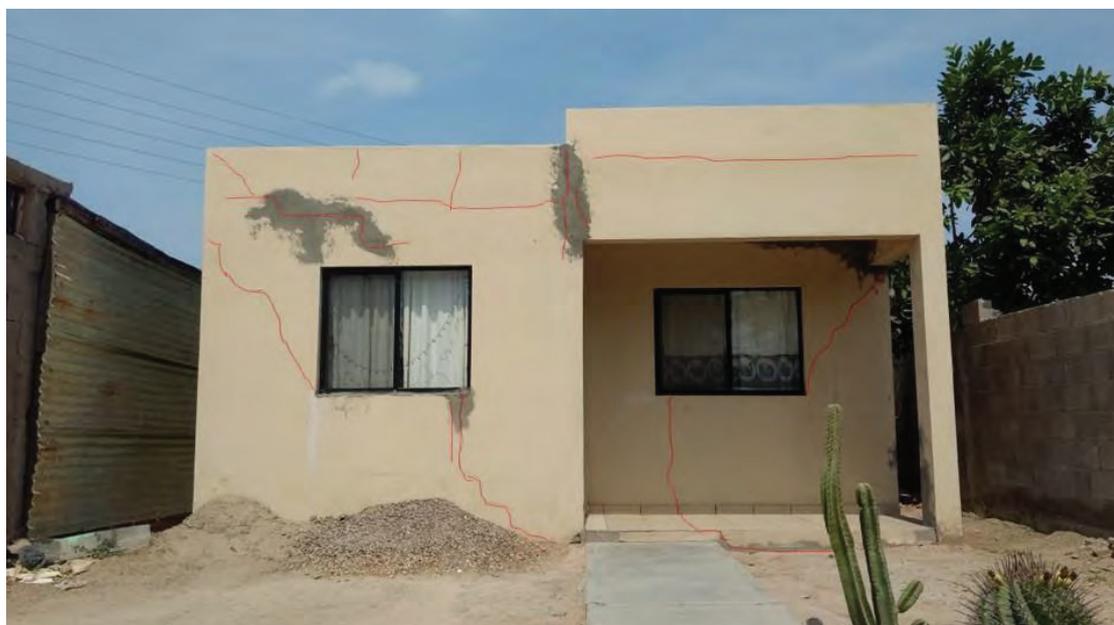
Figura 72. Punto MC-033, de coordenadas UTM 3093449N, 518914E, ubicado sobre la Calle 4, entre la Avenida Quinta y Avenida de las Américas, Colonia Centro, donde se pueden ver fracturamientos en las paredes frontales de la vivienda, de tipo diagonal escalonado, horizontal, vertical y diagonal, así como reparaciones que ya le han hecho a las mismas y vueltas a cuartearse (áreas grises).

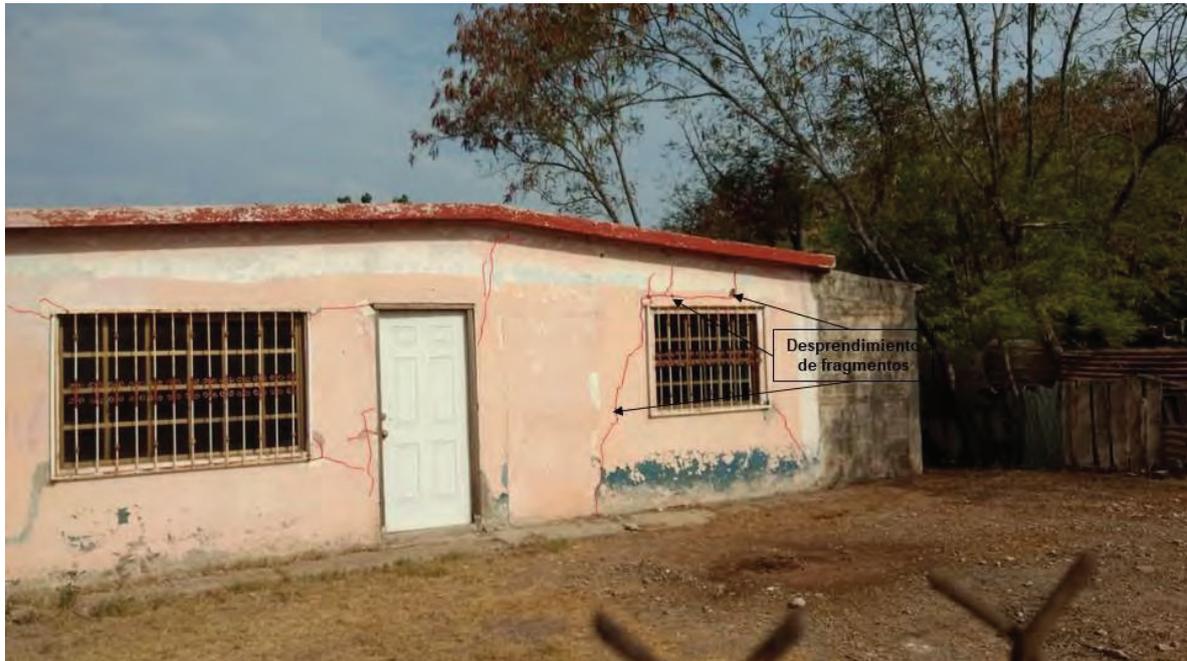
Figura 73. Punto MC-034, de coordenadas UTM 3093473N y 519019E, ubicado en la Avenida Quinta esquina con calle sin nombre, de la Colonia Centro, donde podemos observar fracturamiento principalmente diagonal con algunos desprendimientos pequeños de fragmentos cerca de la ventana derecha.

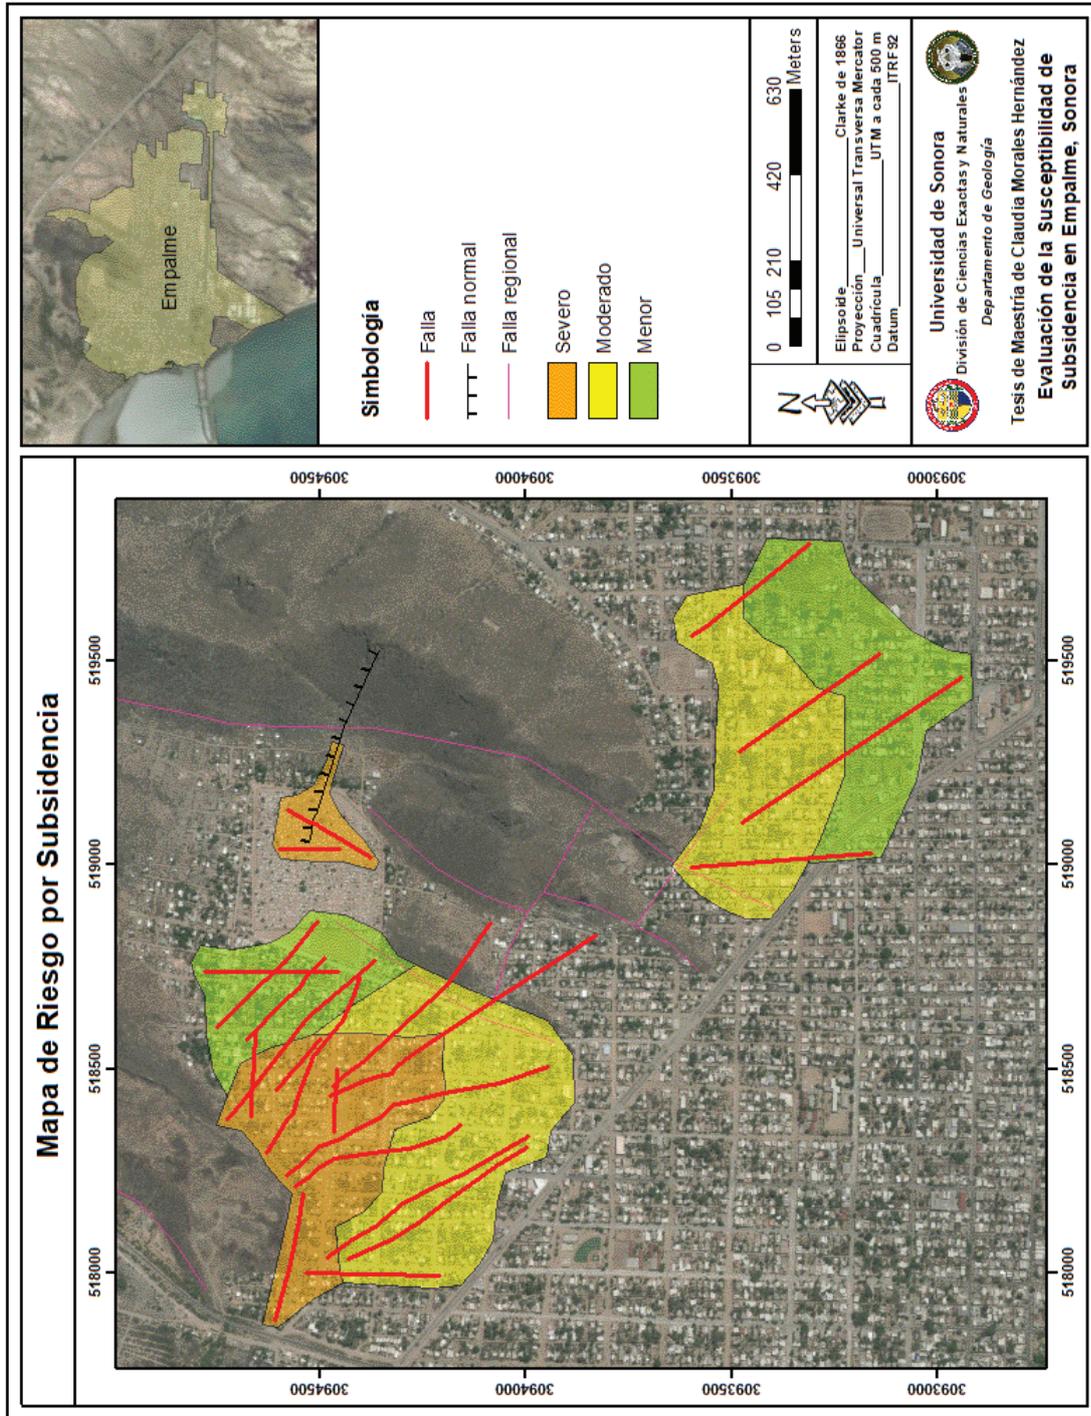
En base a la correlación de ID y PGA se pudo determinar el mapa de riesgo, como se muestra en la **Figura 76**, donde se puede observar que el 23% de la zona norte corresponde a un riesgo severo (Colonia Juárez, 20%, y Panteón Municipal, 3%), mientras que el 45% del área norte corresponde a un riesgo moderado (Colonia Moderna Norte, 25%, y Colonia Centro, 20%), y el 32% a un riesgo menor (Colonia Juárez, 12%, y Colonia Centro, 20%).

Figura 76. Mapa de Riesgo por Subsistencia producida por sismo en la parte norte de Empalme, Sonora.
