**CENTRO DE PRODUCCIÓN, EXHIBICIÓN Y VENTA DE
PRODUCTOS ARTESANALES EN EL EDIFICIO ESCALANTE.
Antiguo Edificio de Sonora Motors, hoy edificio fragmentado en
múltiples locales.**

TESIS QUE PARA OBTENER EL TÍTULO DE ARQUITECTA

BIANCA JEANETH YON RIOS

Junio de 2015

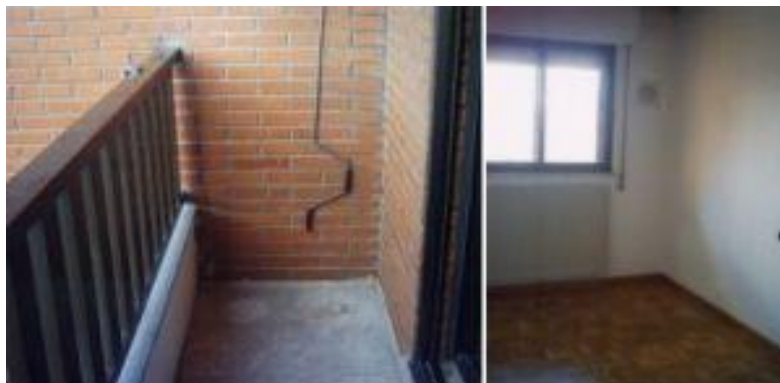
Fotografía 1.1.- Casa antes del reciclaje. Fuente: Artículos de reciclaje de la Revista HABITAT.

Como la distribución de los muros se consideró buena, se han respetado en lo posible, retirando sólo los armarios empotrados y unos cuantos tabiques.

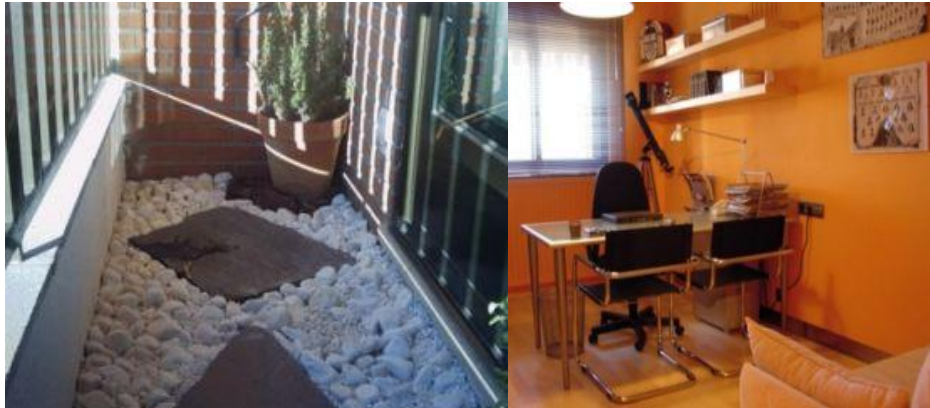
Los acabados fueron sustituidos completamente, colocando una tarima de haya, blanqueada con un rodapié de acero. Las paredes al igual que los techos han sido raspados para darles un nuevo acabado.

Se ha respetado la carpintería metálica que es de aluminio con corredera, ya que además de contar con contraventanas, se encuentra en perfectas condiciones.

Fotografía 1.2.- Casa después del reciclaje. Fuente: Artículos de reciclaje de la Revista HABITAT.

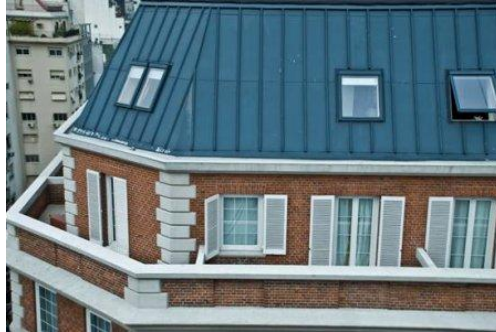
Uno de los aspectos a destacar para conservar el valor del edificio fue la recuperación de la fachada con estilo georgiano.

Fotografía 1.3.- Fachada del Hotel Lancaster. Fuente: Artículos de reciclaje de la Revista HABITAT.

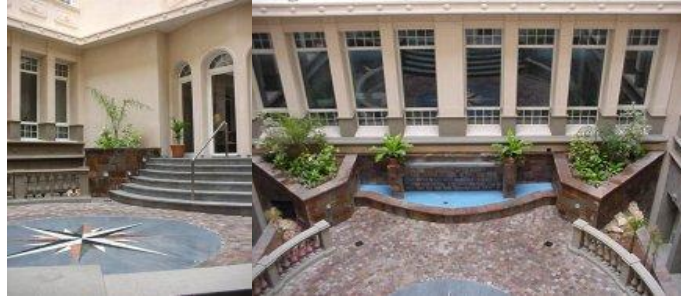
En este proyecto se parte de un eje perpendicular al acceso principal para organizar y generar un nuevo núcleo de circulación vertical, rematando con una fuente de aguas instalada en el patio central.

Fotografía 1.4.- Patio Central. Fuente: Artículos de reciclaje de la Revista HABITAT.

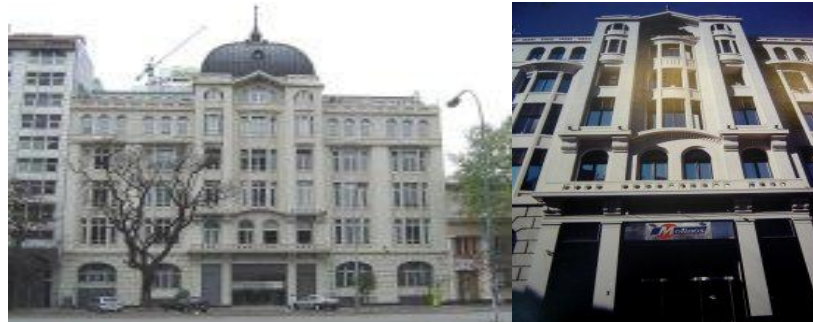
En las fachadas se trató la organización de las ventanas, agregándoles molduras, ménsulas y remates. También se eliminaron todas las instalaciones que tenía a la vista.

Fotografía 1.5.- Fachada Principal. Fuente: Artículos de reciclaje de la Revista HABITAT.

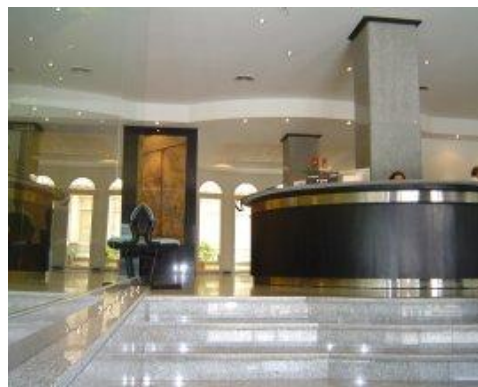
El acceso fue rediseñado estableciendo escalones un poco curvados y un sistema elevador especial para personas de movilidad reducida. Este acceso te dirige a un espacio distribuidor donde se situó un control de acceso.

Fotografía 1.6.- Acceso. Fuente: Artículos de reciclaje de la Revista HABITAT.

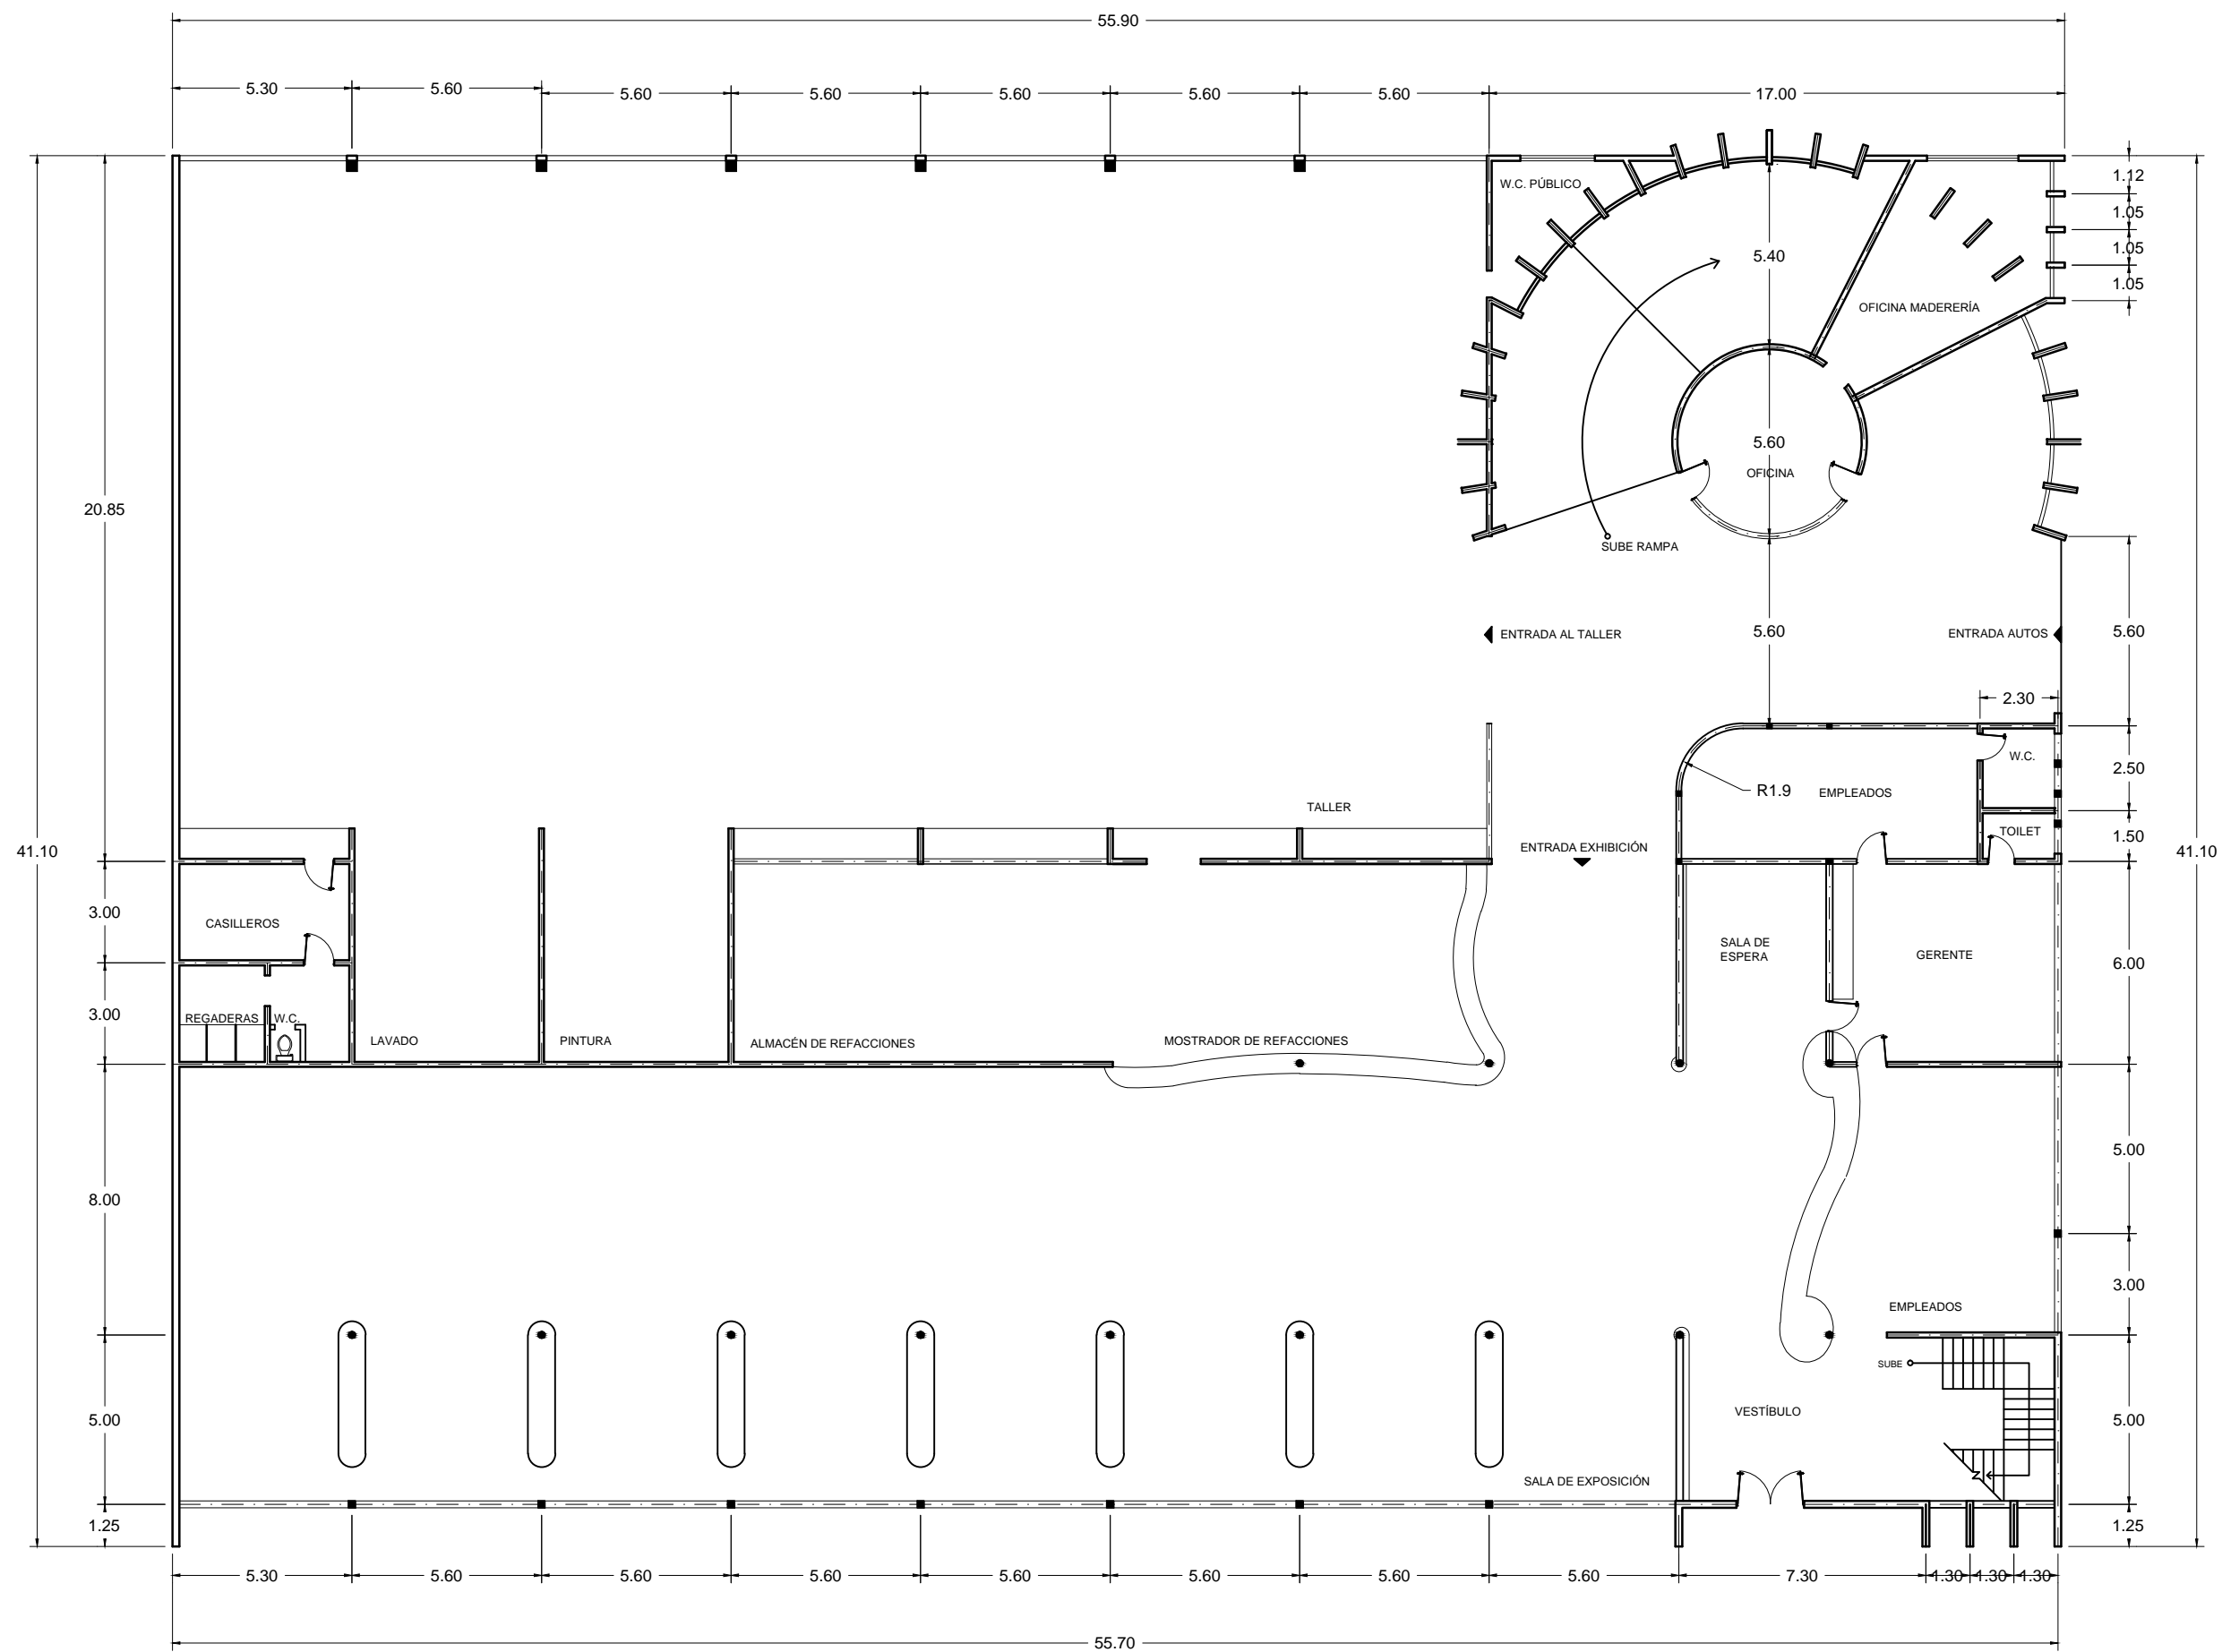
PLANTA ARQUITECTÓNICA BAJA
PROYECTO QUE NO FUE CONSTRUIDO

Este edificio funcionó primeramente y por varios años como Agencia de Autos “Sonora Motors” (ver planos A-1 a A-3) hasta que dejó de trabajar por mucho tiempo para después ocuparse como oficinas (ver figura 1.7), las cuales también abandonaron las instalaciones estableciéndose por un tiempo el inmueble FAMSA, que cambió su sede dentro de la zona a un lote más céntrico. Actualmente la edificación se encuentra nuevamente en un completo abandono, a excepción de una pequeña parte de ésta que se renta a una tienda Kodak y otros negocios de diversos rubros. El resto del edificio se está ofreciendo en renta o se percibe como no útil.

Como parte de la agencia de autos Sonora Motors, constituyen sus elementos espaciales en planta baja, un vestíbulo con acceso directo a las escaleras, área de oficinas generales con gerencia y sus respectivos baños, una sala de exposición, un taller con áreas para empleados (casilleros, regaderas y wc), lavado, pintura, almacén de refacciones conectado con un mostrador, acceso vehicular que dirige hacia el taller a una rampa para subir al siguiente piso y oficinas de maderería (ver plano A-1).

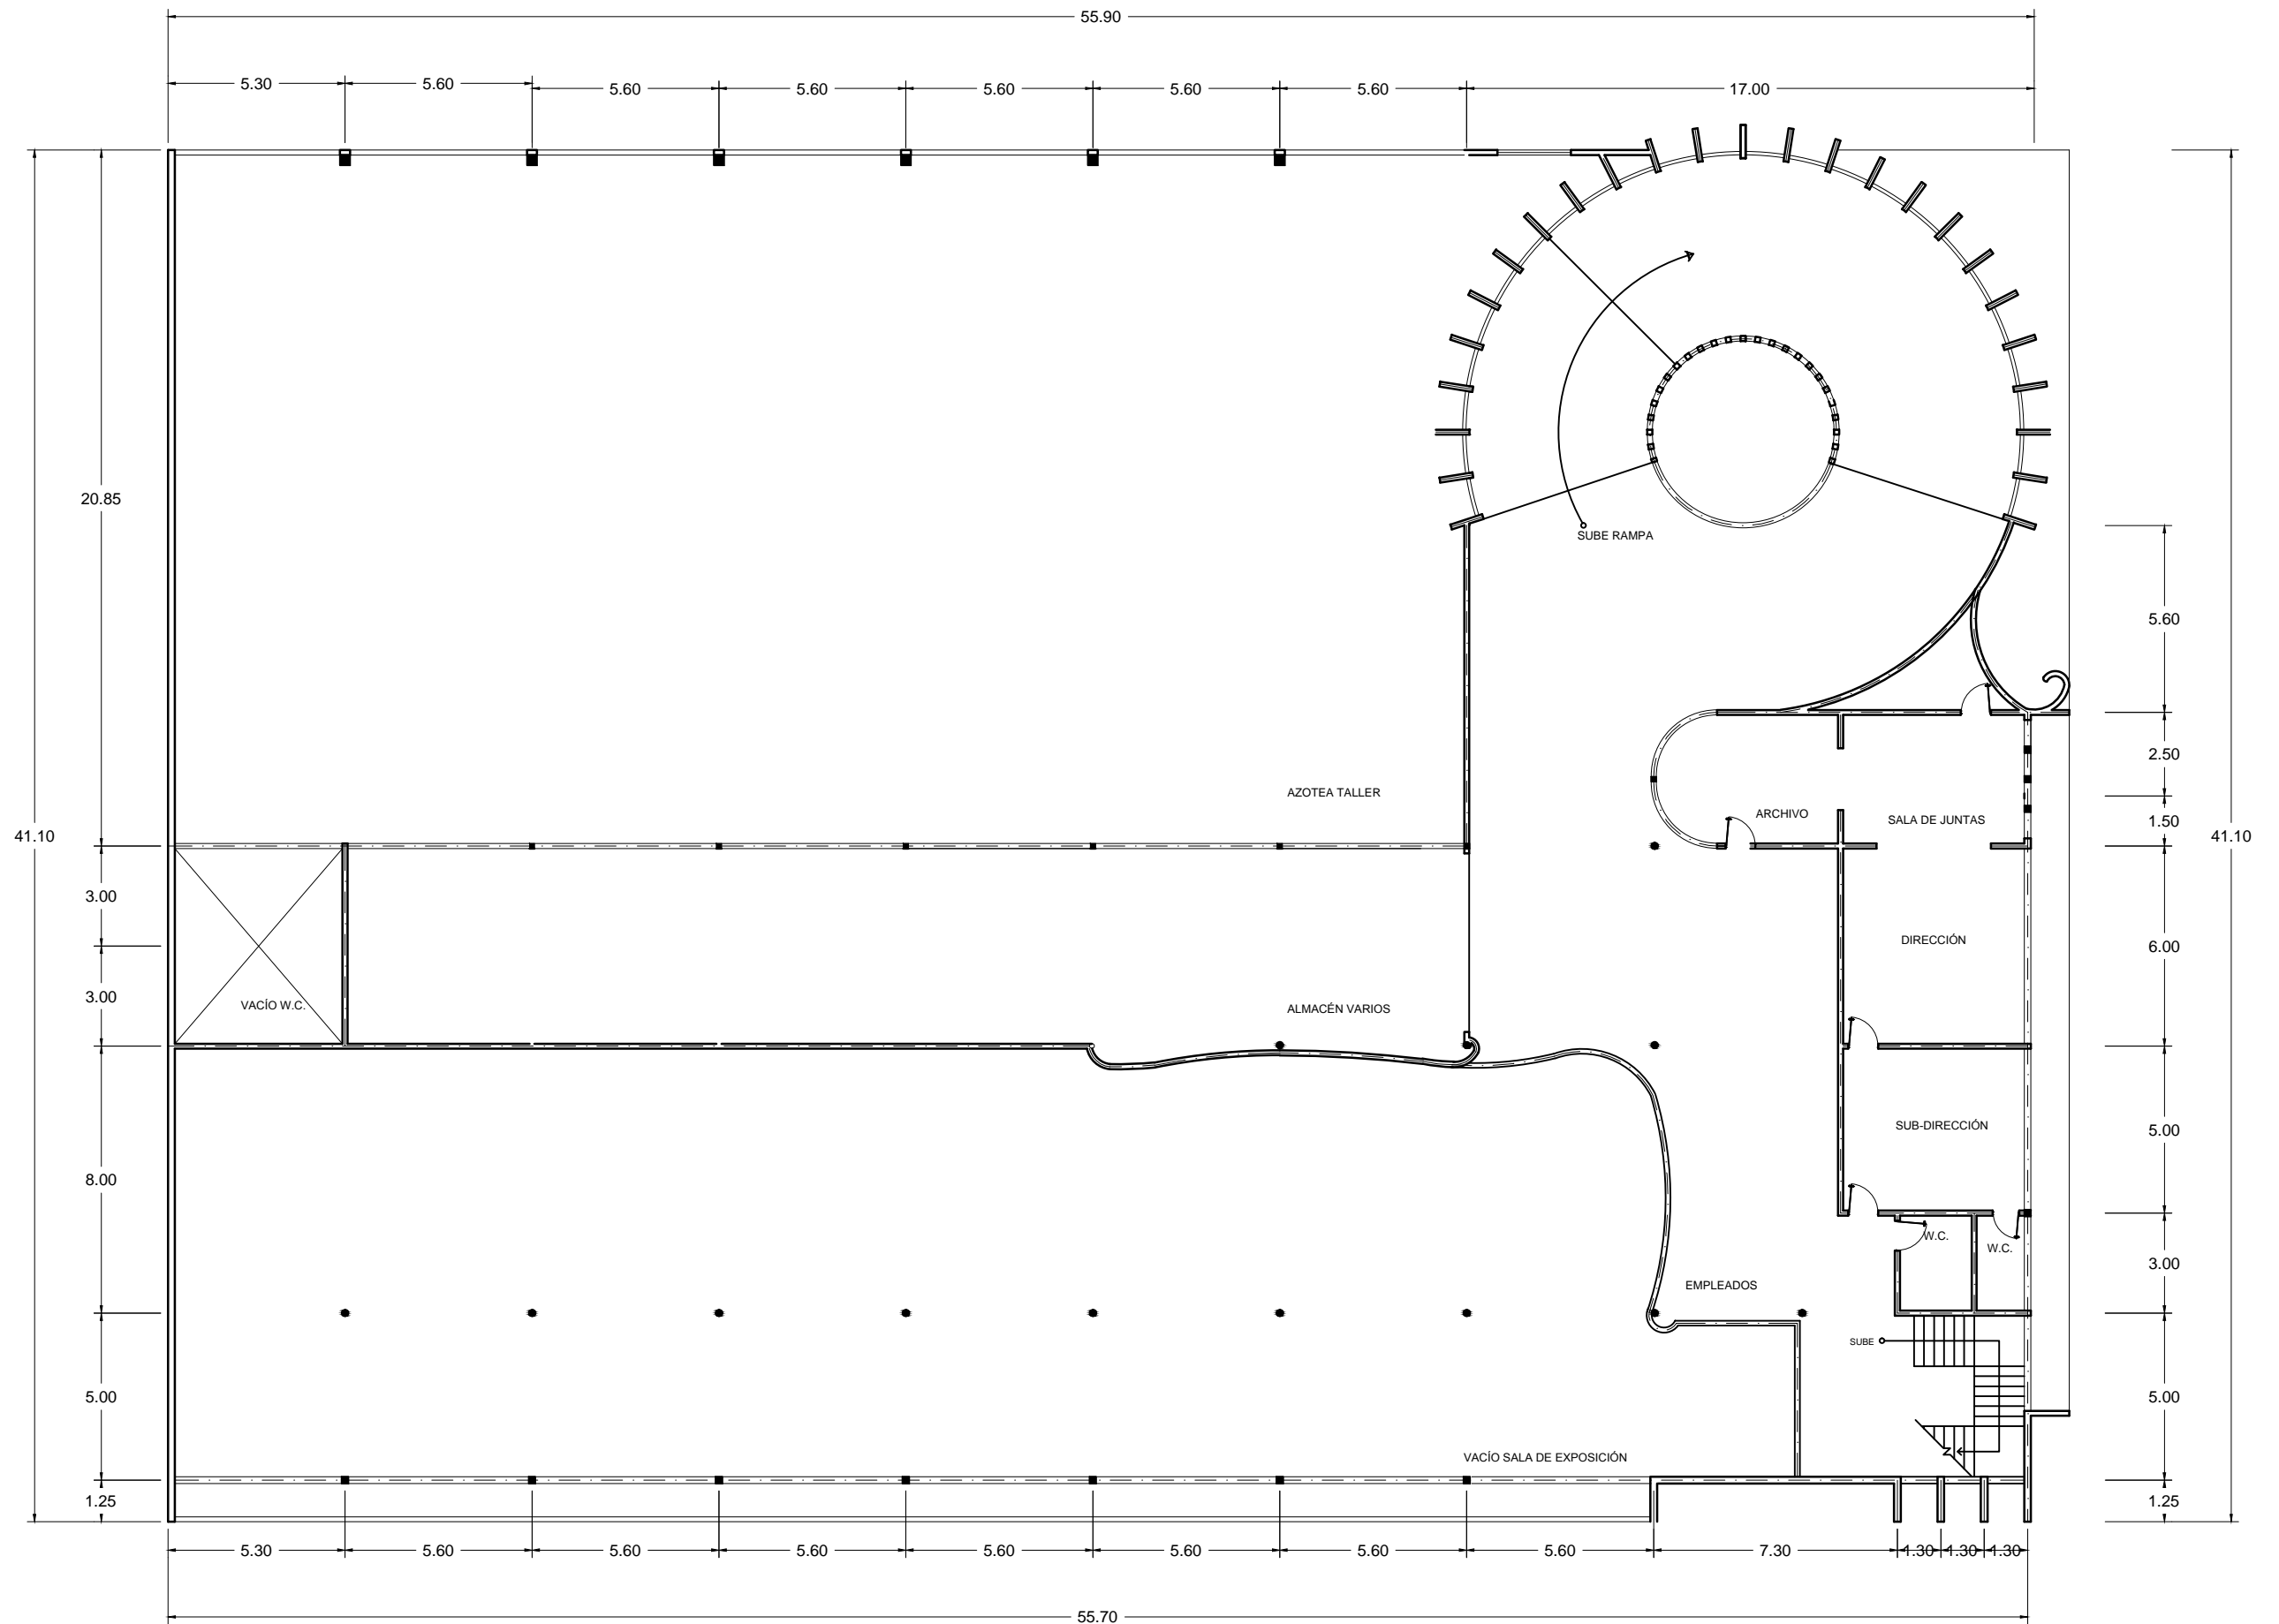
A-2

PLANTA ARQUITECTÓNICA 2DO. NIVEL
PROYECTO QUE NO FUE CONSTRUÍDO

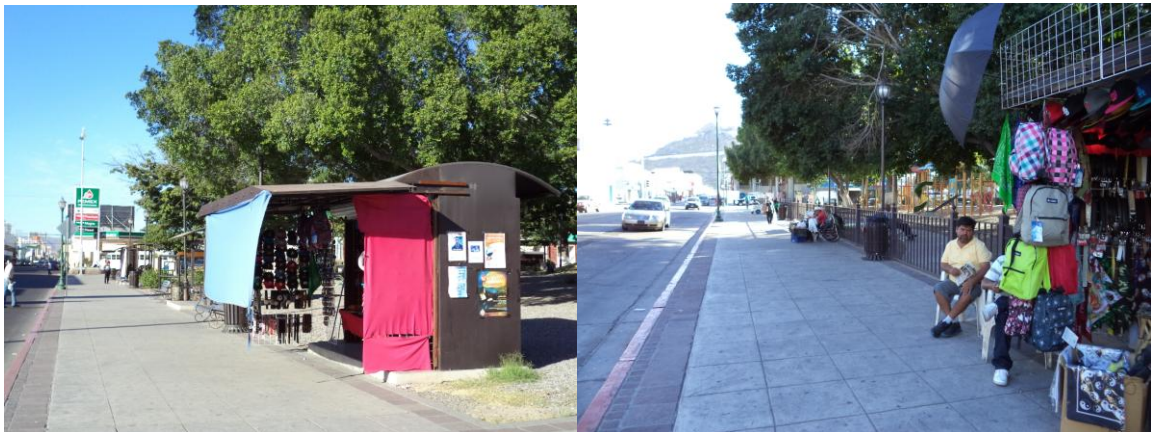
Respecto a los andadores que rodean el Jardín Juárez, son de los más amplios en todo el sector. Los que se encuentran inmediatos a los cajones de estacionamiento miden 4.10m de ancho y los otros dos sobre las calles Matamoros y Benito Juárez 4.65m. Alineados a estos andadores se encuentran puestos de boleadores de zapatos, así como venta de ropa y accesorios.

Fotografía 2.4.- Andadores calles Matamoros y Benito Juárez. Fuente: Autoría propia.

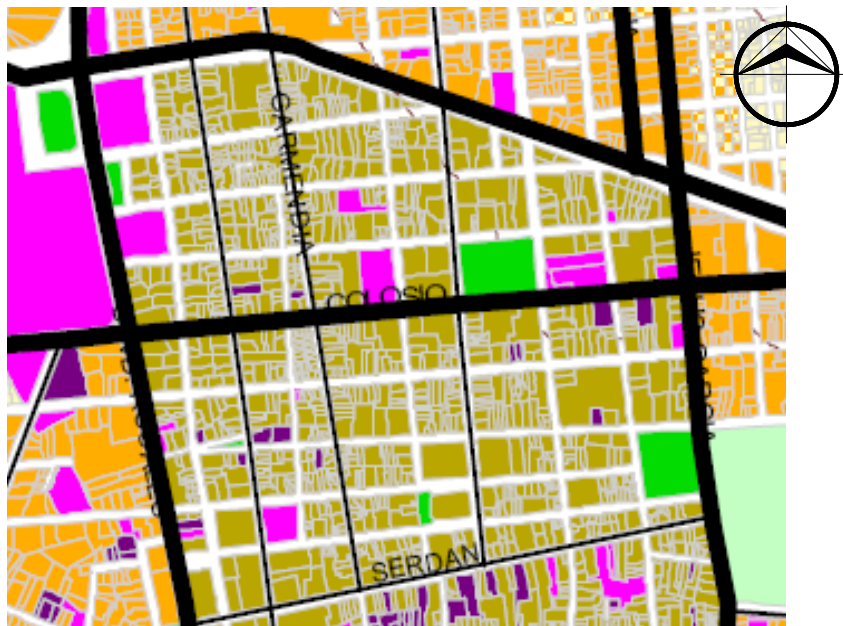
El uso de suelo de la mayoría de los terrenos del Centro Cívico de la ciudad, incluyendo el de estudio, es de centro urbano a excepción de unos cuantos que presentan un uso de suelo de estacionamiento, equipamiento y áreas verdes.

Figura 2.1.- Uso de suelo. Fuente: Plano E2 del IMPLAN. S/E.

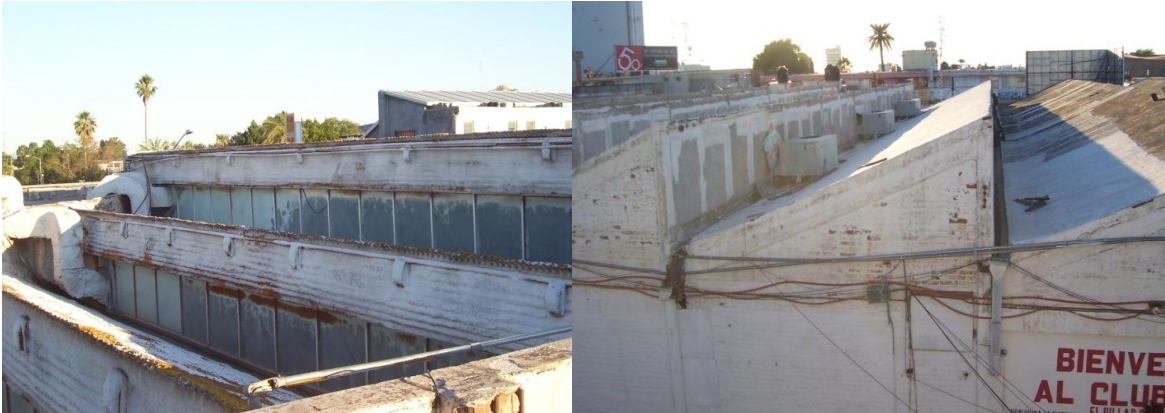
La estructura del edificio Escalante al igual que la de muchos de los edificios de su época se caracteriza por columnas y losas pre-coladas; también gran parte de su estructura está compuesta por traveses de madera conformando un sistema de diente de sierra, que se usa también en algunas construcciones aledañas. Este sistema de diente de sierra alberga canales de desagüe y además actúa bioclimáticamente en el caso del edificio, con ventanales expuestos hacia el norte.

Fotografía 2.7.- Sistema de diente de sierra en edificio Escalante y en construcción aledaña.
Fuente: Autoría propia.

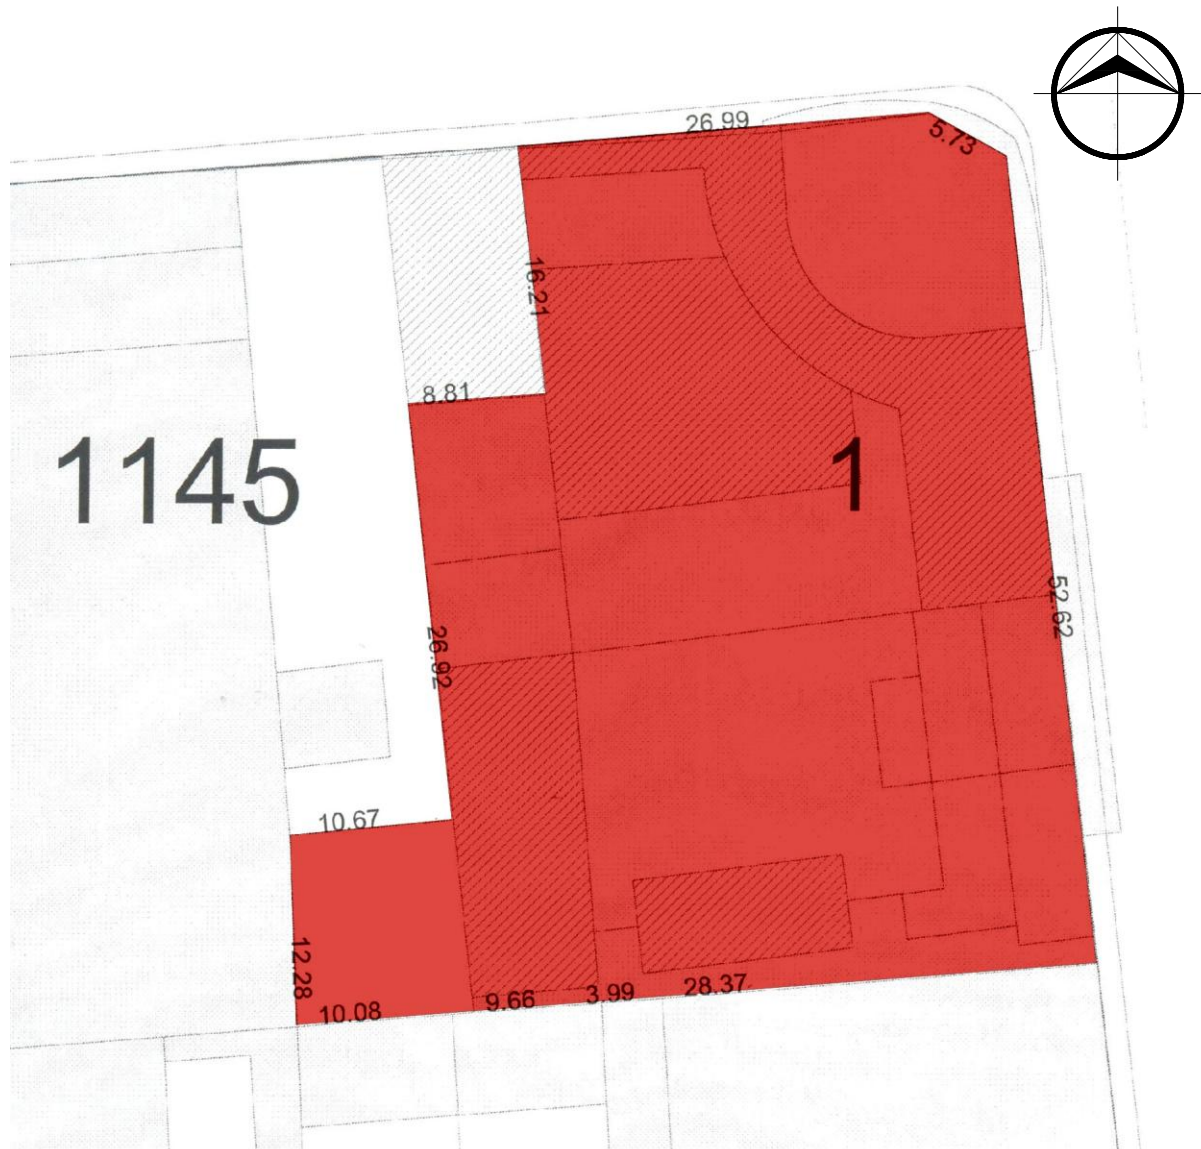
El terreno es hoy irregular según los datos oficiales de Catastro, siendo que originalmente era cuadrado.

Figura 2.2.- Medidas de la poligonal del terreno. Fuente: Catastro. S/E.

Para efectos del proyecto se trabajará de acuerdo a lo graficado con color.

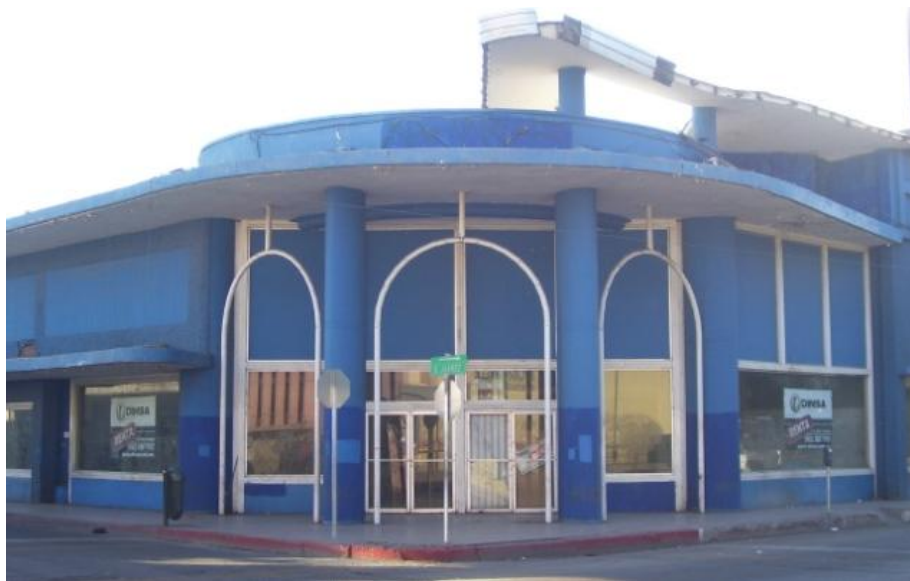
Culminando la descripción física que se ha hecho del sitio, el edificio Escalante, que es perteneciente a la corriente funcionalista y es todo un emblema, no ha perdido tal aspecto, pero sí algunos elementos formales de entre los cuales, el más impactante fue la gran pantalla de cristal curva que formaba parte de la fachada noreste. Este elemento dejó como evidencia las columnas de concreto revestidas de aluminio que la sostenían y que ahora dos de ellas por entero forman parte del exterior.

Fotografía 2.21.- Fachada noreste del edificio Escalante. Fuente: Autoría propia.

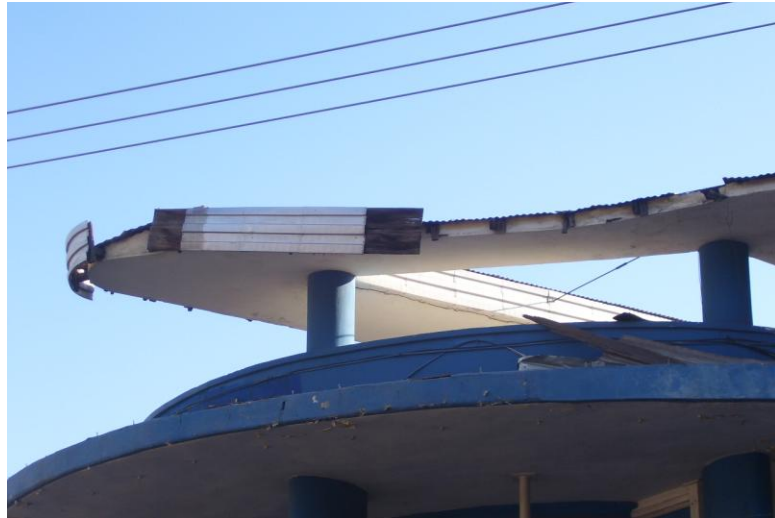
Los remates de aluminio que tiene el volado de la azotea se encuentran bastante arruinados y algunas partes de éstos, ausentes. El pequeño volado que sale de las columnas de concreto revestidas de aluminio también contaba con estos remates, pero hoy no queda nada de tal recubrimiento.

Fotografía 2.22.- Volado en azotea con remate de aluminio. Fuente: Autoría propia.

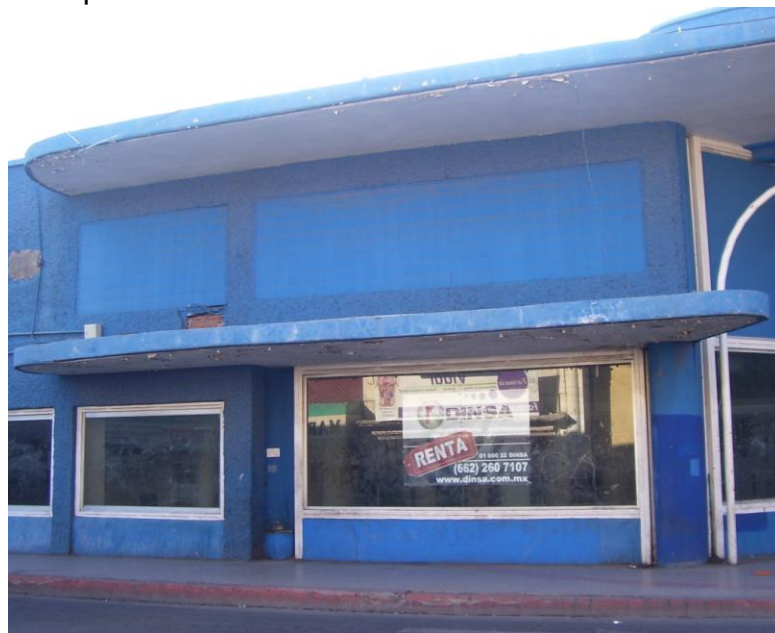
Respecto al recubrimiento cerámico que lo caracterizaba en su fachada este, sólo conserva una parte de éste.

Fotografía 2.23.- Recubrimiento cerámico de la fachada este. Fuente: Autoría propia.

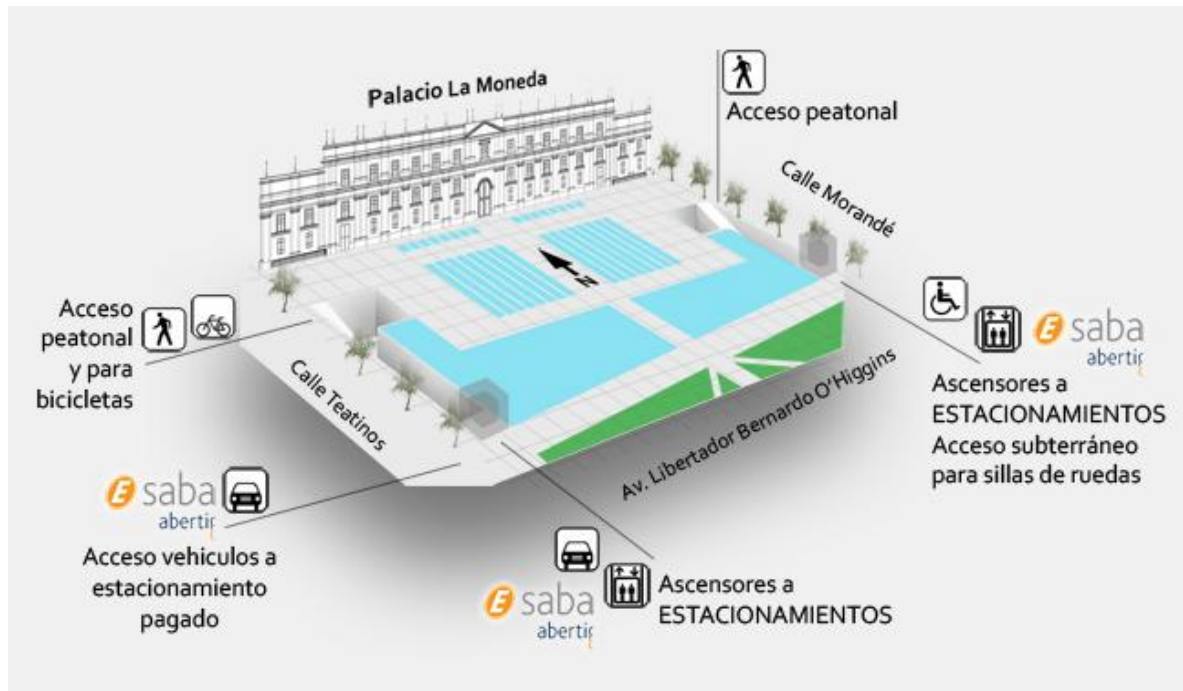
El Centro Cultural Palacio la Moneda es todo un conjunto que principalmente alberga salas de exposición, galerías y talleres esporádicos en un espacio subterráneo, al cual se ingresa por los distintos accesos que se encuentran en la Plaza de la Ciudadanía, ya sean para vehículos, peatones, bicicletas o lisiados.

Figura 2.7.- Accesos al Centro Cultural Palacio la Moneda. Fuente: pág. <http://www.ccplm.cl/>.

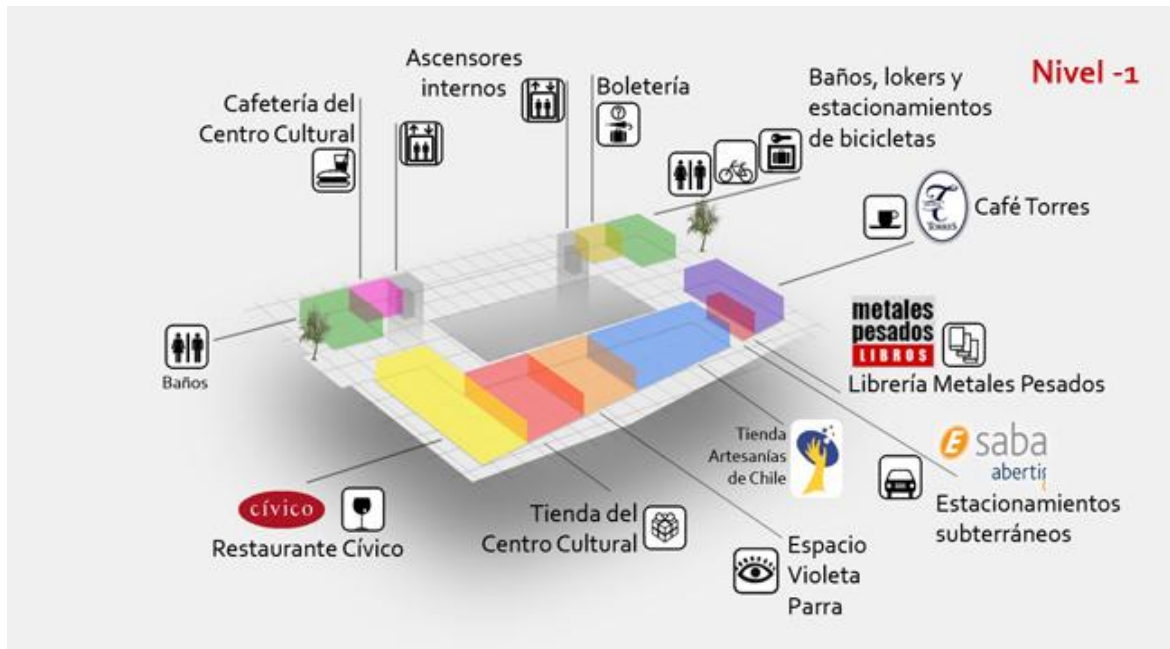
En el Nivel 1, además de la Tienda de Artesanías de Chile, también se ubican la recepción y Mesón de Boletería, la Tienda del Centro Cultural; la Cafetería del Centro Cultural; el Espacio Violeta Parra, sala donde se exhibe en forma permanente la colección de la obra visual de la folklorista nacional y el acceso desde los estacionamientos. Igualmente en este nivel se encuentra el Café Torres, la Librería Metales Pesados y el Restaurante Cívico.

Figura 2.8.- Nivel 1 del Centro Cultural Palacio la Moneda. Fuente: [pág. http://www.ccpm.cl/](http://www.ccpm.cl/).

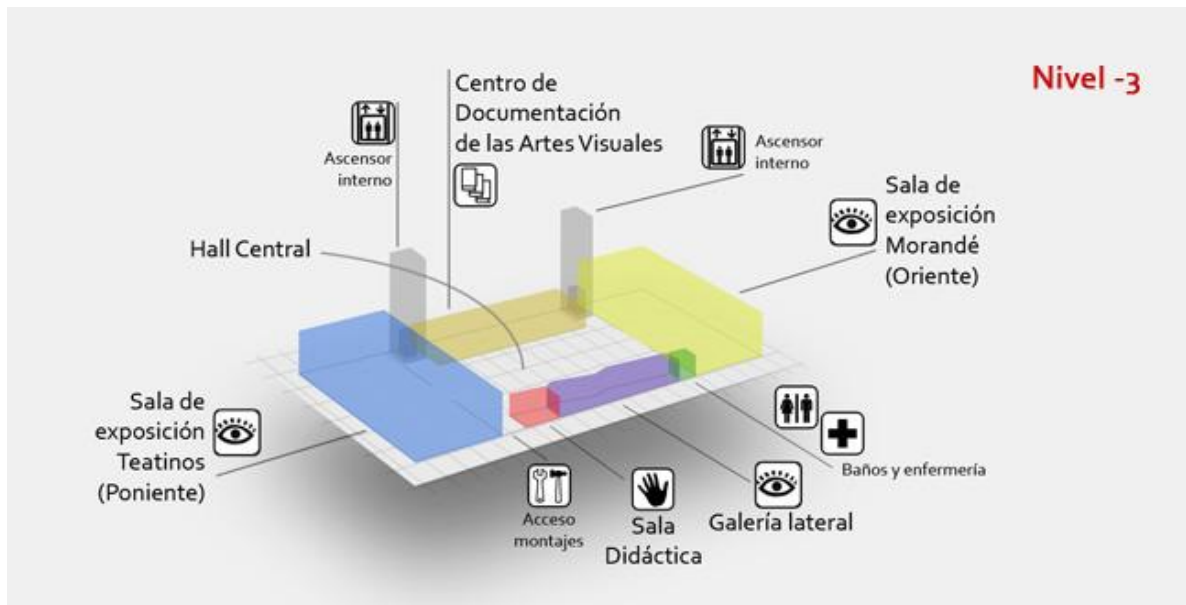
En el Nivel 3, el Centro Cultural alberga dos salas de exposición de 620m² cada una, conectadas por un Vestíbulo Central de grandes dimensiones. En este nivel se cuenta también con un Centro de Documentación de las Artes Visuales, donde se pueden consultar revistas, libros, videos y catálogos sobre la producción artística contemporánea. En esta planta se contiene además una Sala Didáctica, con programación del Área Educativa y la Galería Lateral para muestras complementarias.

Figura 2.10.- Nivel 3 del Centro Cultural Palacio la Moneda. Fuente: pág. <http://www.ccplm.cl/>.

Cabe mencionar que el Vestíbulo Central que se ubica en este Nivel 3, tiene la altura total de los tres niveles y en él se realizan de igual manera que en las salas mencionadas, algunas exposiciones y talleres.

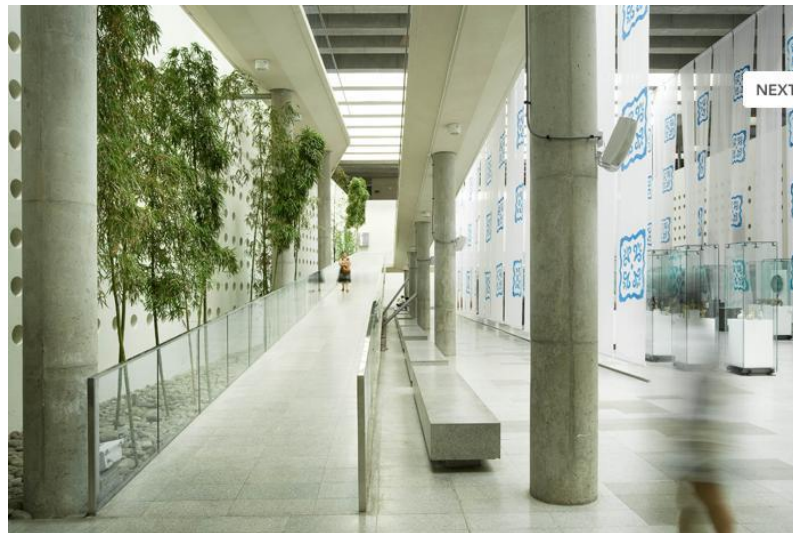
Se ingresa peatonalmente a los diferentes niveles mediante rampas de poca pendiente y por lo tanto de grandes distancias.

Fotografía 2.28.- Rampa peatonal. Fuente: pág. <http://www.ccplm.cl/>

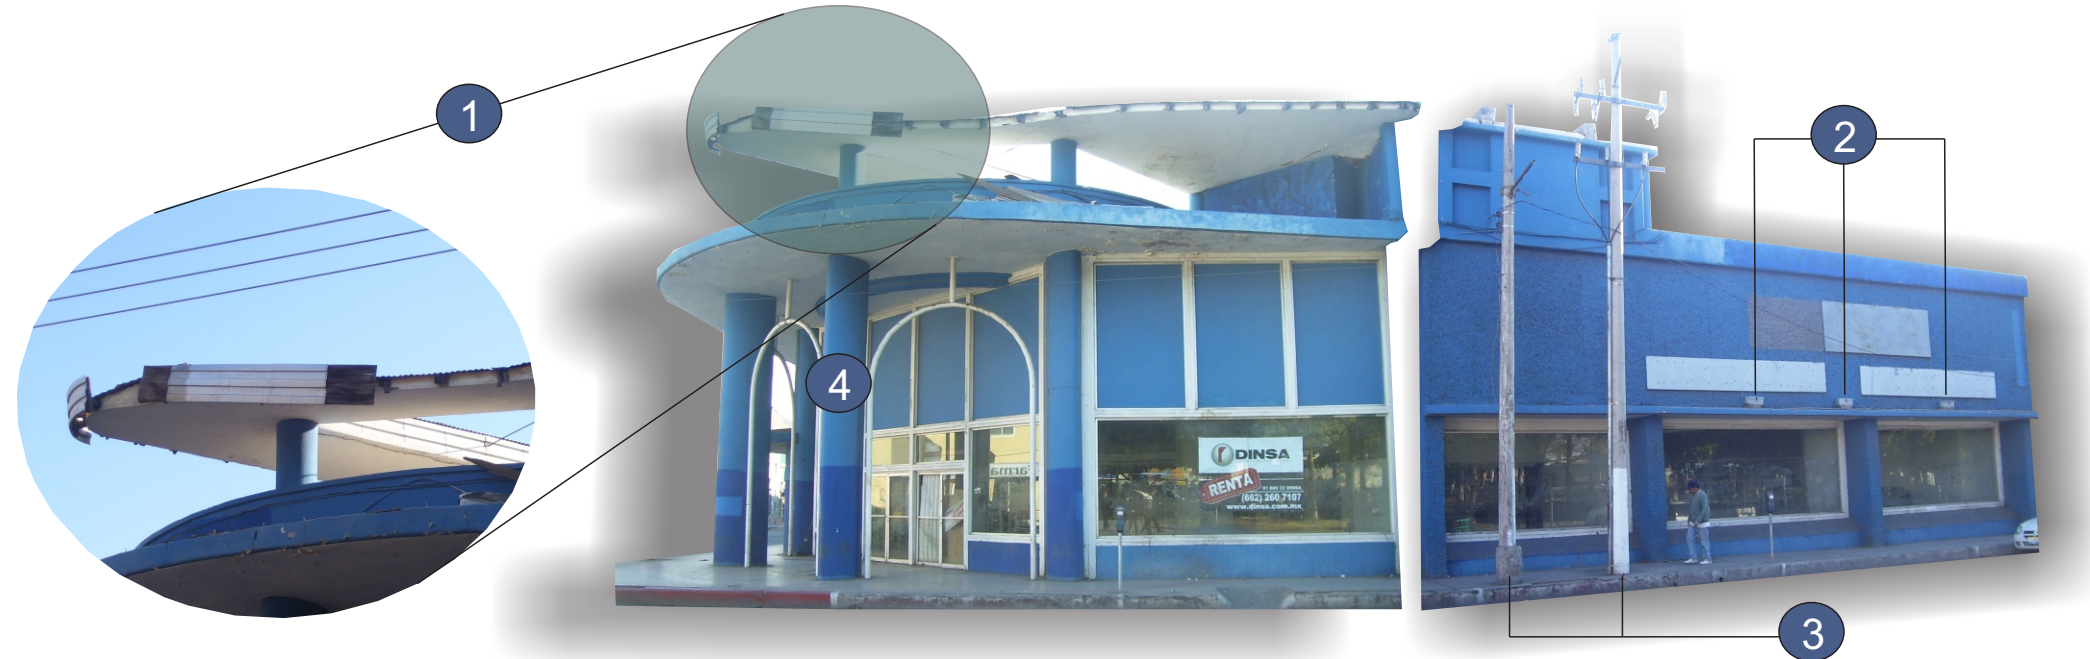
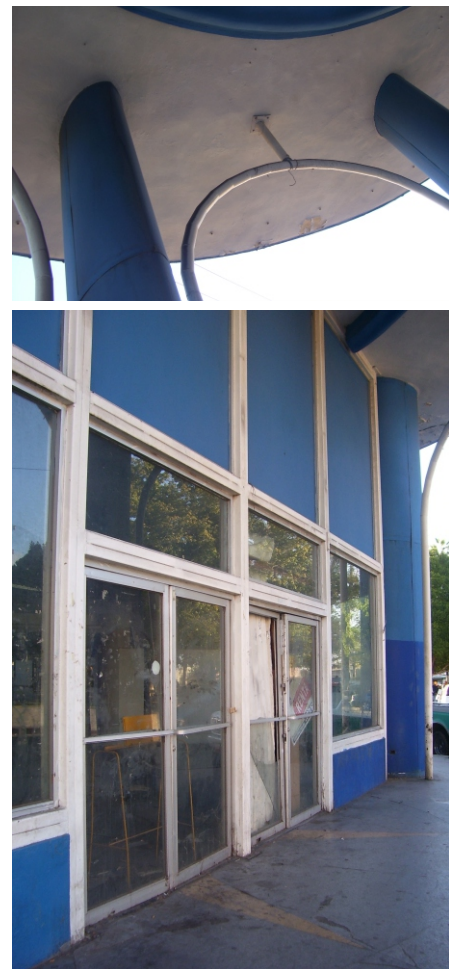
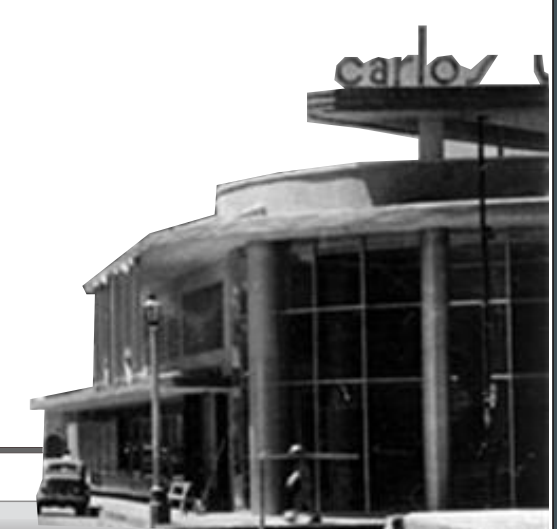
FACHADA NORTE

Remate de aluminio incompleto

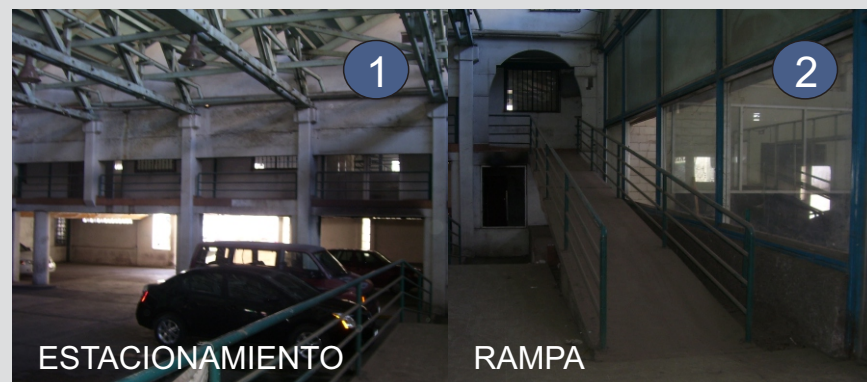
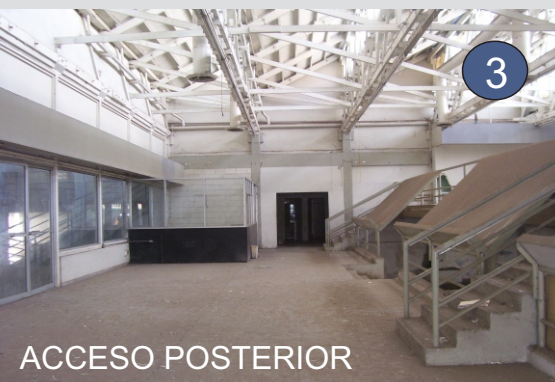
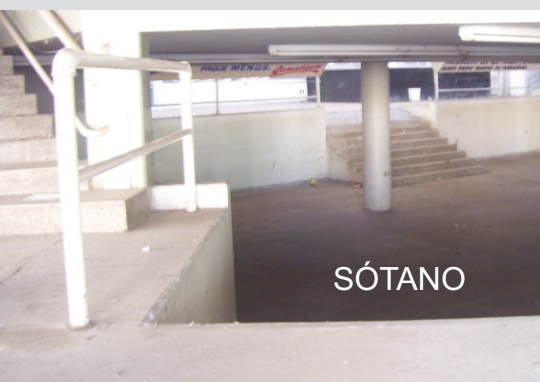
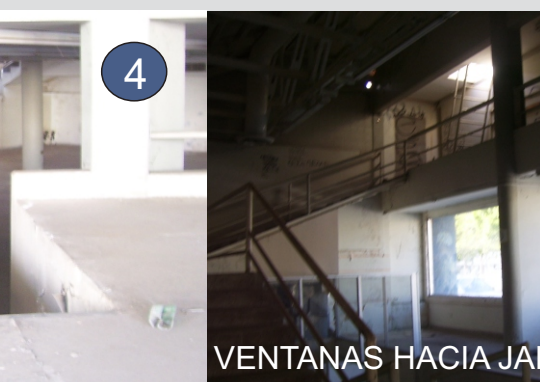
CORTE X-X'

ARROLLO (CALLE LUIS DONALDO COLOSIO) ESTACIONAMIENTO
