**CENTRO DE PRODUCCIÓN, EXHIBICIÓN Y VENTA DE
PRODUCTOS ARTESANALES EN EL EDIFICIO ESCALANTE.
Antiguo Edificio de Sonora Motors, hoy edificio fragmentado en
múltiples locales.**

TESIS QUE PARA OBTENER EL TÍTULO DE ARQUITECTA

BIANCA JEANETH YON RIOS

Junio de 2015

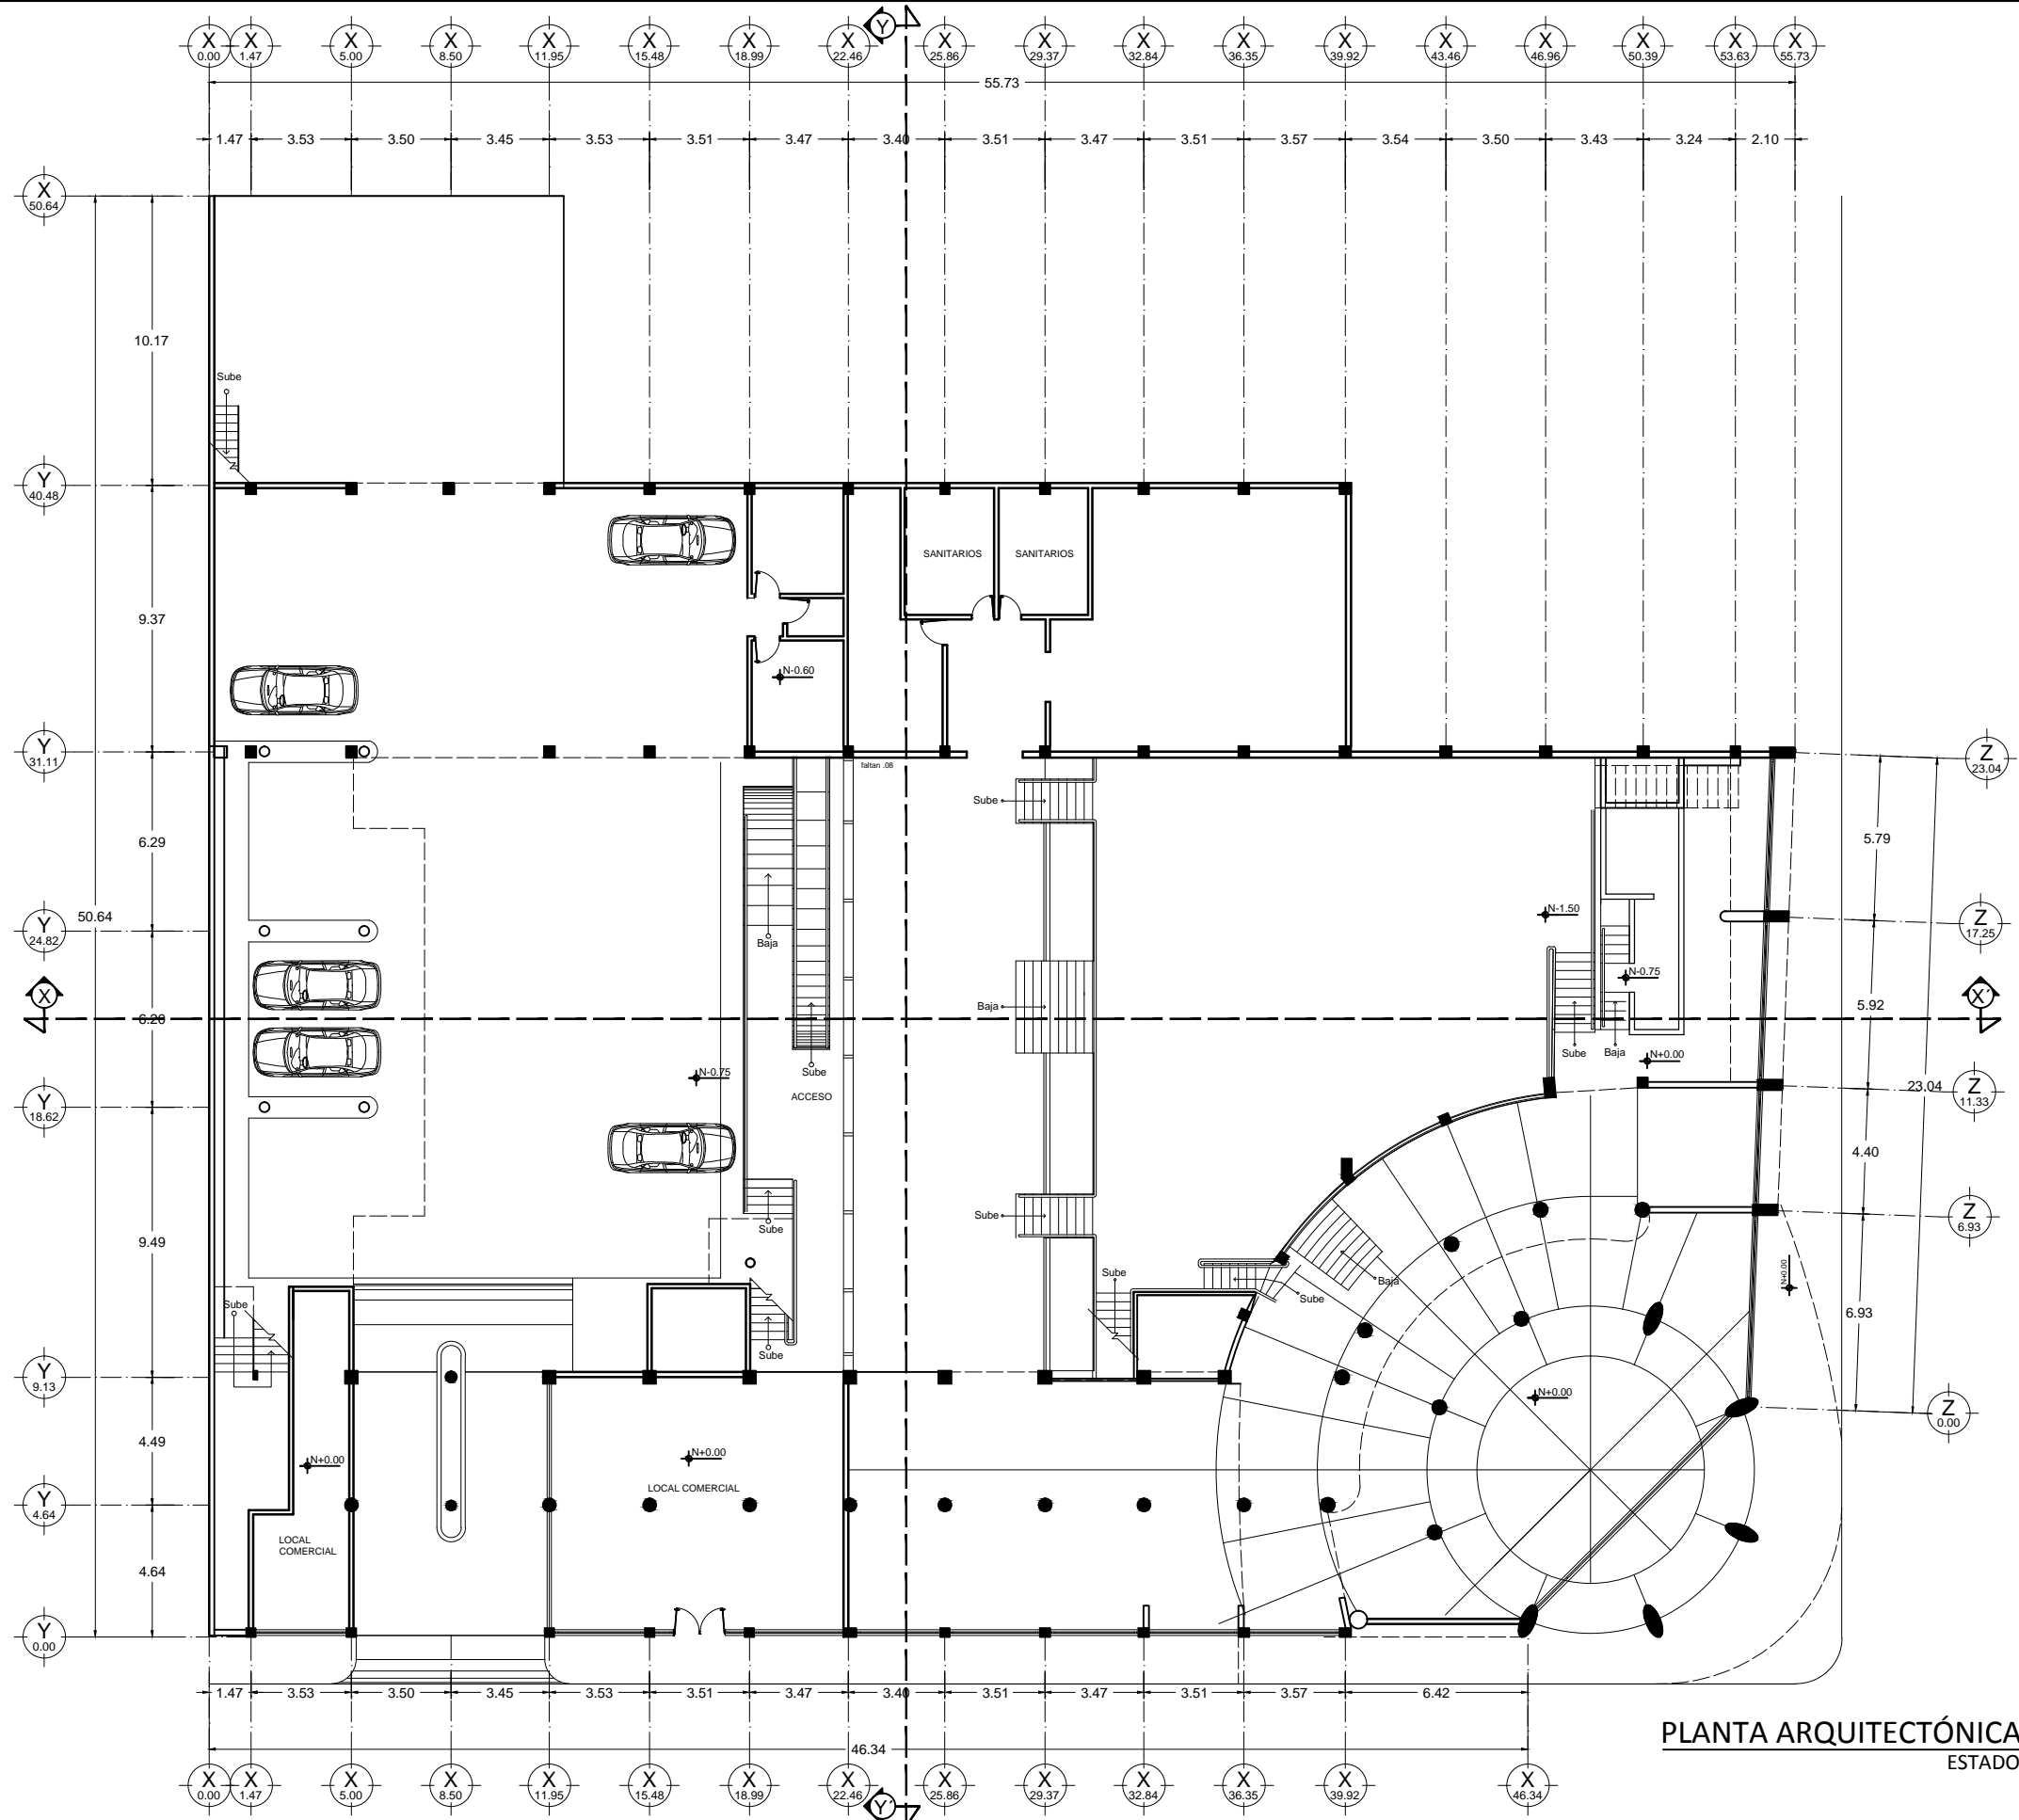
PLANTA ARQUITECTÓNICA BAJA
ESTADO ACTUAL

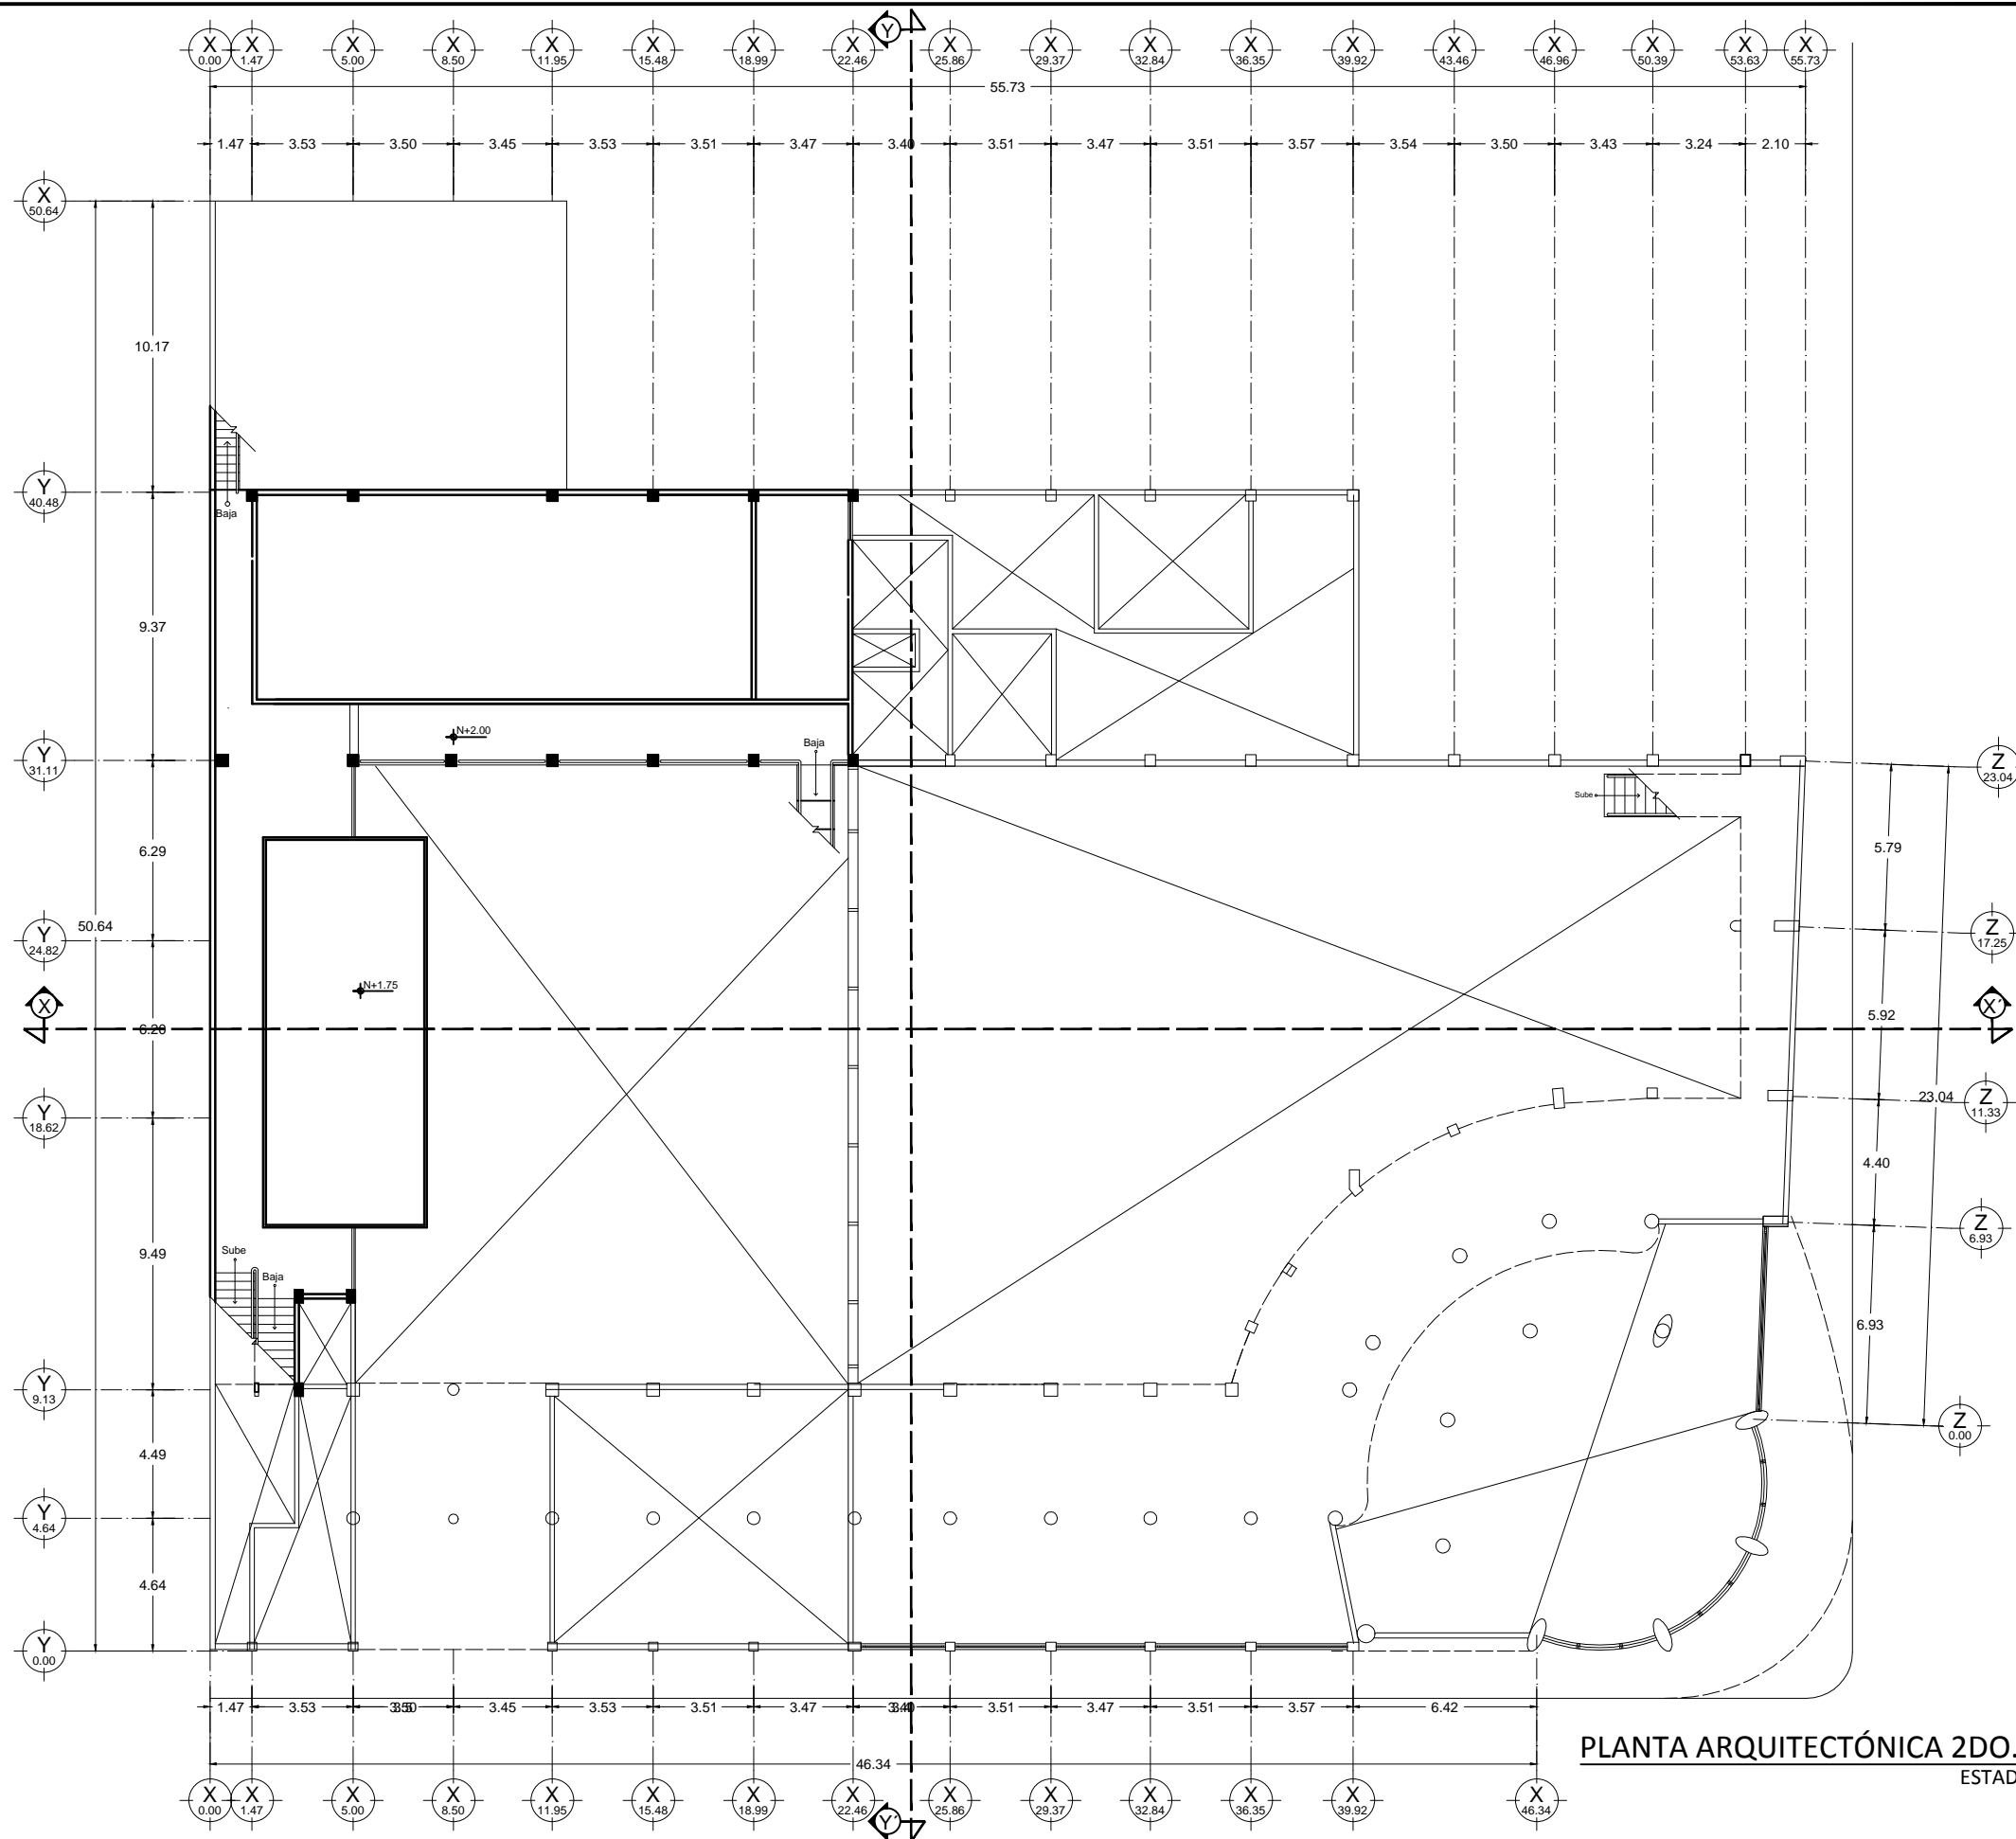
PLANTA ARQUITECTÓNICA 2DO. NIVEL
ESTADO ACTUAL

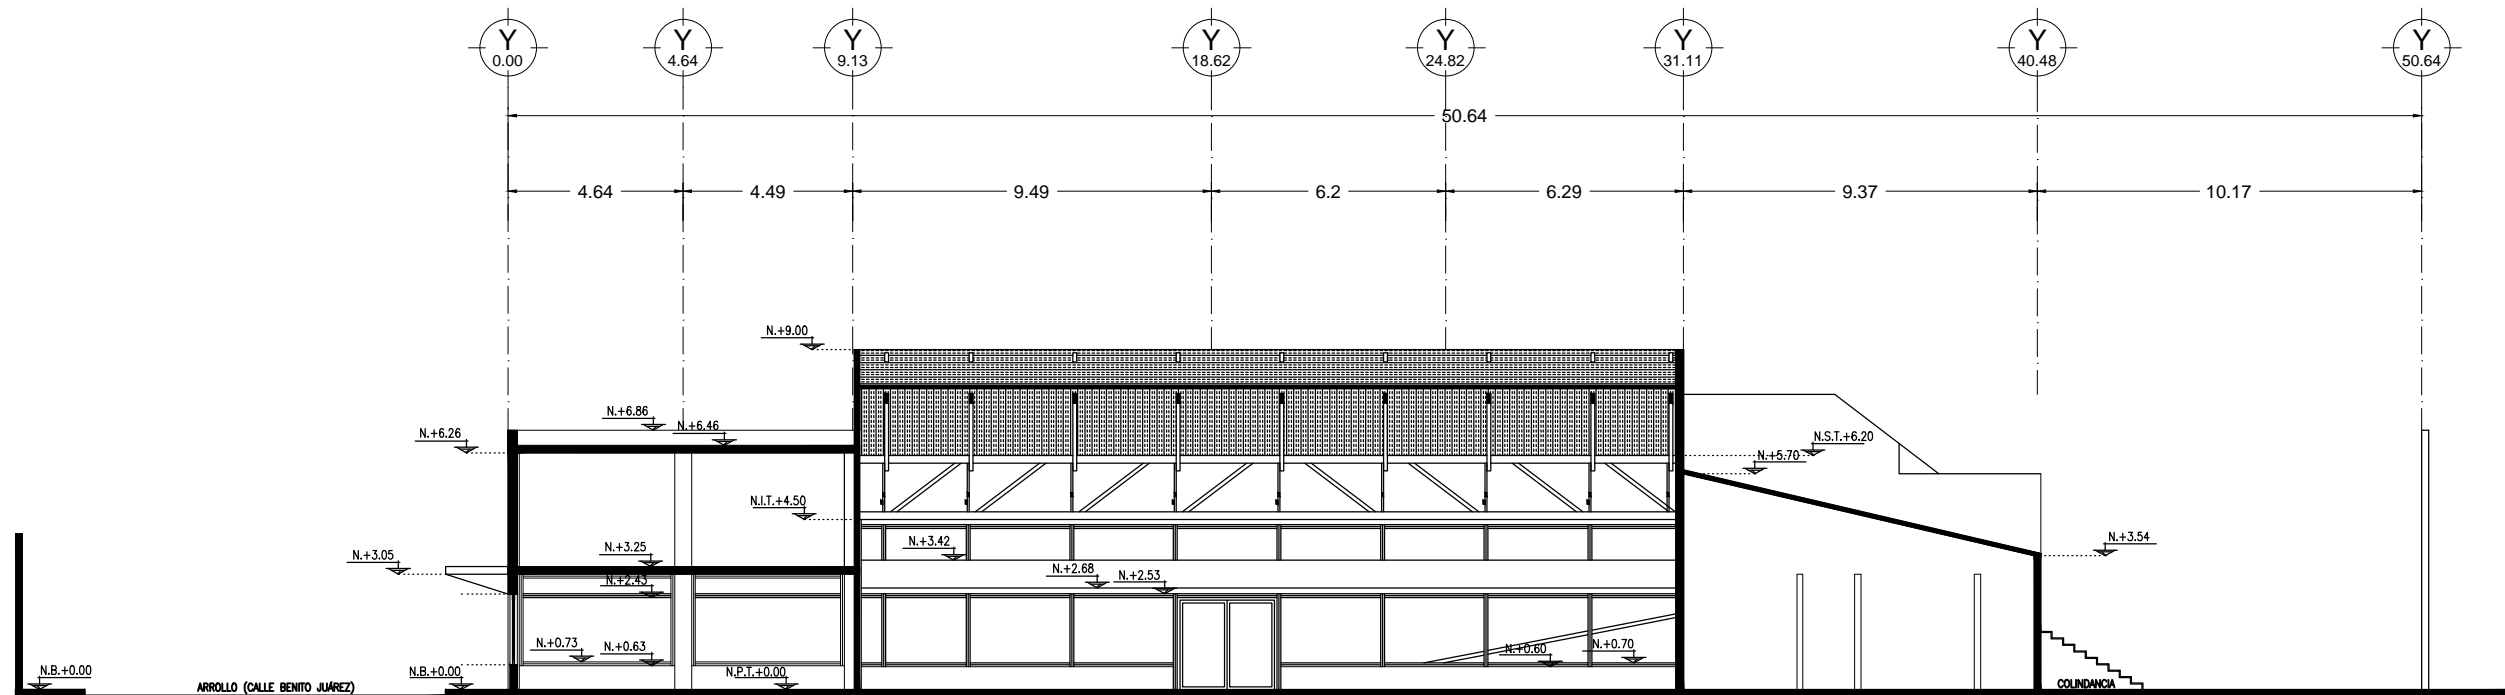
CORTE TRANSVERSAL Y-Y'
ESTADO ACTUAL

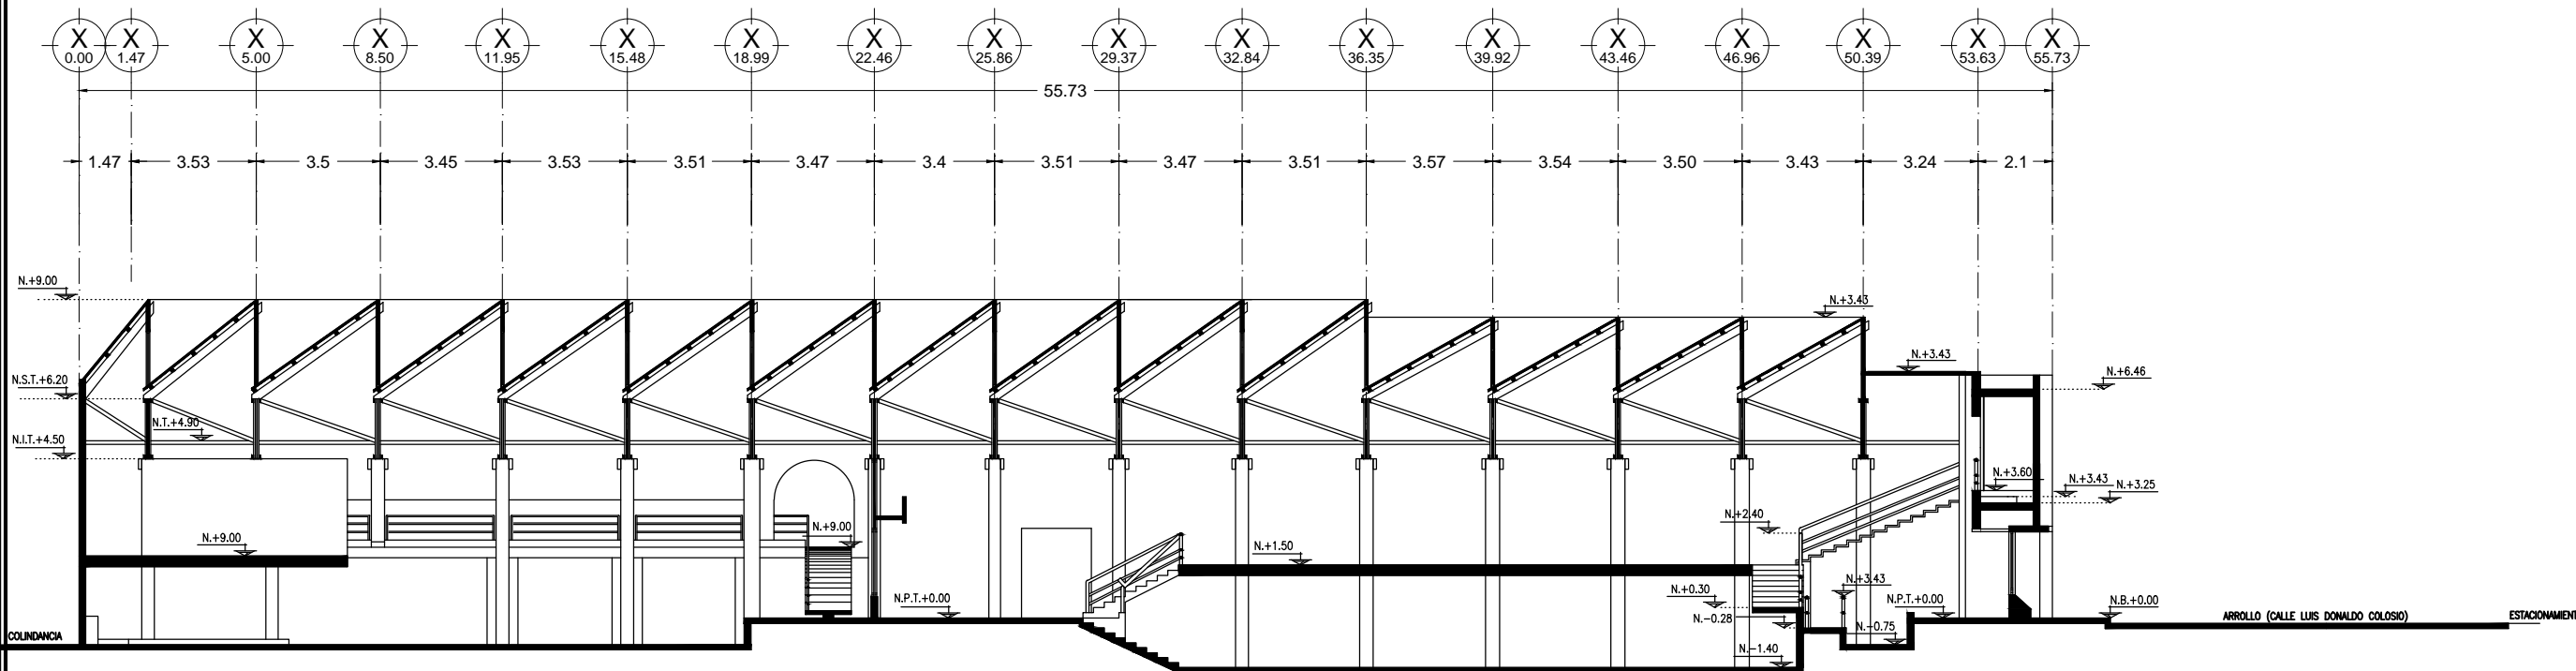
CORTE LONGITUDINAL X-X'
ESTADO ACTUAL

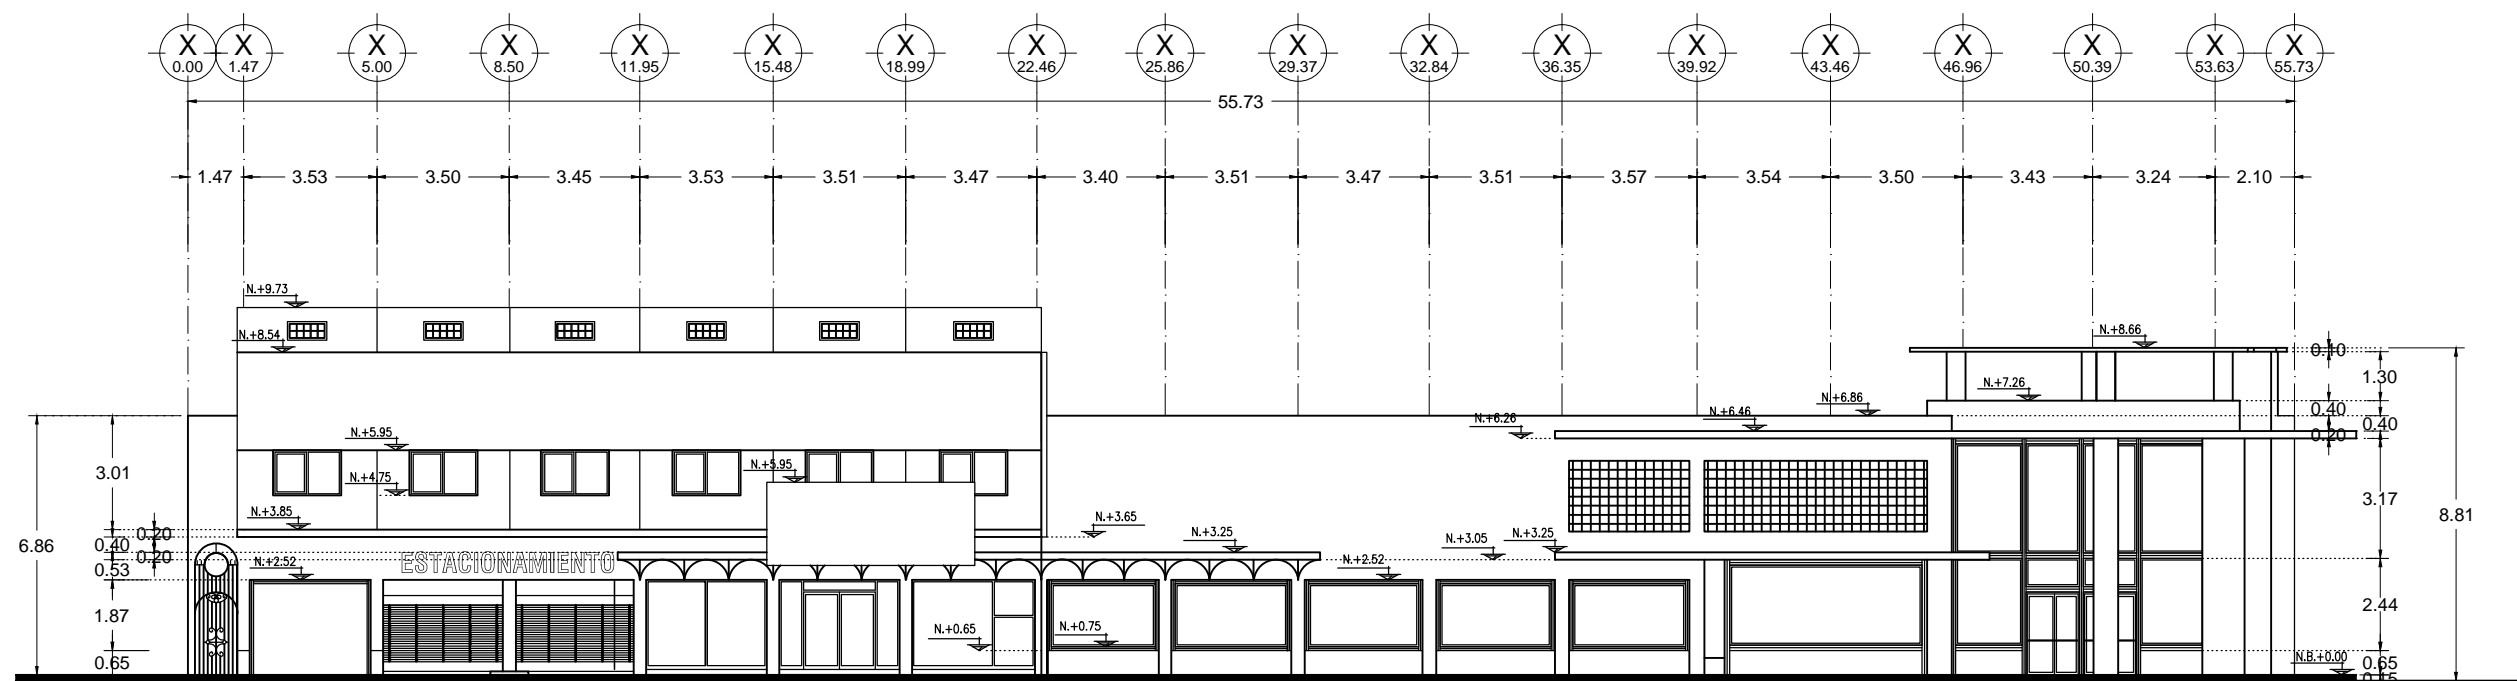
FACHADA ORIENTE
ESTADO ACTUAL

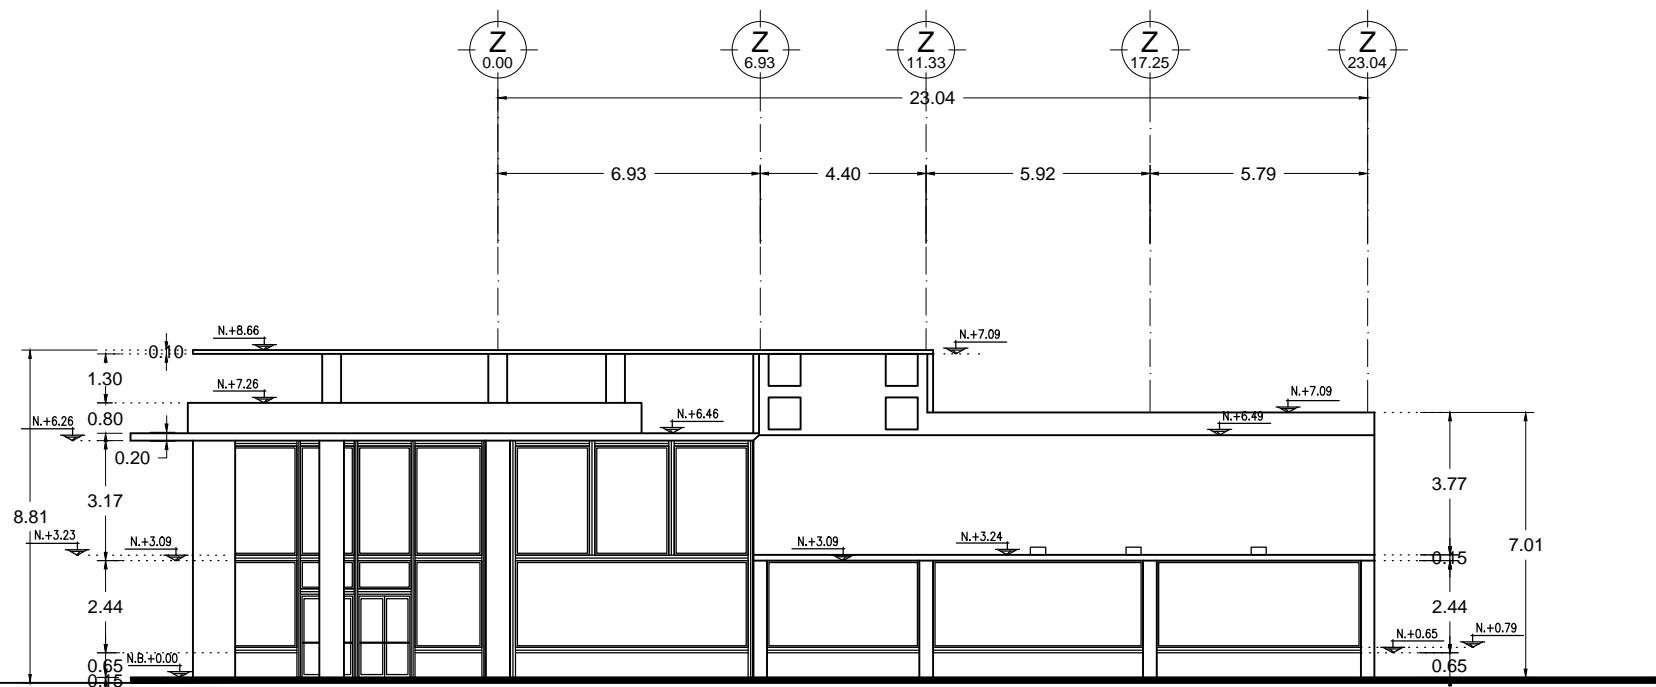
FACHADA NORTE
ESTADO ACTUAL

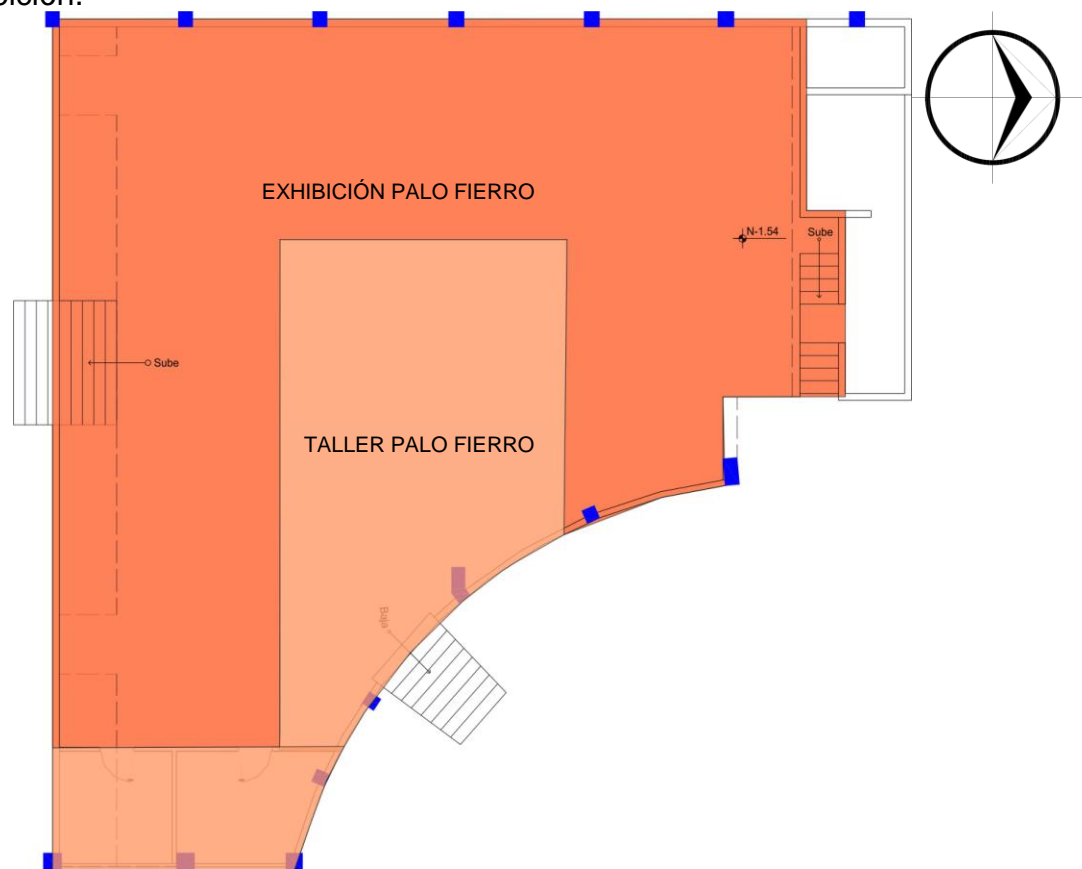
En la planta de Sótano se propone establecer el taller de palo fierro con su área de exhibición.

Figura 3.1.- Esquema de zonificación sótano. Fuente: Autoría propia. S/E.

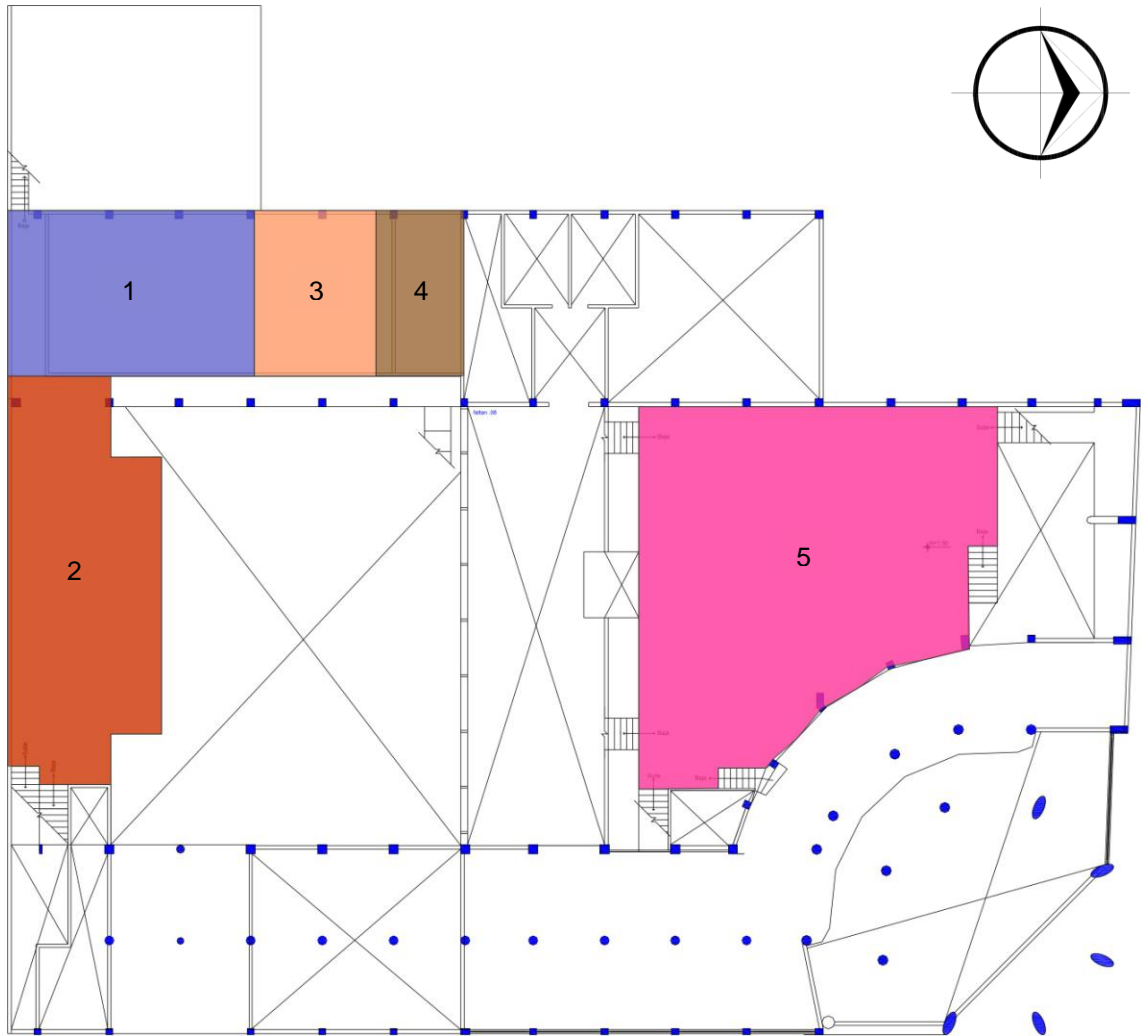
En la Planta de Segundo Nivel se organizan espacios complementarios de la Planta de Tercer Nivel.

Figura 3.3.- Esquema de zonificación planta 2do. Nivel. Fuente: Autoría propia. S/E.

- 1 TALLER DE REPUJADO
- 2 EXHIBICIÓN DE TEJIDO, BORDADO Y ACCESORIAS
- 3 ESCALERA PARA ÁREA DE EMPLEADOS
- 4 BAÑOS
- 5 MUESTRARIO DE TODOS LOS TALLERES

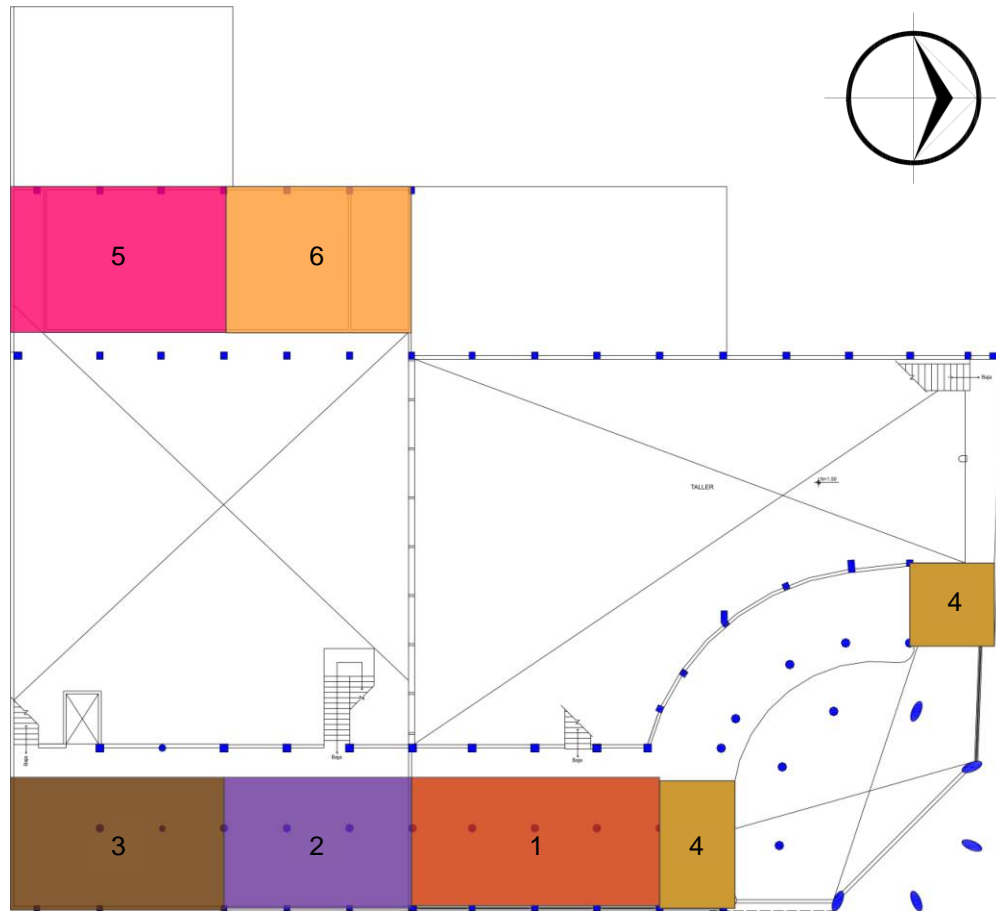
Finalmente, en la Planta de Tercer Nivel se ubican los talleres de accesorias, tejido y bordado y coritas, así como la exhibición de esta última. Además la exhibición de repujado y el área de empleados.

Figura 3.4.- Esquema de zonificación planta 3er. Nivel. Fuente: Autoría propia. S/E.

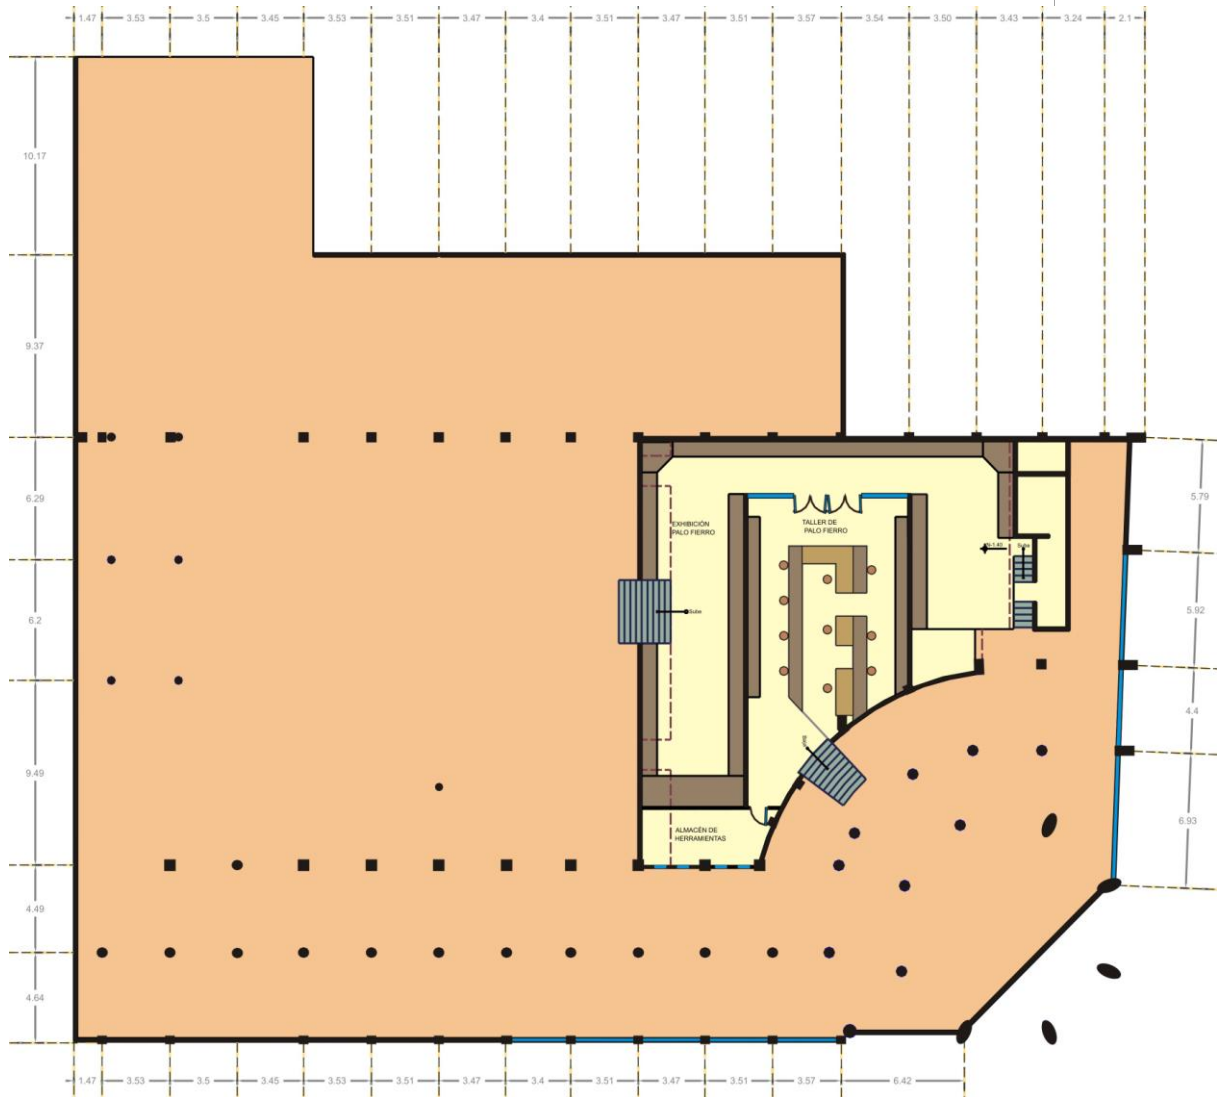
Figura 3.5.- Partido arquitectónico de sótano. Fuente: Autoría propia. S/E.

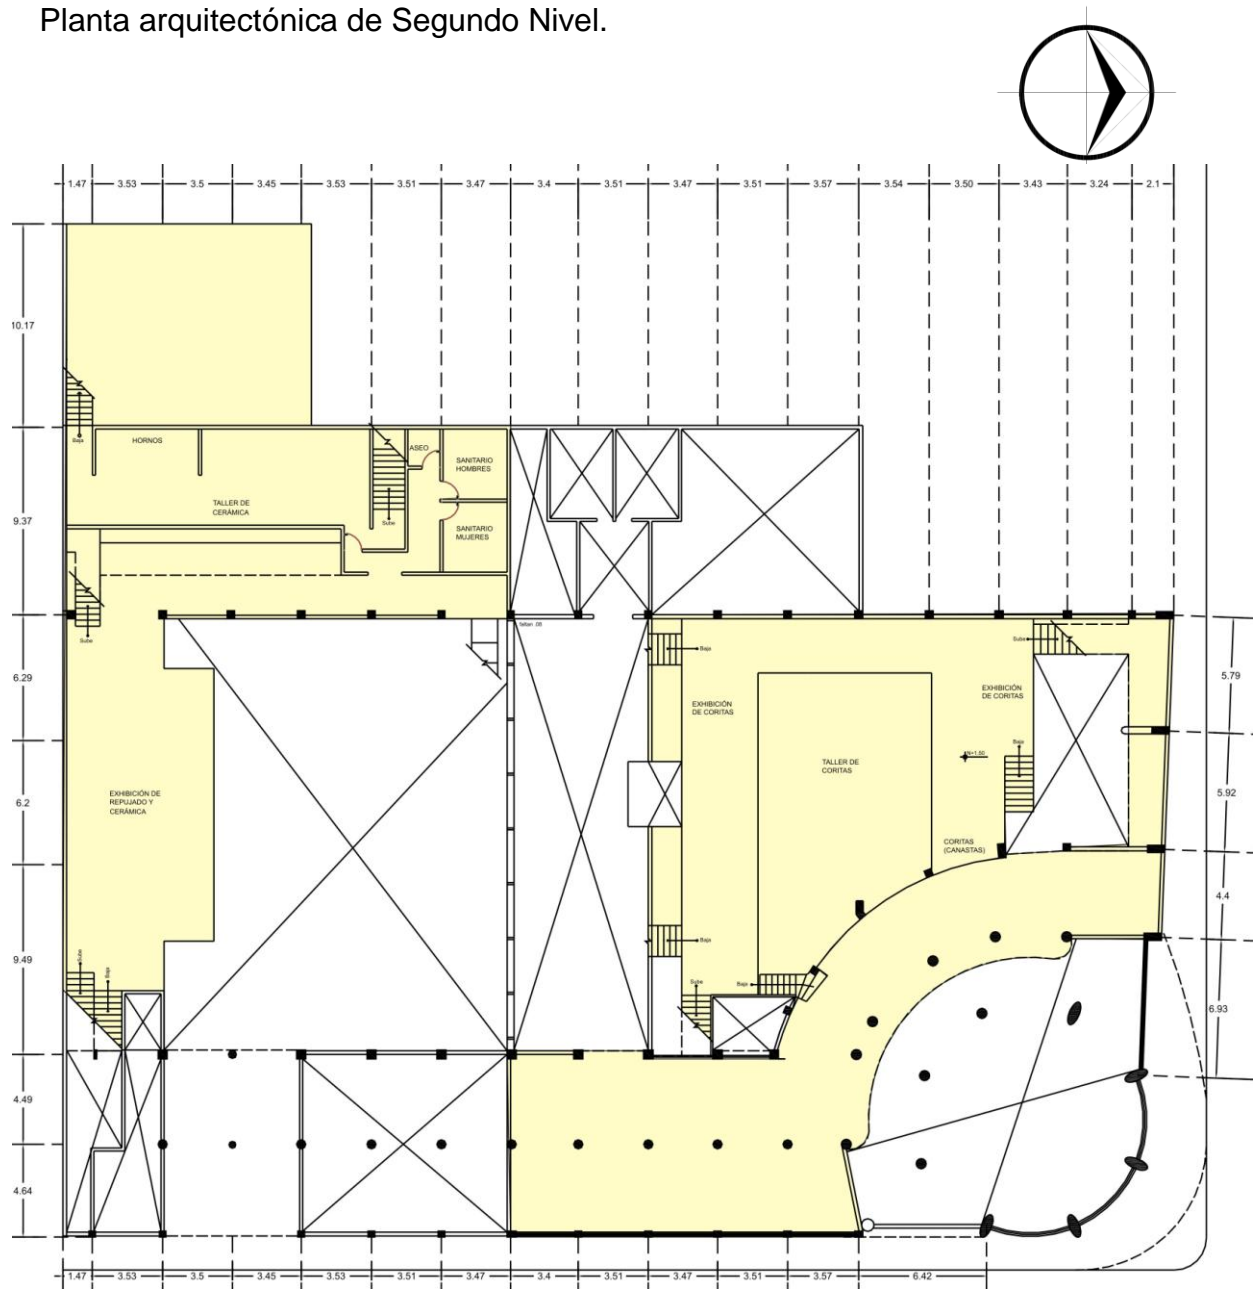
Figura 3.7.- Partido arquitectónico planta 2do. Nivel. Fuente: Autoría propia. S/E.

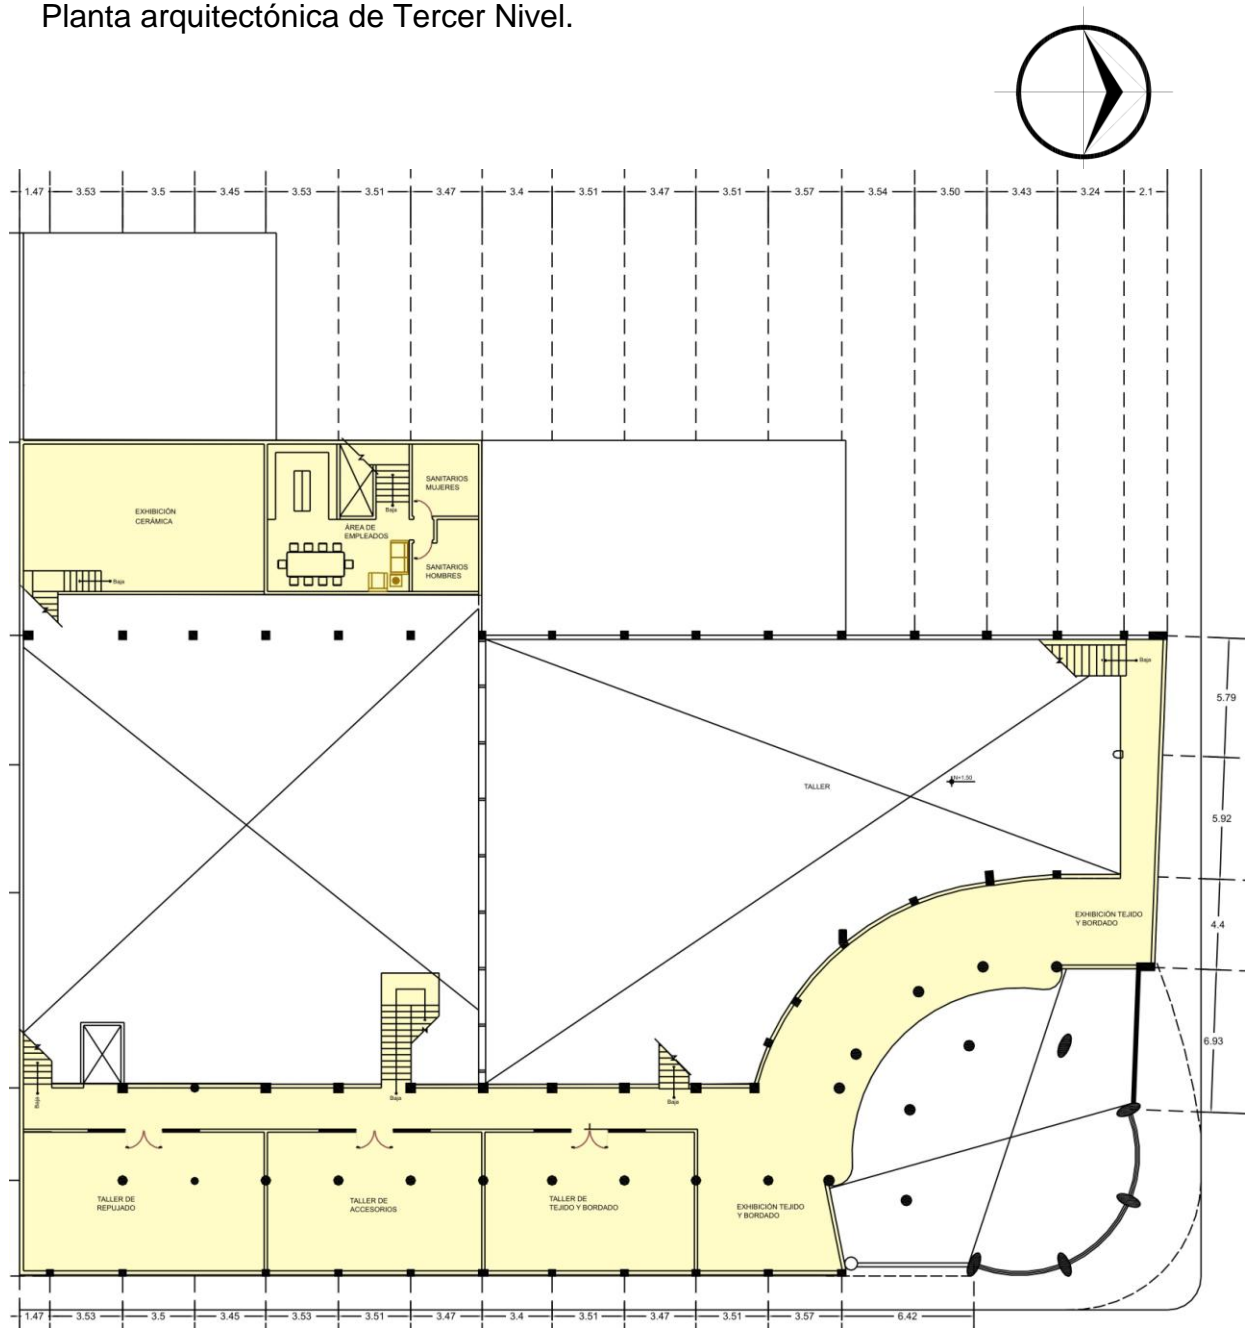
Figura 3.8.- Partido arquitectónico planta 3er. Nivel. Fuente: Autoría propia. S/E.
