**CENTRO DE PRODUCCIÓN, EXHIBICIÓN Y VENTA DE
PRODUCTOS ARTESANALES EN EL EDIFICIO ESCALANTE.
Antiguo Edificio de Sonora Motors, hoy edificio fragmentado en
múltiples locales.**

TESIS QUE PARA OBTENER EL TÍTULO DE ARQUITECTA

BIANCA JEANETH YON RIOS

Junio de 2015

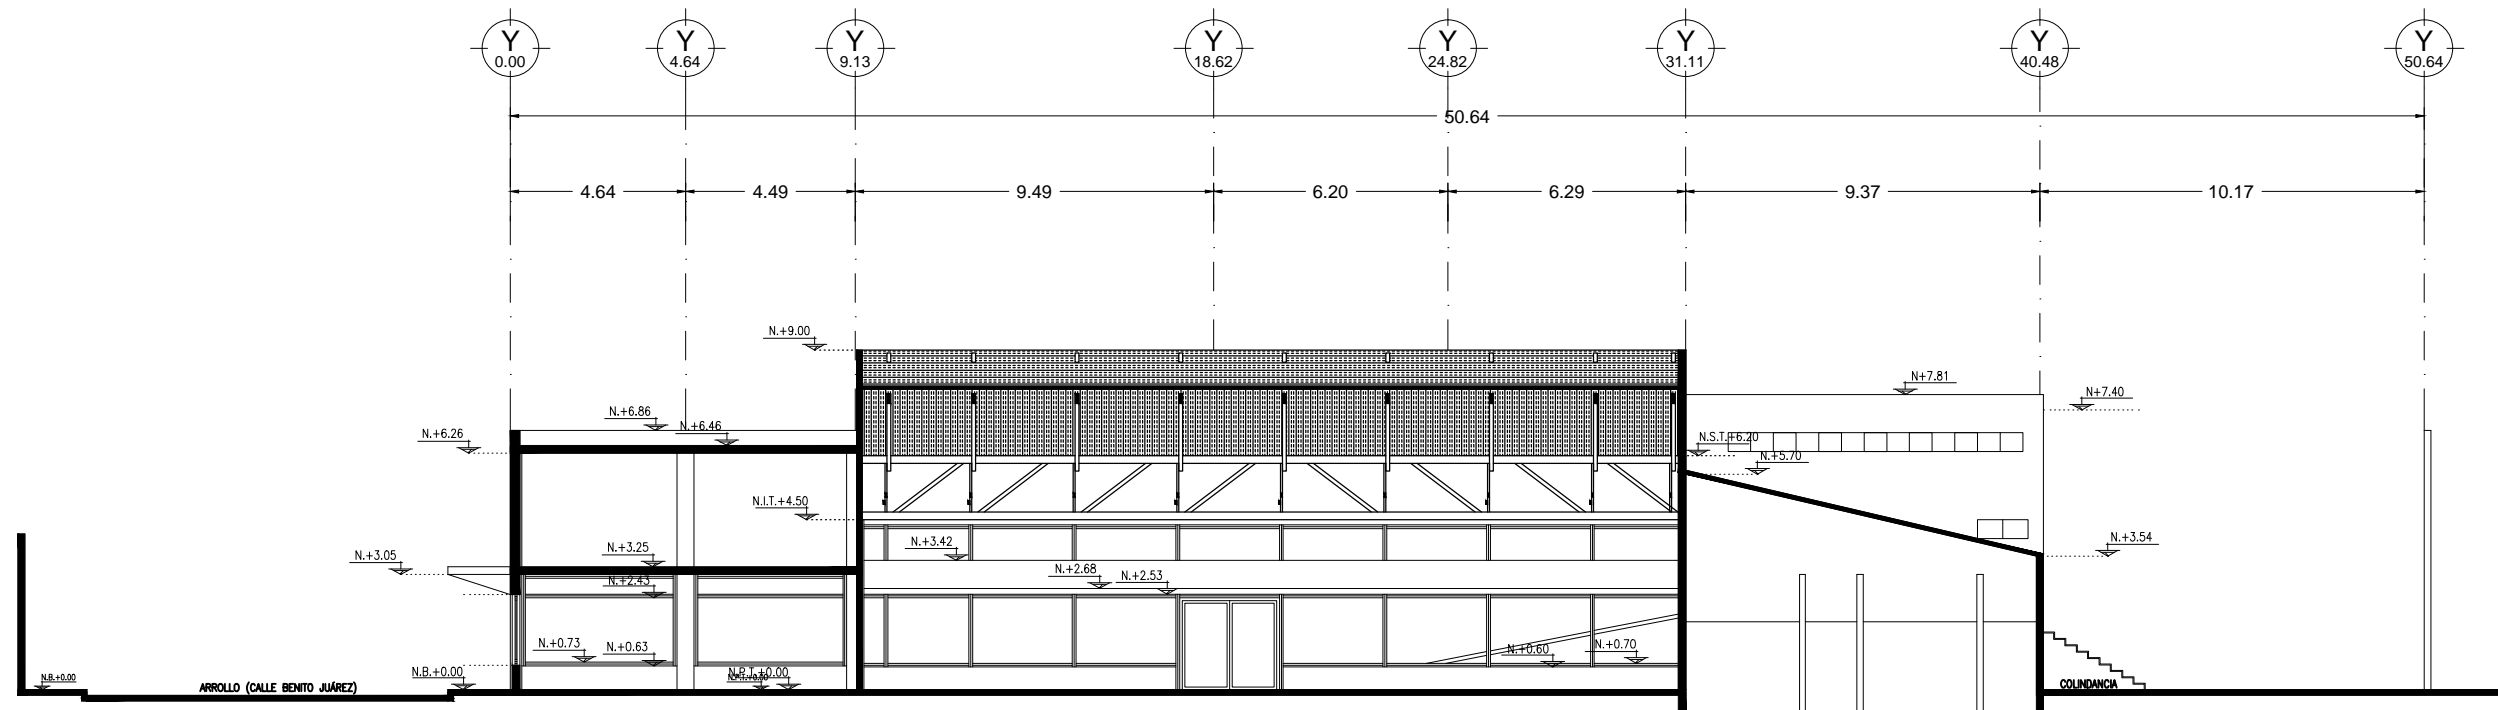
CORTE TRANSVERSAL Y-Y'
PROPUESTA

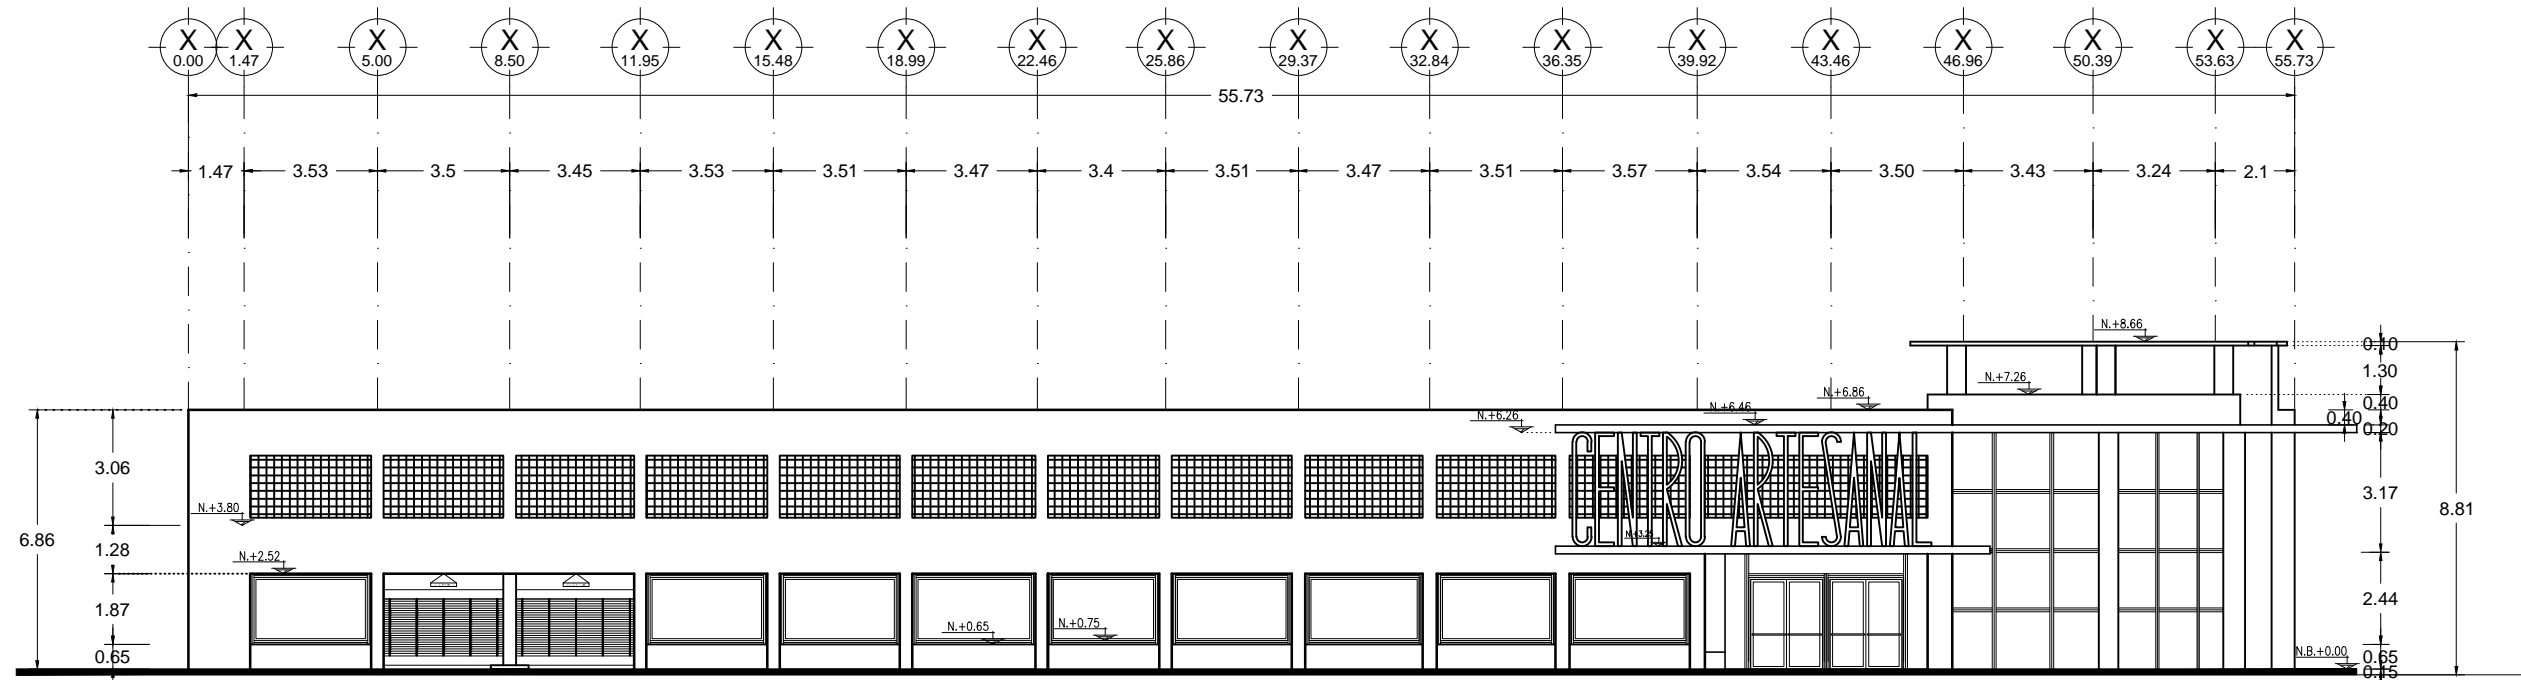
FACHADA ORIENTE
PROPUESTA

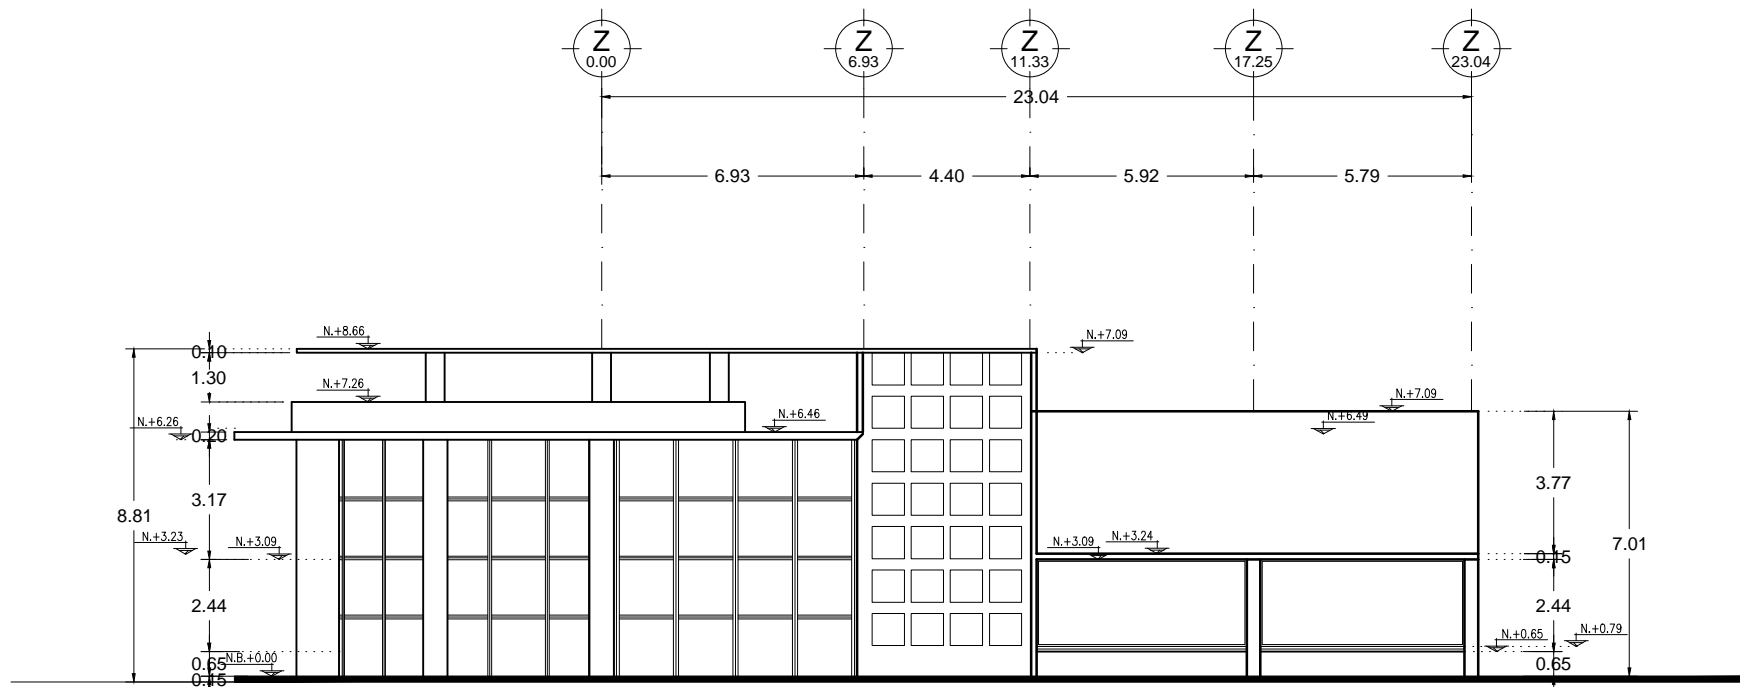
FACHADA NORTE
PROPUESTA

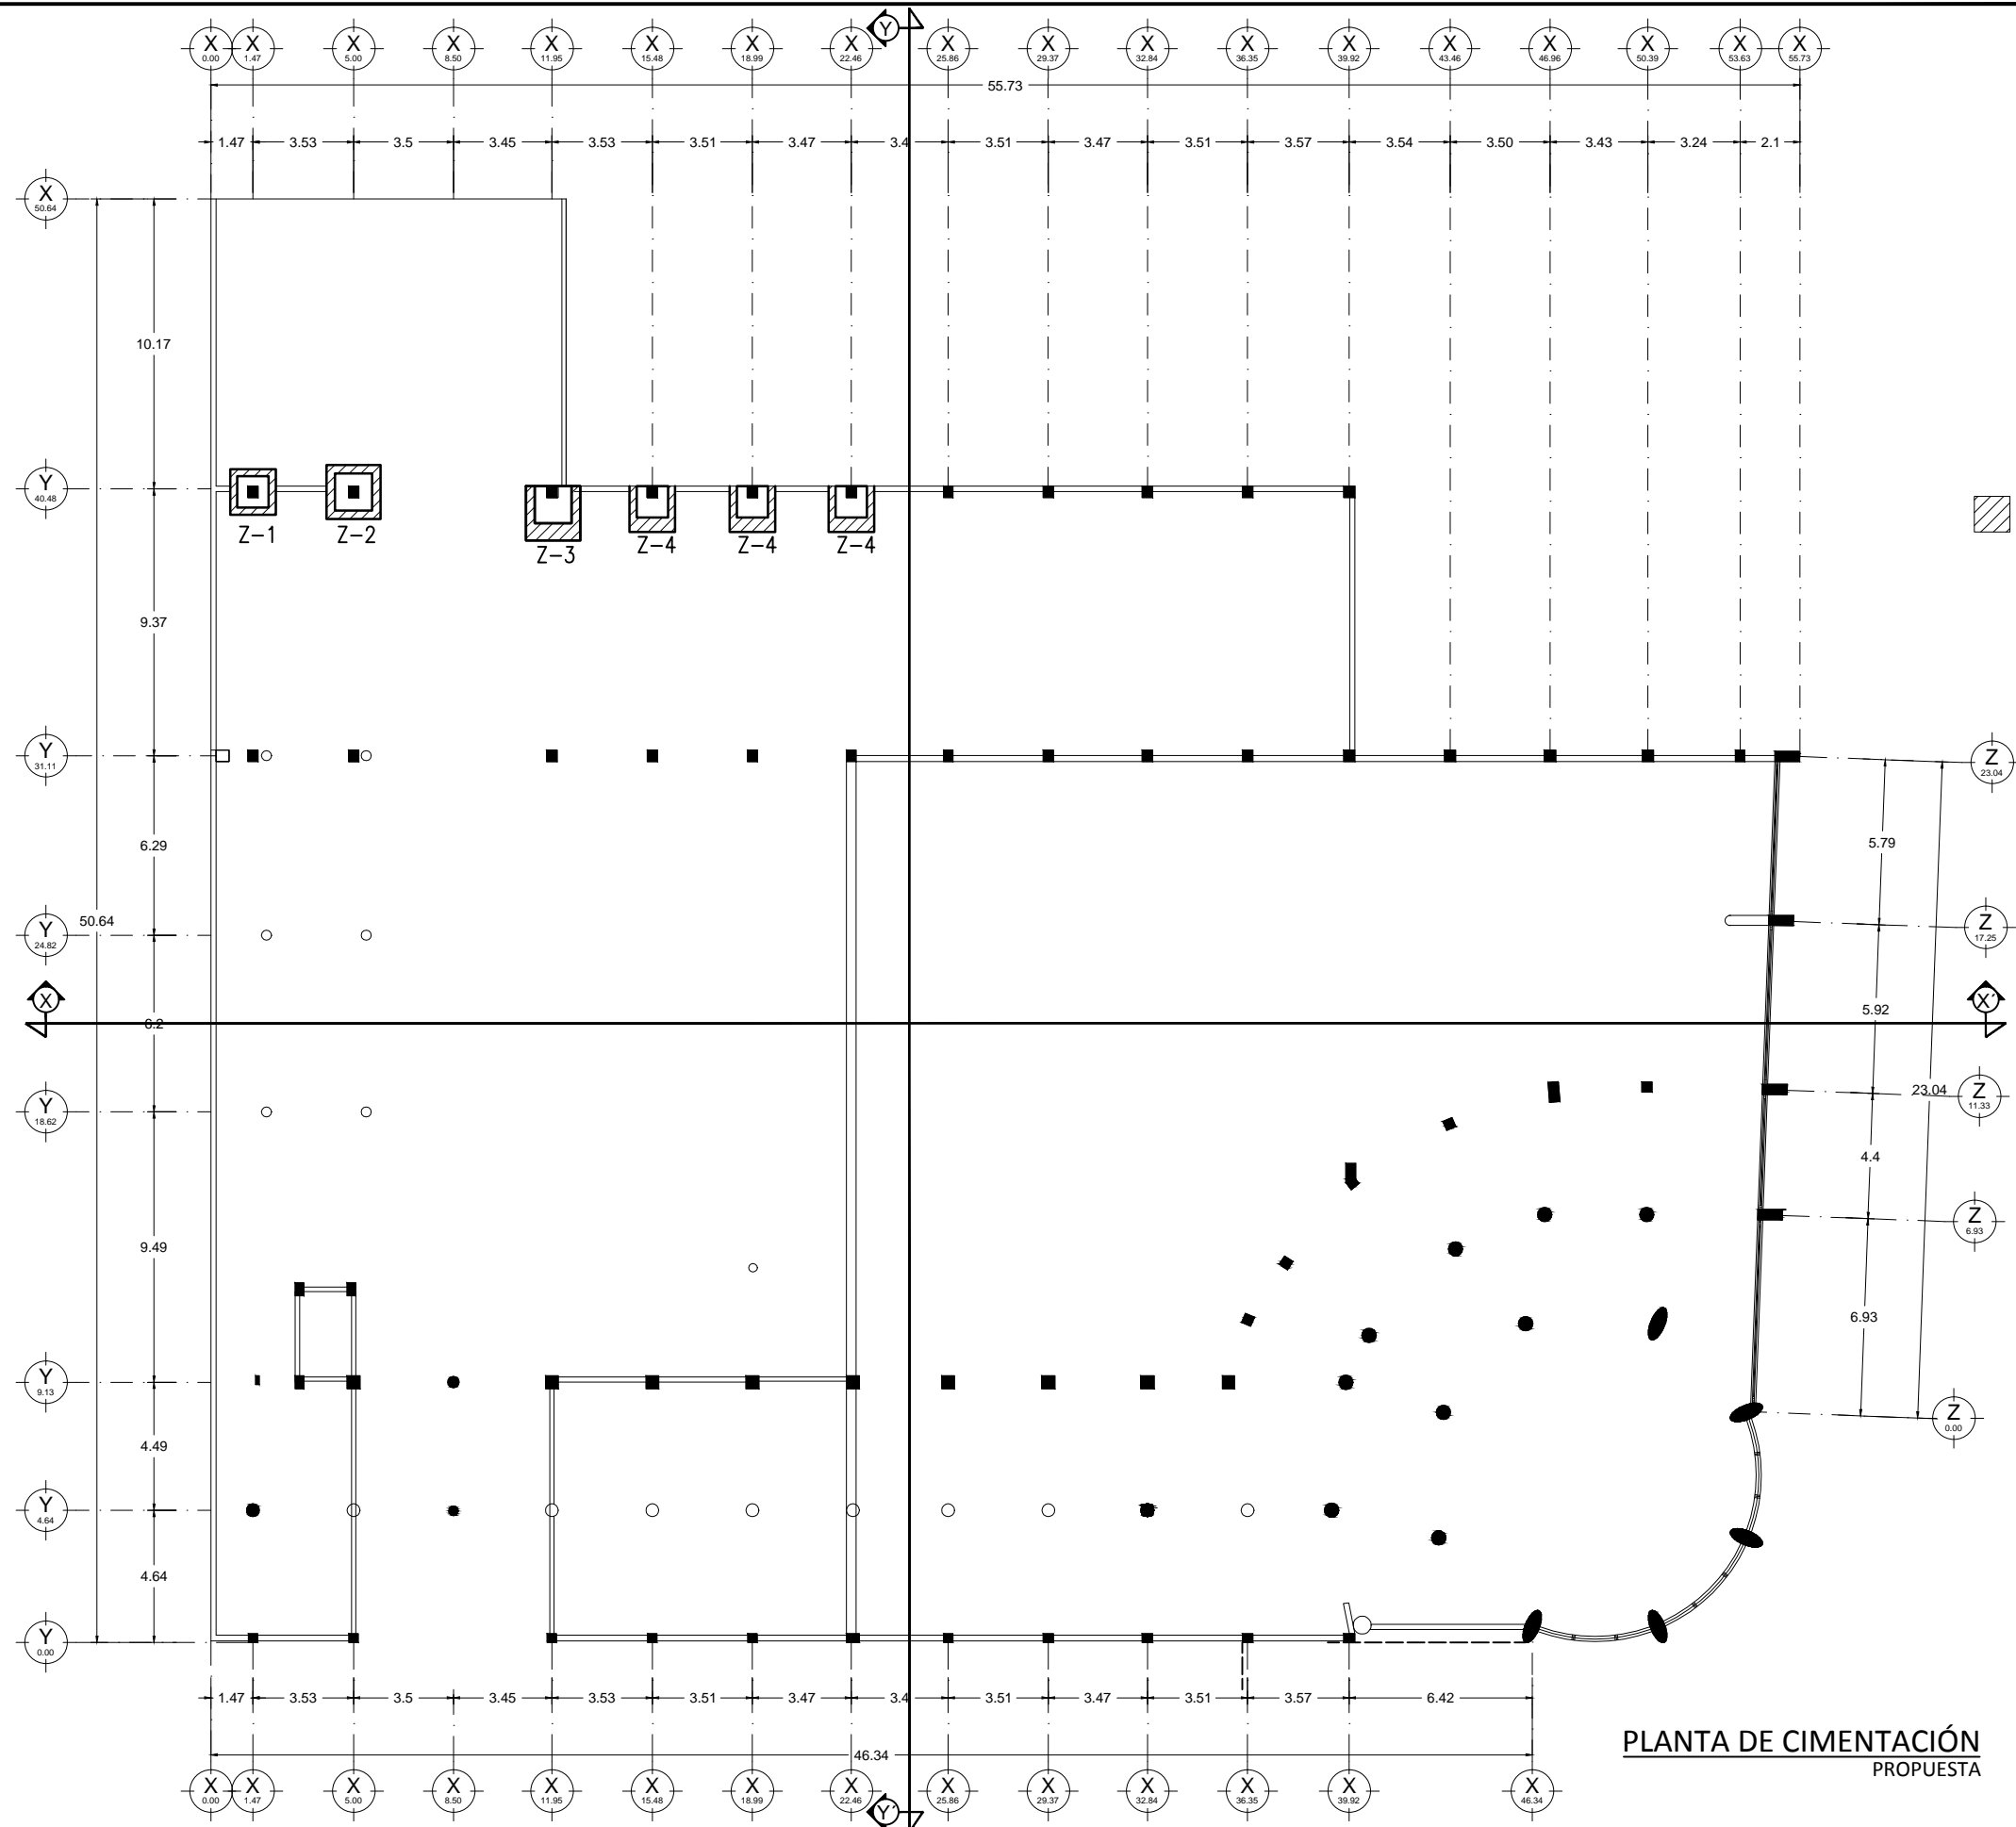
ES-1

REFORZAMIENTO DE ZAPATAS INDICADAS COMO Z-1, Z-2, Z-3 Y Z-4
 VER DETALLES EN PLANO DES-1

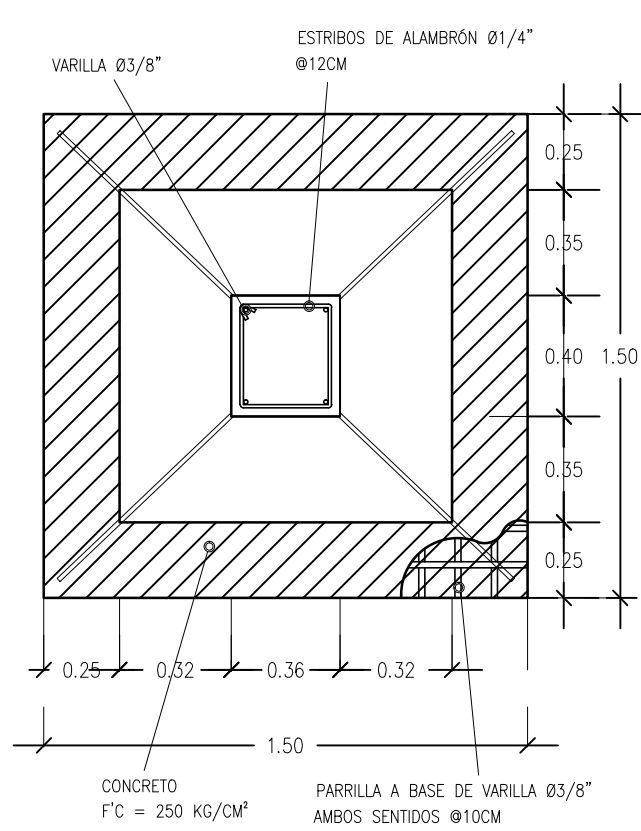
PLANTA DE ZAPATA AISLADA Z-1

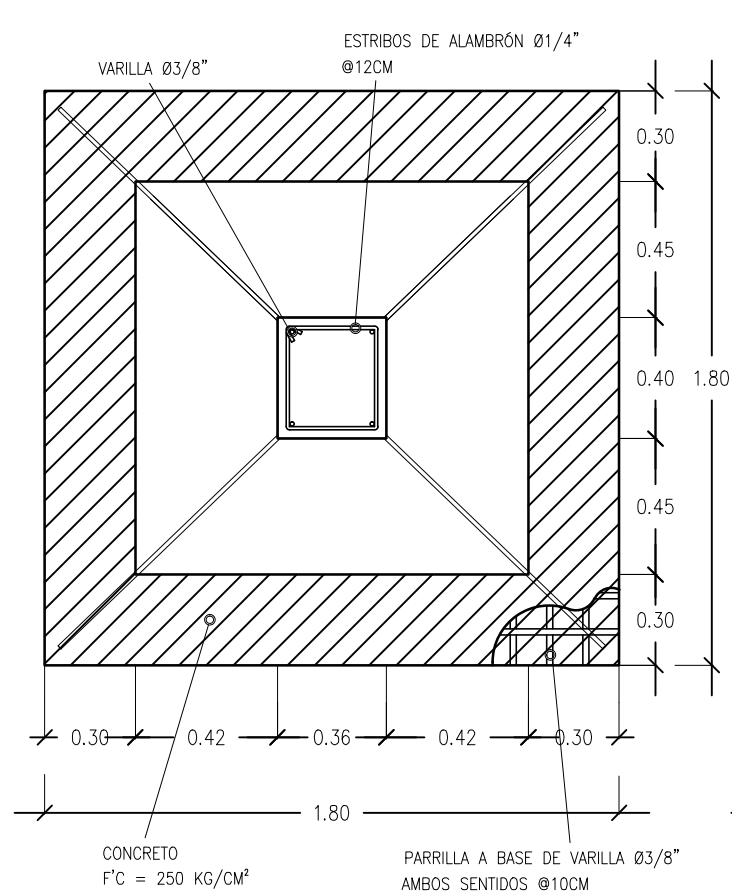
PLANTA DE ZAPATA AISLADA Z-2

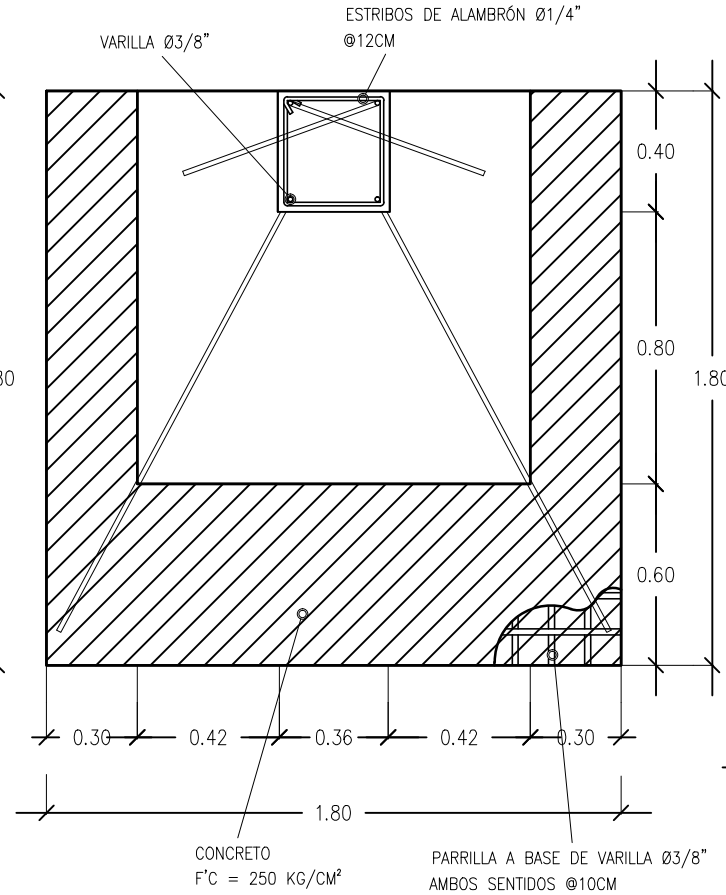
PLANTA DE ZAPATA AISLADA Z-3

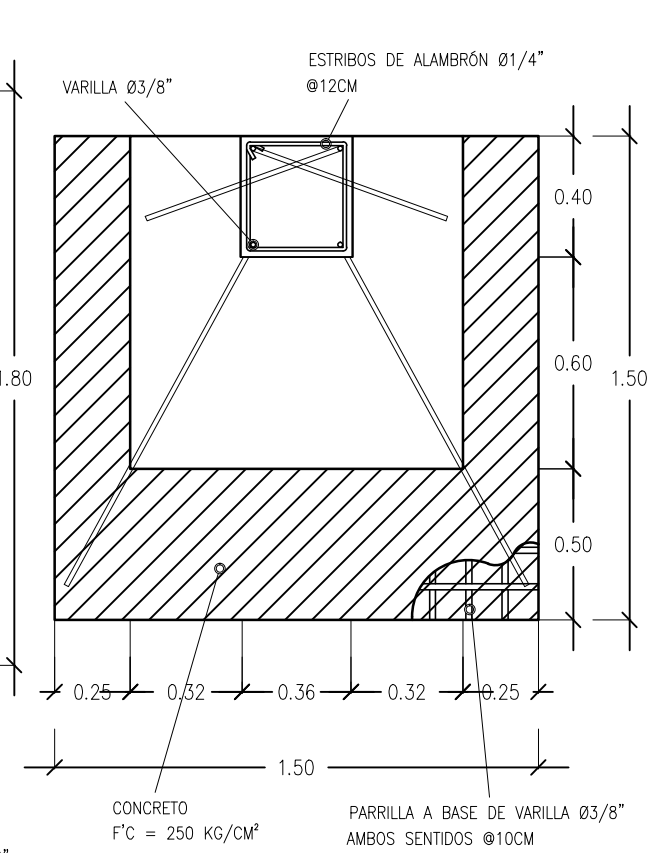
PLANTA DE ZAPATA AISLADA Z-4

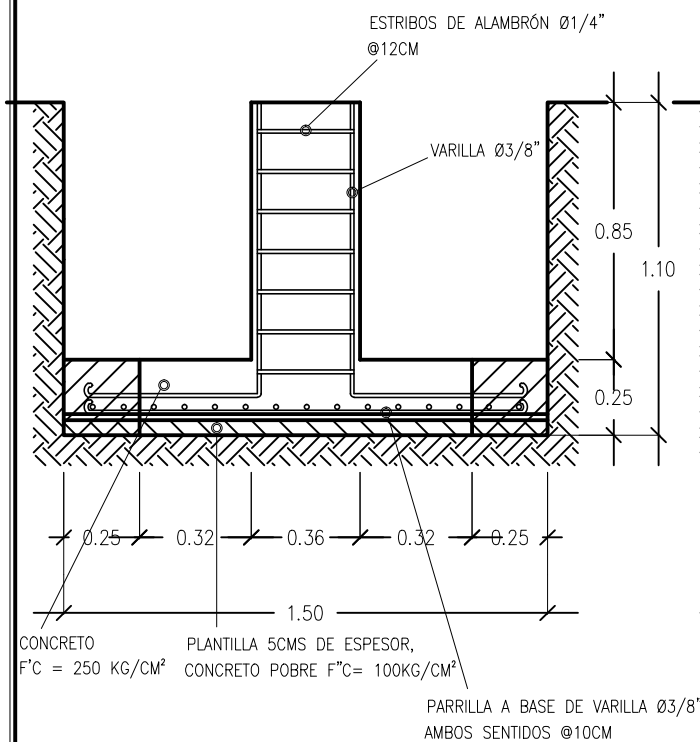
ALZADO DE ZAPATA AISLADA Z-1

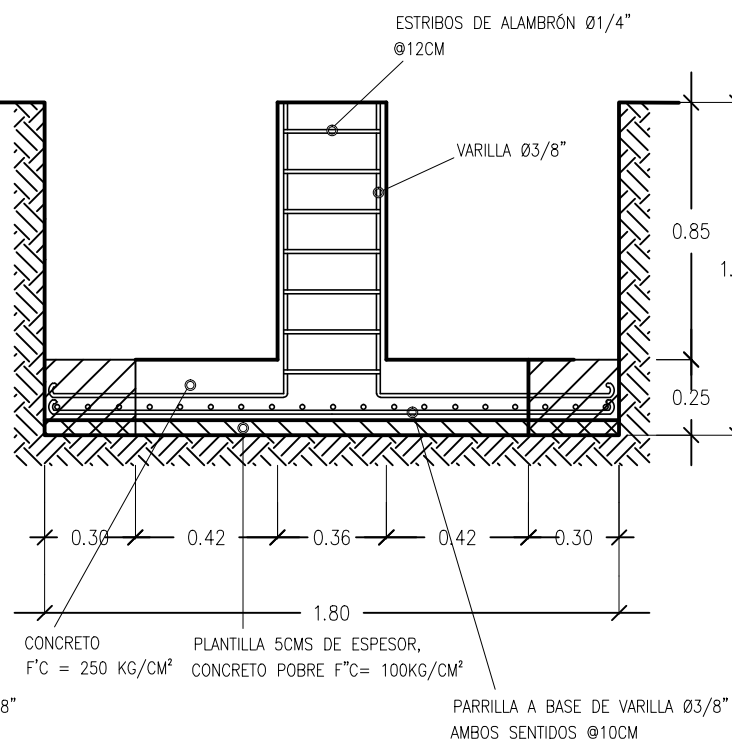
ALZADO DE ZAPATA AISLADA Z-2

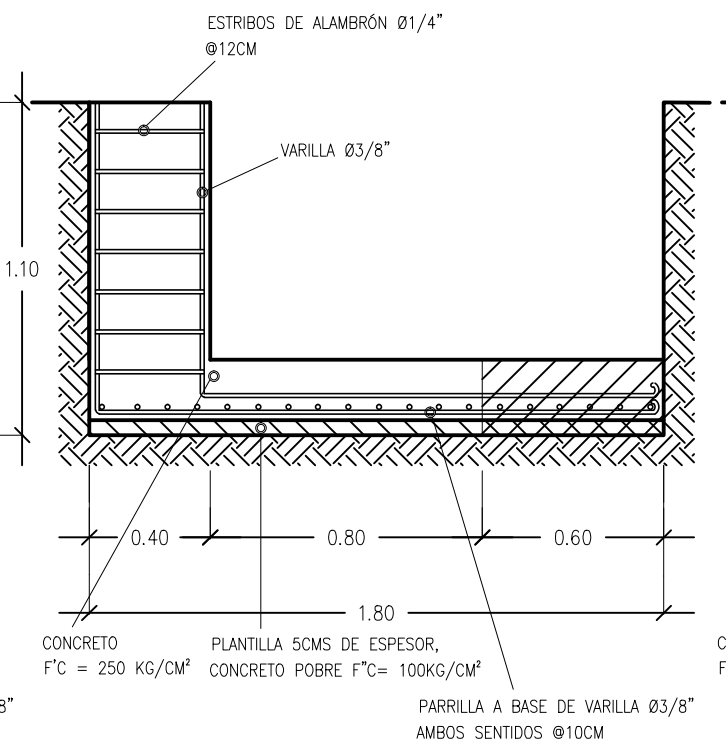
ALZADO DE ZAPATA AISLADA Z-3

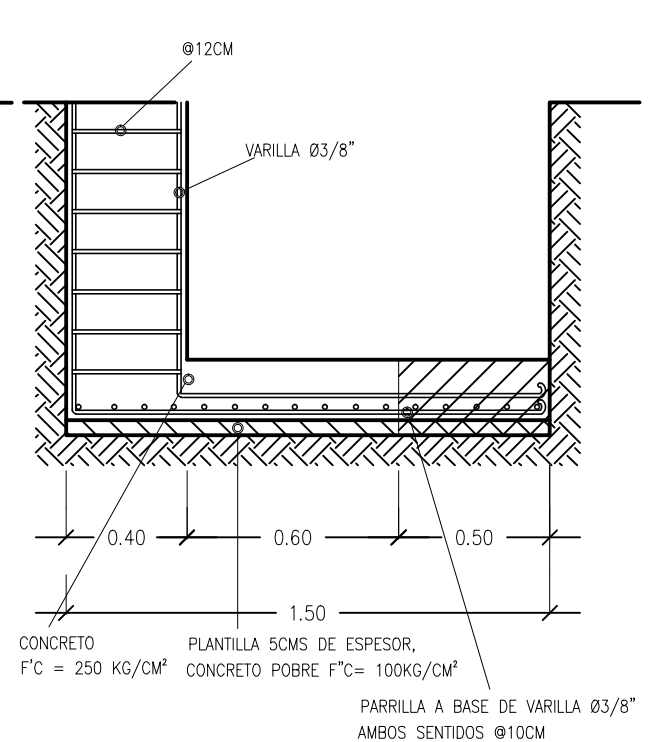
ALZADO DE ZAPATA AISLADA Z-4

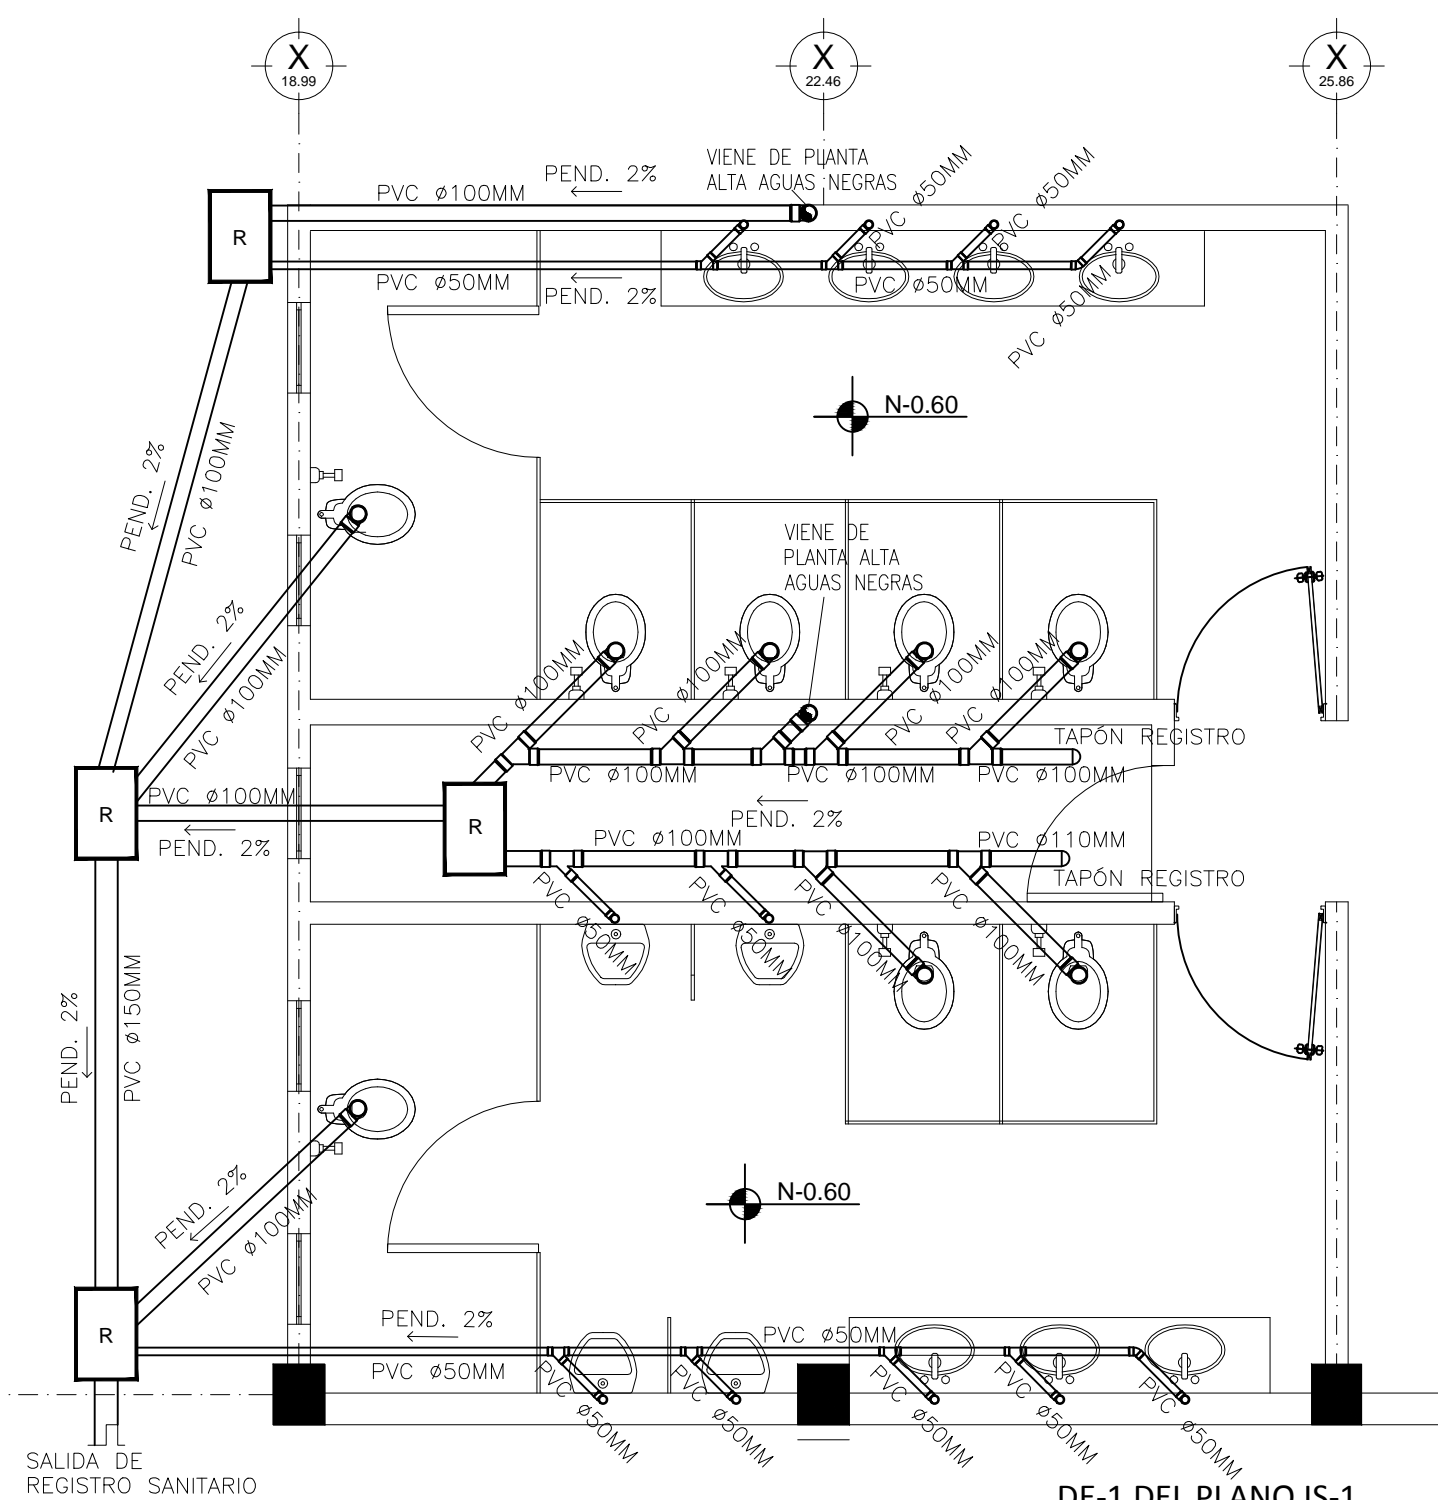
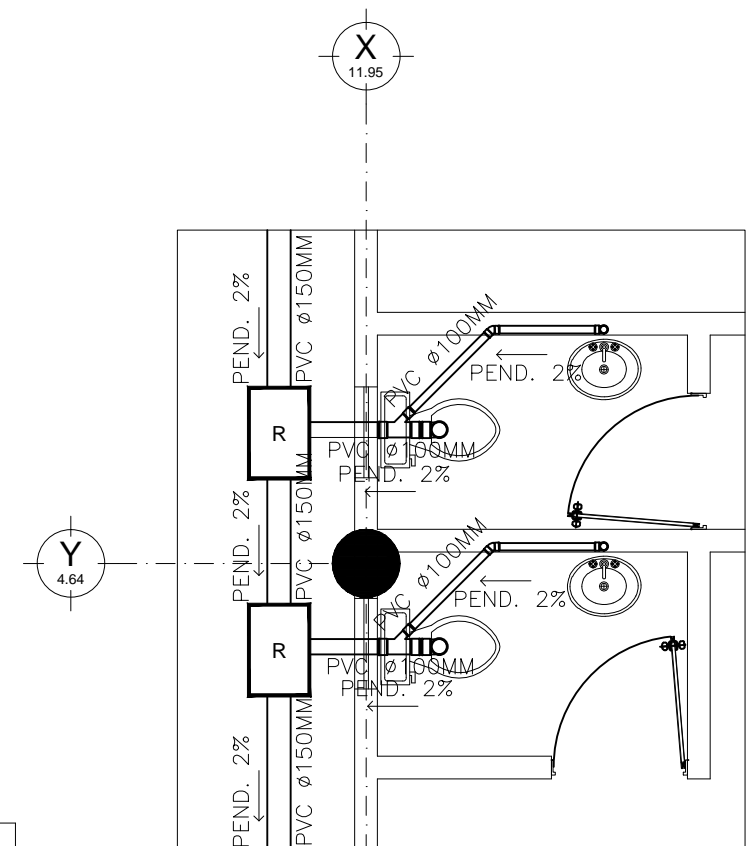
ALZADOS SANITARIOS

SIMBOLOGÍA

PVC Ø 150MM
-

PVC Ø 100MM
-

PVC Ø 50MM
-

REGISTRO DE 60 X 40 M

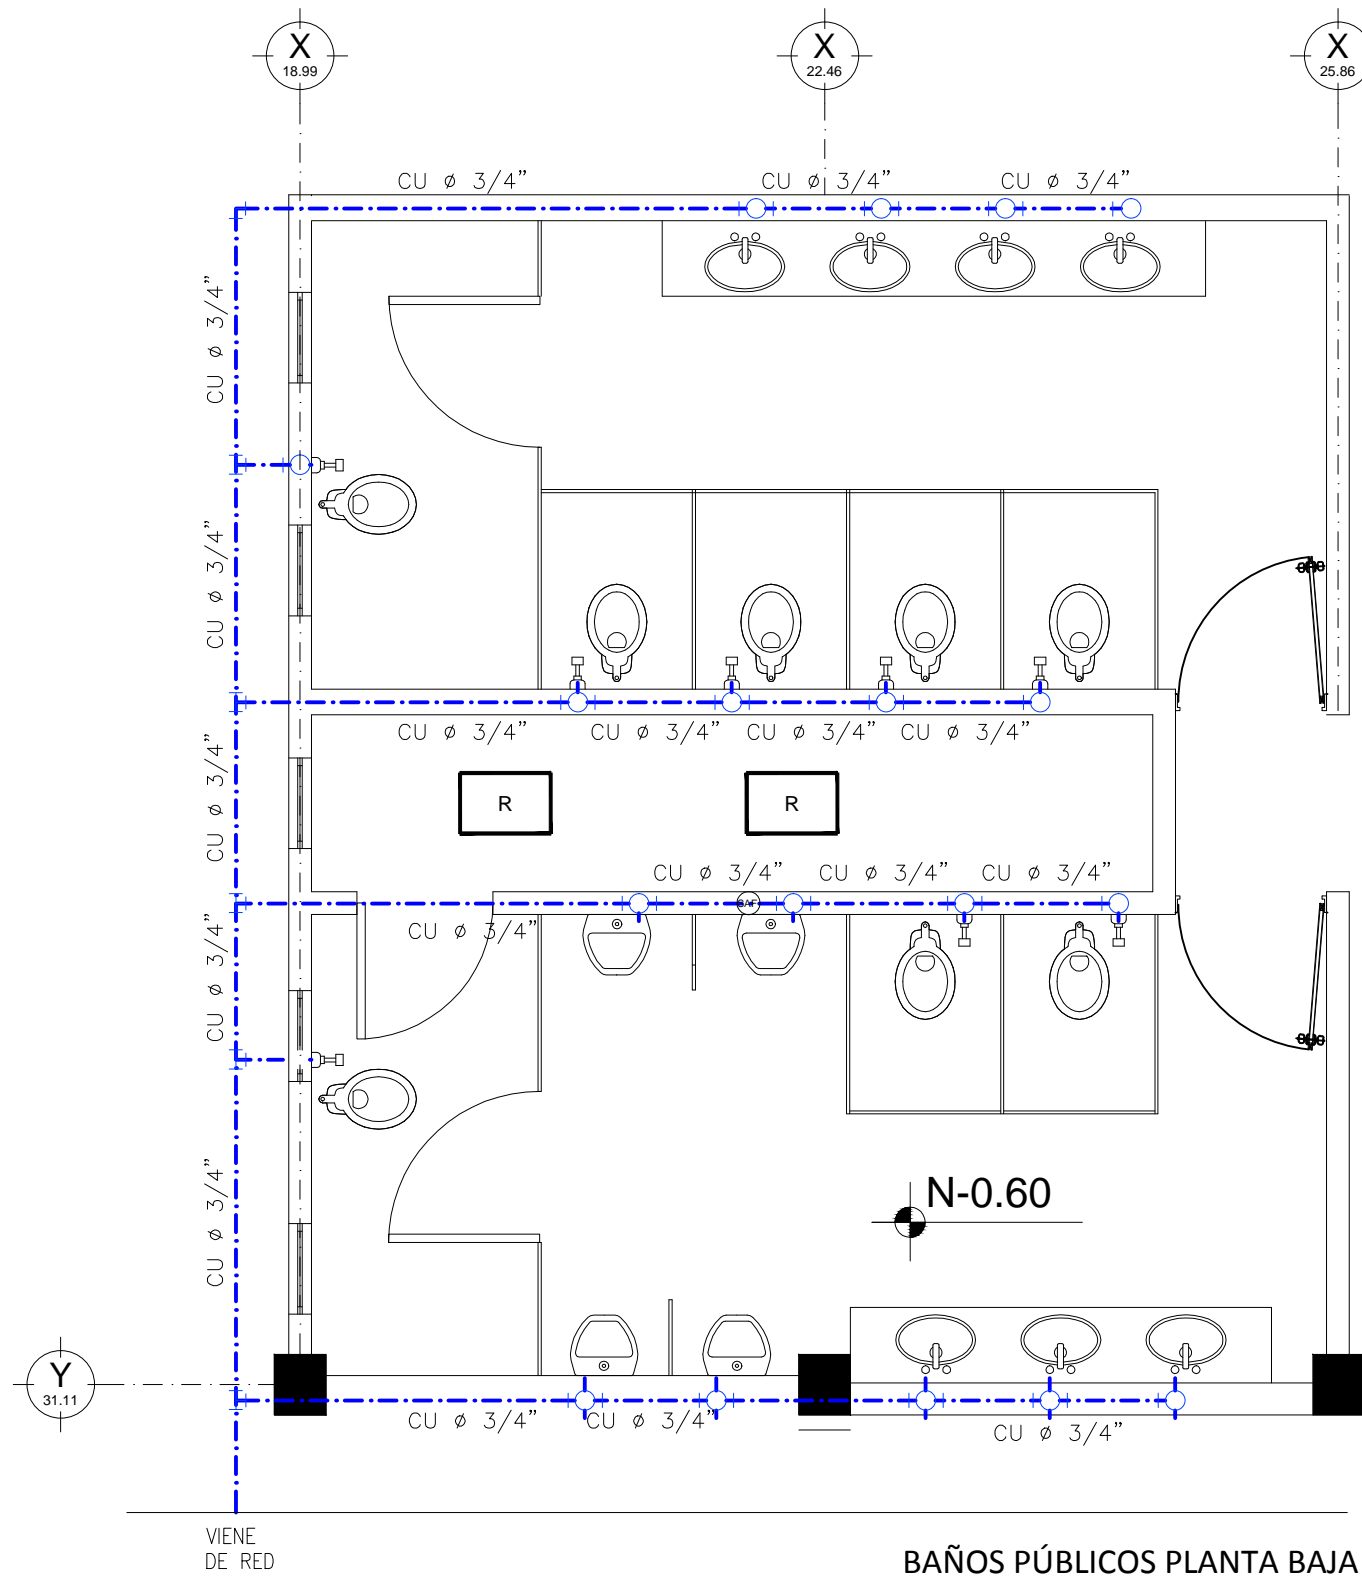
BAÑOS PÚBLICOS PLANTA BAJA

SIMBOLOGÍA	
	LINEA AGUA FRÍA TUBERÍA CO 3/4"
	VALVULA COMPUERTA
	CODO 90°
	CONEXION "T"
	CODO 90° HACIA ARRIBA
	T CON SALIDA HACIA ARRIBA
	SUBE AGUA FRÍA
	HODRONEUMÁTICO

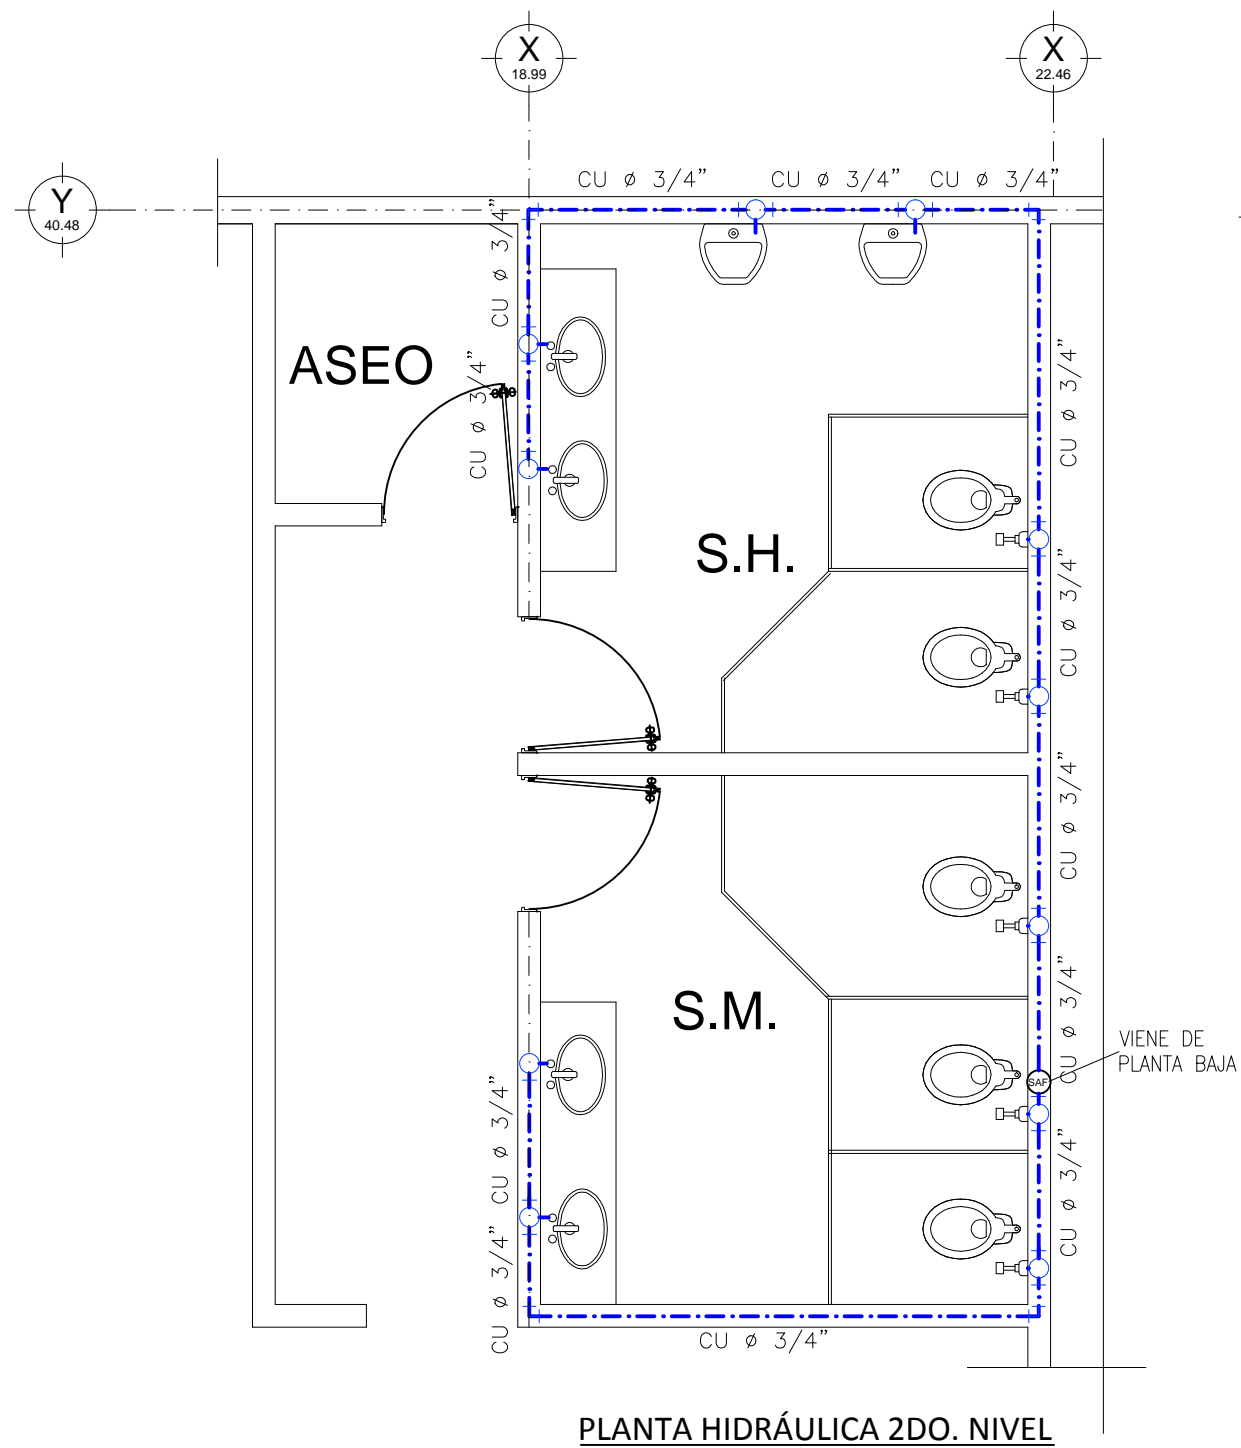
PLANTA HIDRÁULICA 2DO. NIVEL

SIMBOLOGÍA	
	LÍNEA AGUA FRÍA TUBERÍA CO 3/4"
	VALVULA COMPUERTA
	CODO 90°
	CONEXION "T"
	CODO 90° HACIA ARRIBA
	T CON SALIDA HACIA ARRIBA
	SUBE AGUA FRÍA
	HODRONEUMÁTICO
