UNIVERSIDAD DE SONORA

GEOLOGIA Y GEOTECNIA DE LA  
PRESA "EL SALTO"  
MUNICIPIO DE ELOTA, SINALOA

T E S I S

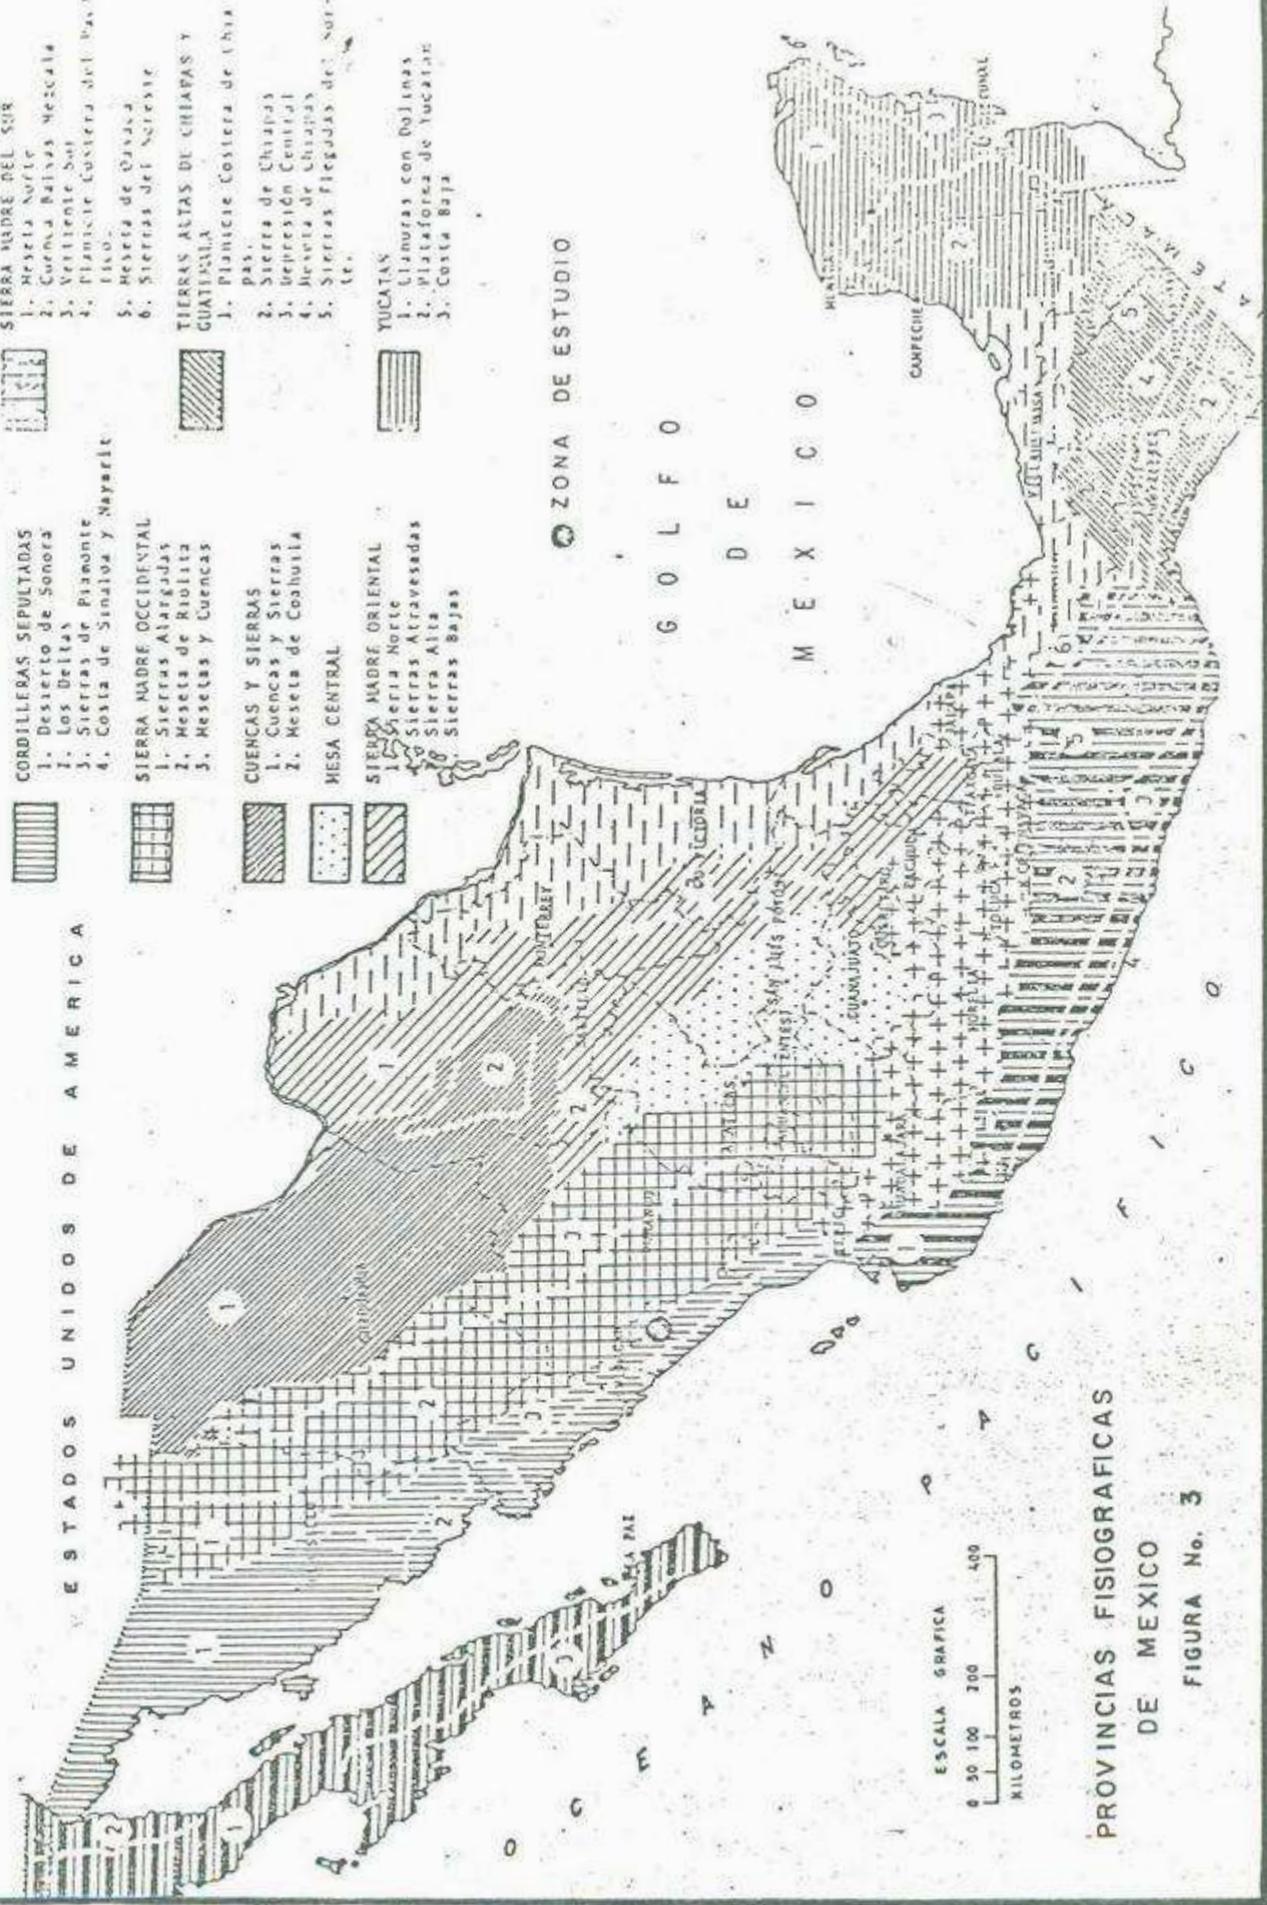
PROVINCIAS FISIOGRAFICAS DE MEXICO  
FIGURA No. 3

De acuerdo a Raíz (1964) el area de estudio se encuentra ubicada en dos subprovincias. La zona occidental pertenece a la Subprovincia "Costa de Sinaloa y Nayarit" de la Provincia denominada Cordilleras Sepultadas. La porción oriental es parte de la Subprovincia de "Sierras y Valles Paralelos" que forma parte de la Sierra Madre Occidental (fig. 3).

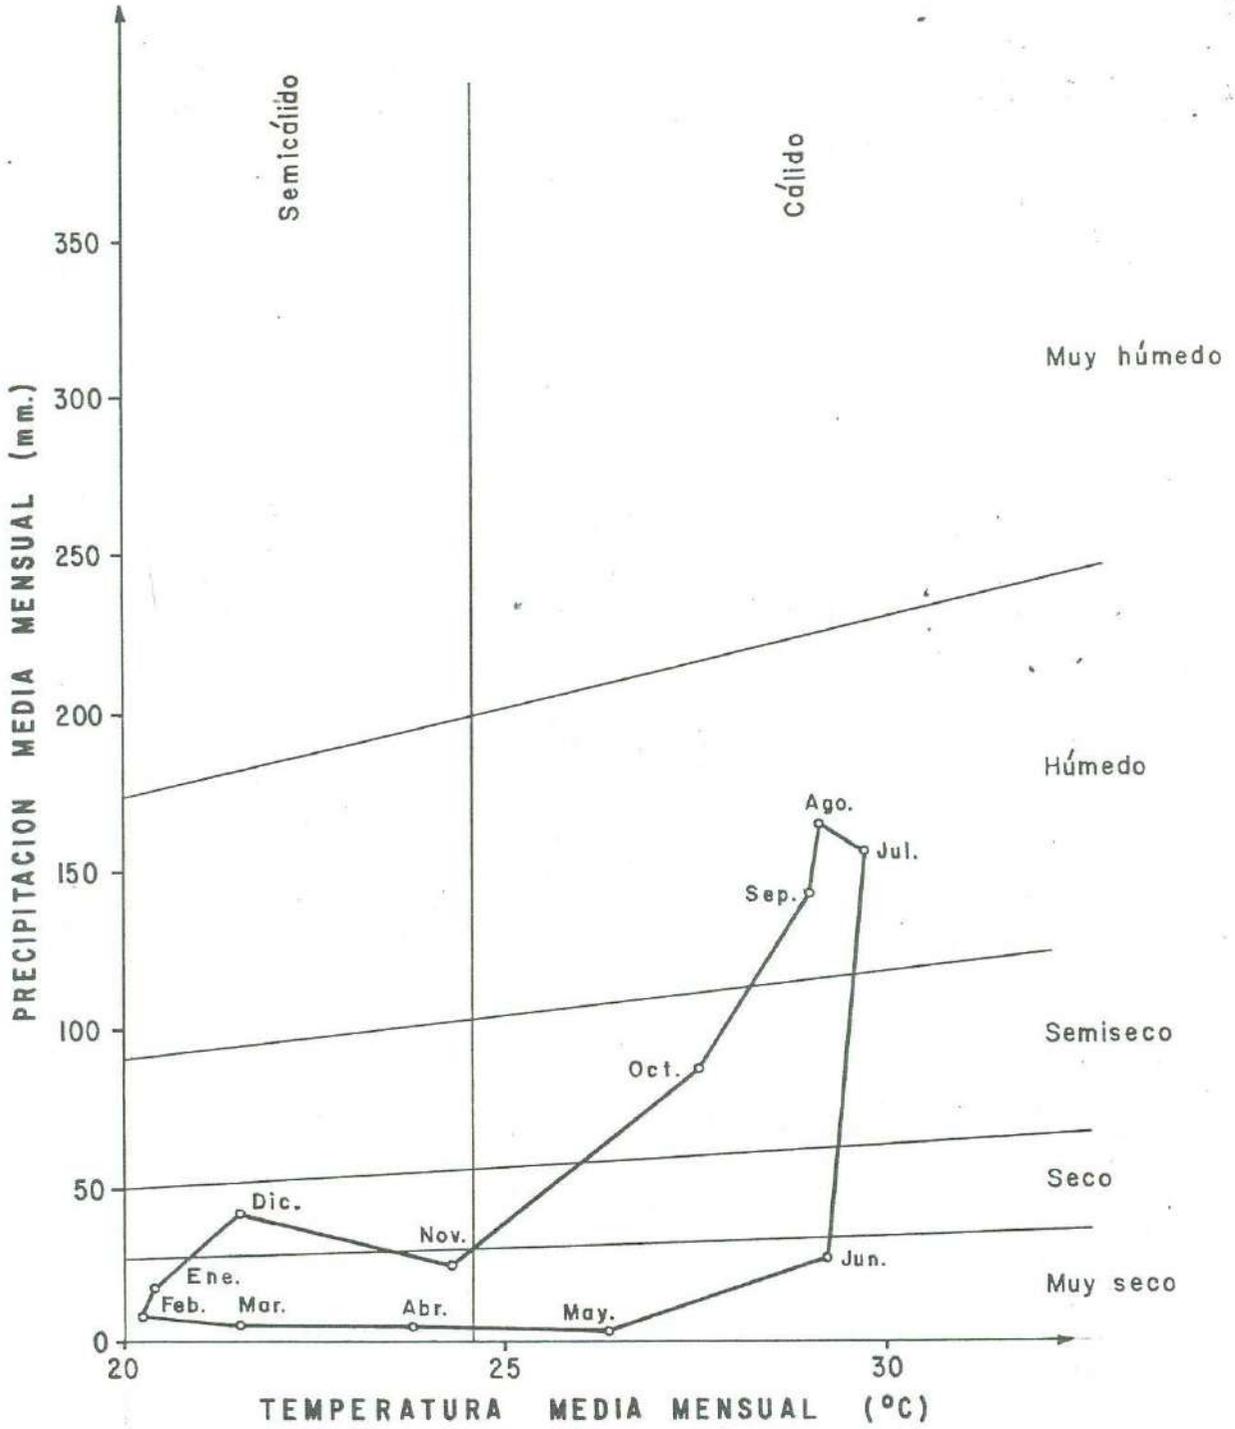
GRAFICA No. 1

# CLIMOGRAMA SEGUN EL METODO DE THORNTHWAITE

— ESTACION ELOTA —  
(1957-1977)

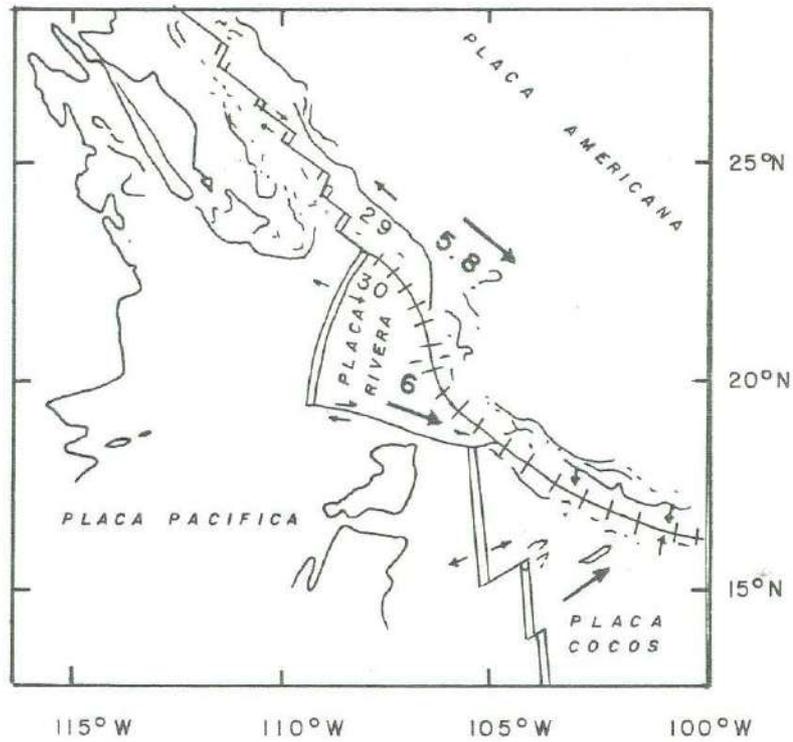
FIGURA No. 4 TECTONICA DE LA COSTA PACIFICA DE MEXICO.

Es importante considerar este análisis del mecanismo de formación del sistema San Andrés y la consiguiente apertura del Golfo de California; puesto que corresponde al patrón estructural que afecta el área de Trabajo. Esta tectónica de extensión, continúa activa en esta porción de México (figura 4).

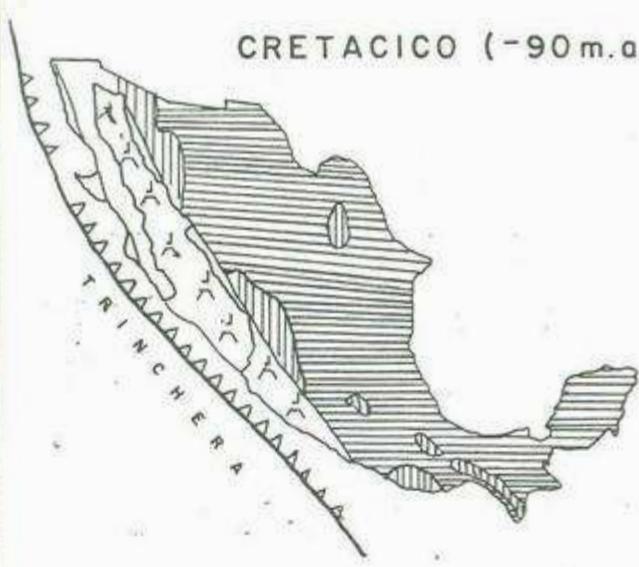
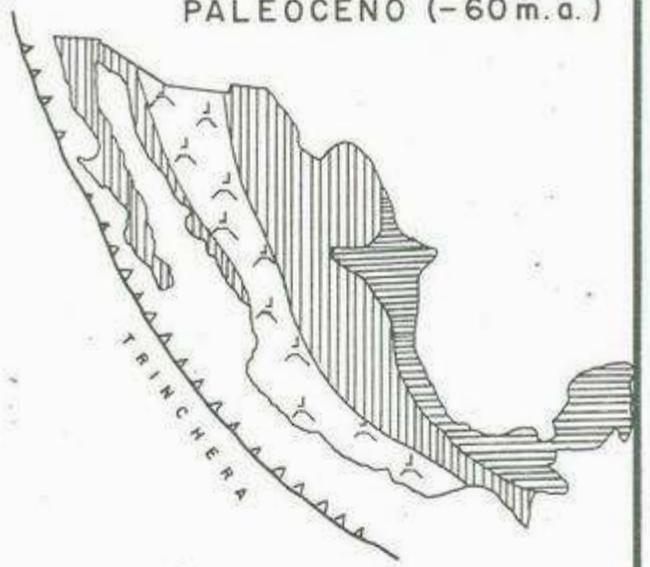
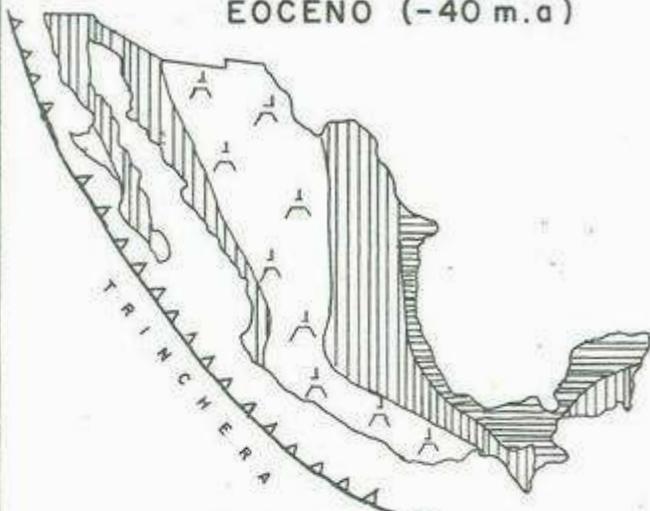
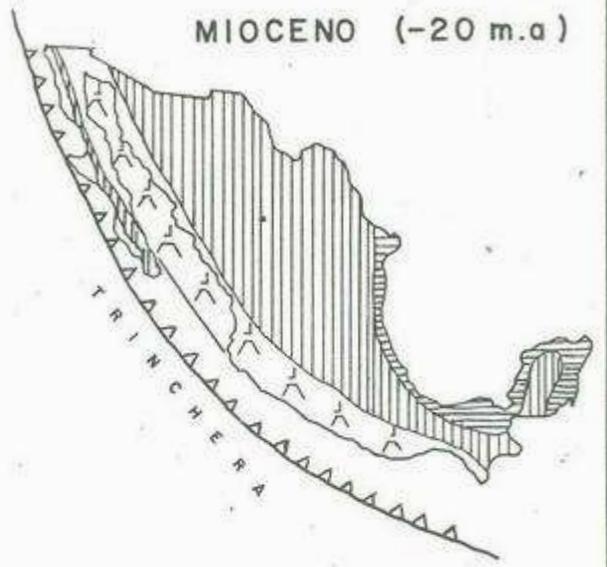
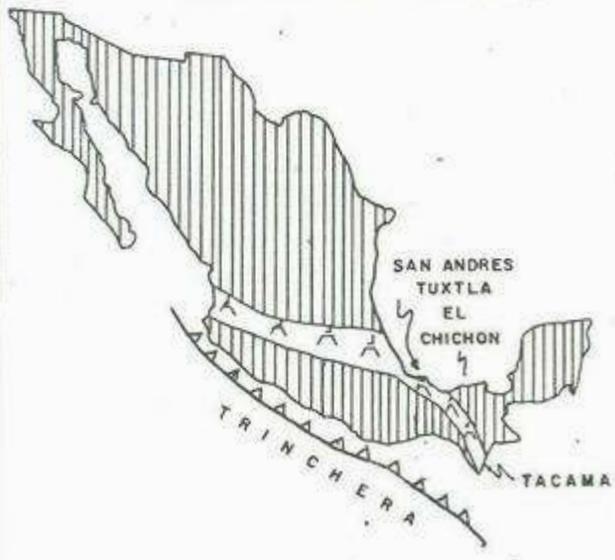
FIG. No 5 MIGRACION DEL ARCO MAGMATICO Y PALEOGEOGRAFIA DE MEXICO DESDE EL CRETACICO.

Durante el Cretácico Tardío (90 a 65 m.a.) parte de México estaba bordeado por un arco magmático (tipo Andes), pero un tercio de Norteamérica (Damon y Mauger, 1986) estaba cubierto por mares epicontinentales (fig. 5), sólo su márgen oeste y algunas islas aisladas sobresalían del nivel del mar. Hace 60 m.a., el

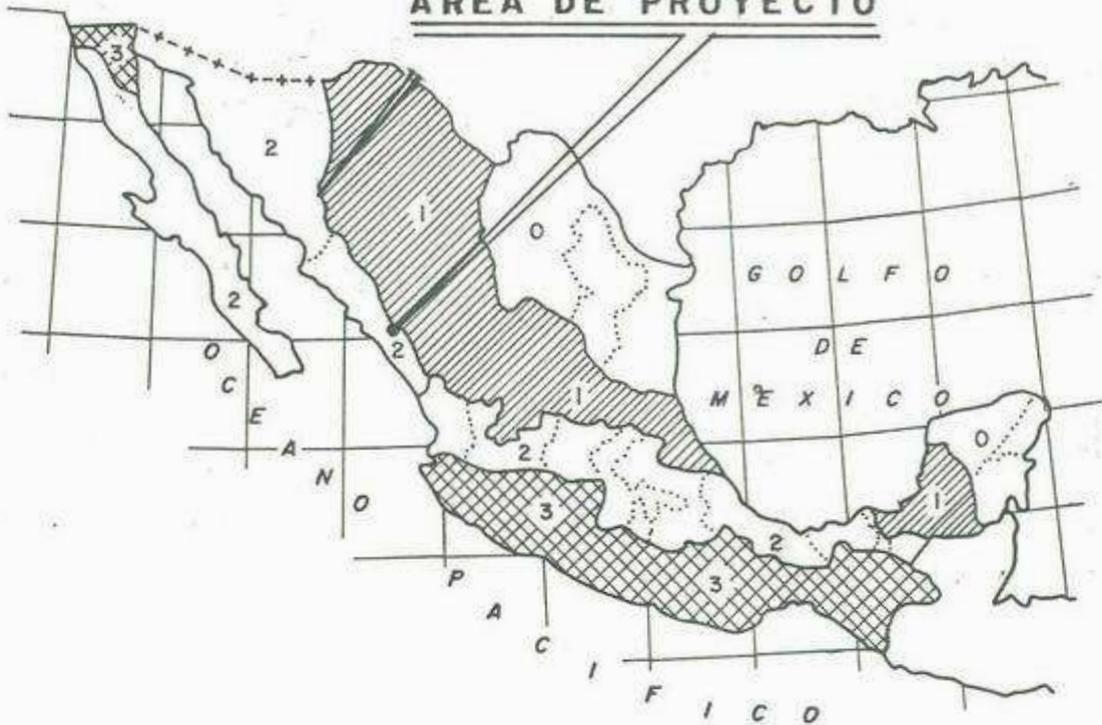
**FIGURA N°6**

ZONIFICACION	
ZONA	EFEKTOS
3	DAÑOS MAYORES
2	DAÑOS MODERADOS
1	DAÑOS MENORES
0	SIN DAÑOS

**ZONIFICACION SISMICA  
 DE LA  
 REPUBLICA MEXICANA**

La Sierra Madre Occidental se encuentra en la zona sísmica conocida como poco frecuente, Penisísmica, de acuerdo con la carta sísmica de la República Mexicana (fig. 6). En general, se considera a la provincia estudiada como una zona de baja sismicidad. Sin embargo, al observarse las figuras 7 y 8 se puede percibir una actividad sísmica relacionada a la Neotectónica que se genera por la interacción de las placas litosféricas de esa región.

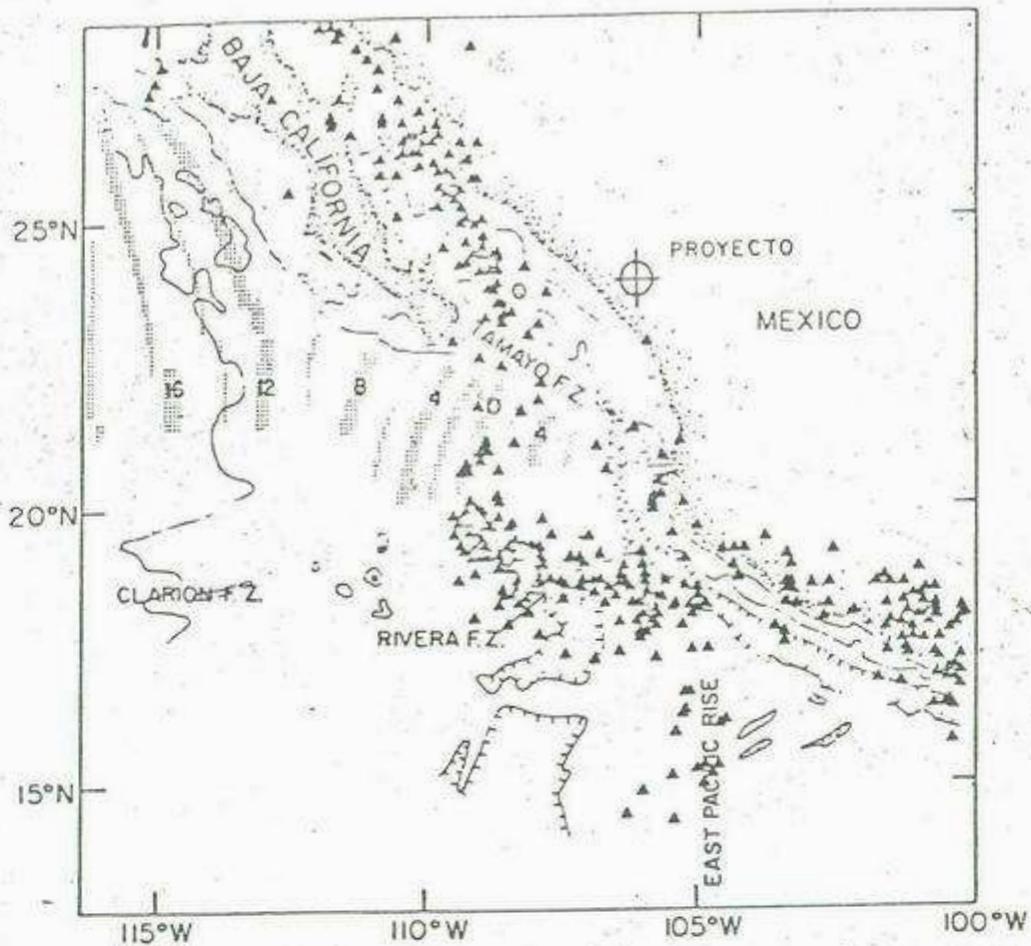
Figura No. 8 Epicentros de sismos ocurridos en el Golfo de California entre 1961 y 1967 (registrados por USCGS, ESSA) y edades del Piso Oceánico en millones de años.

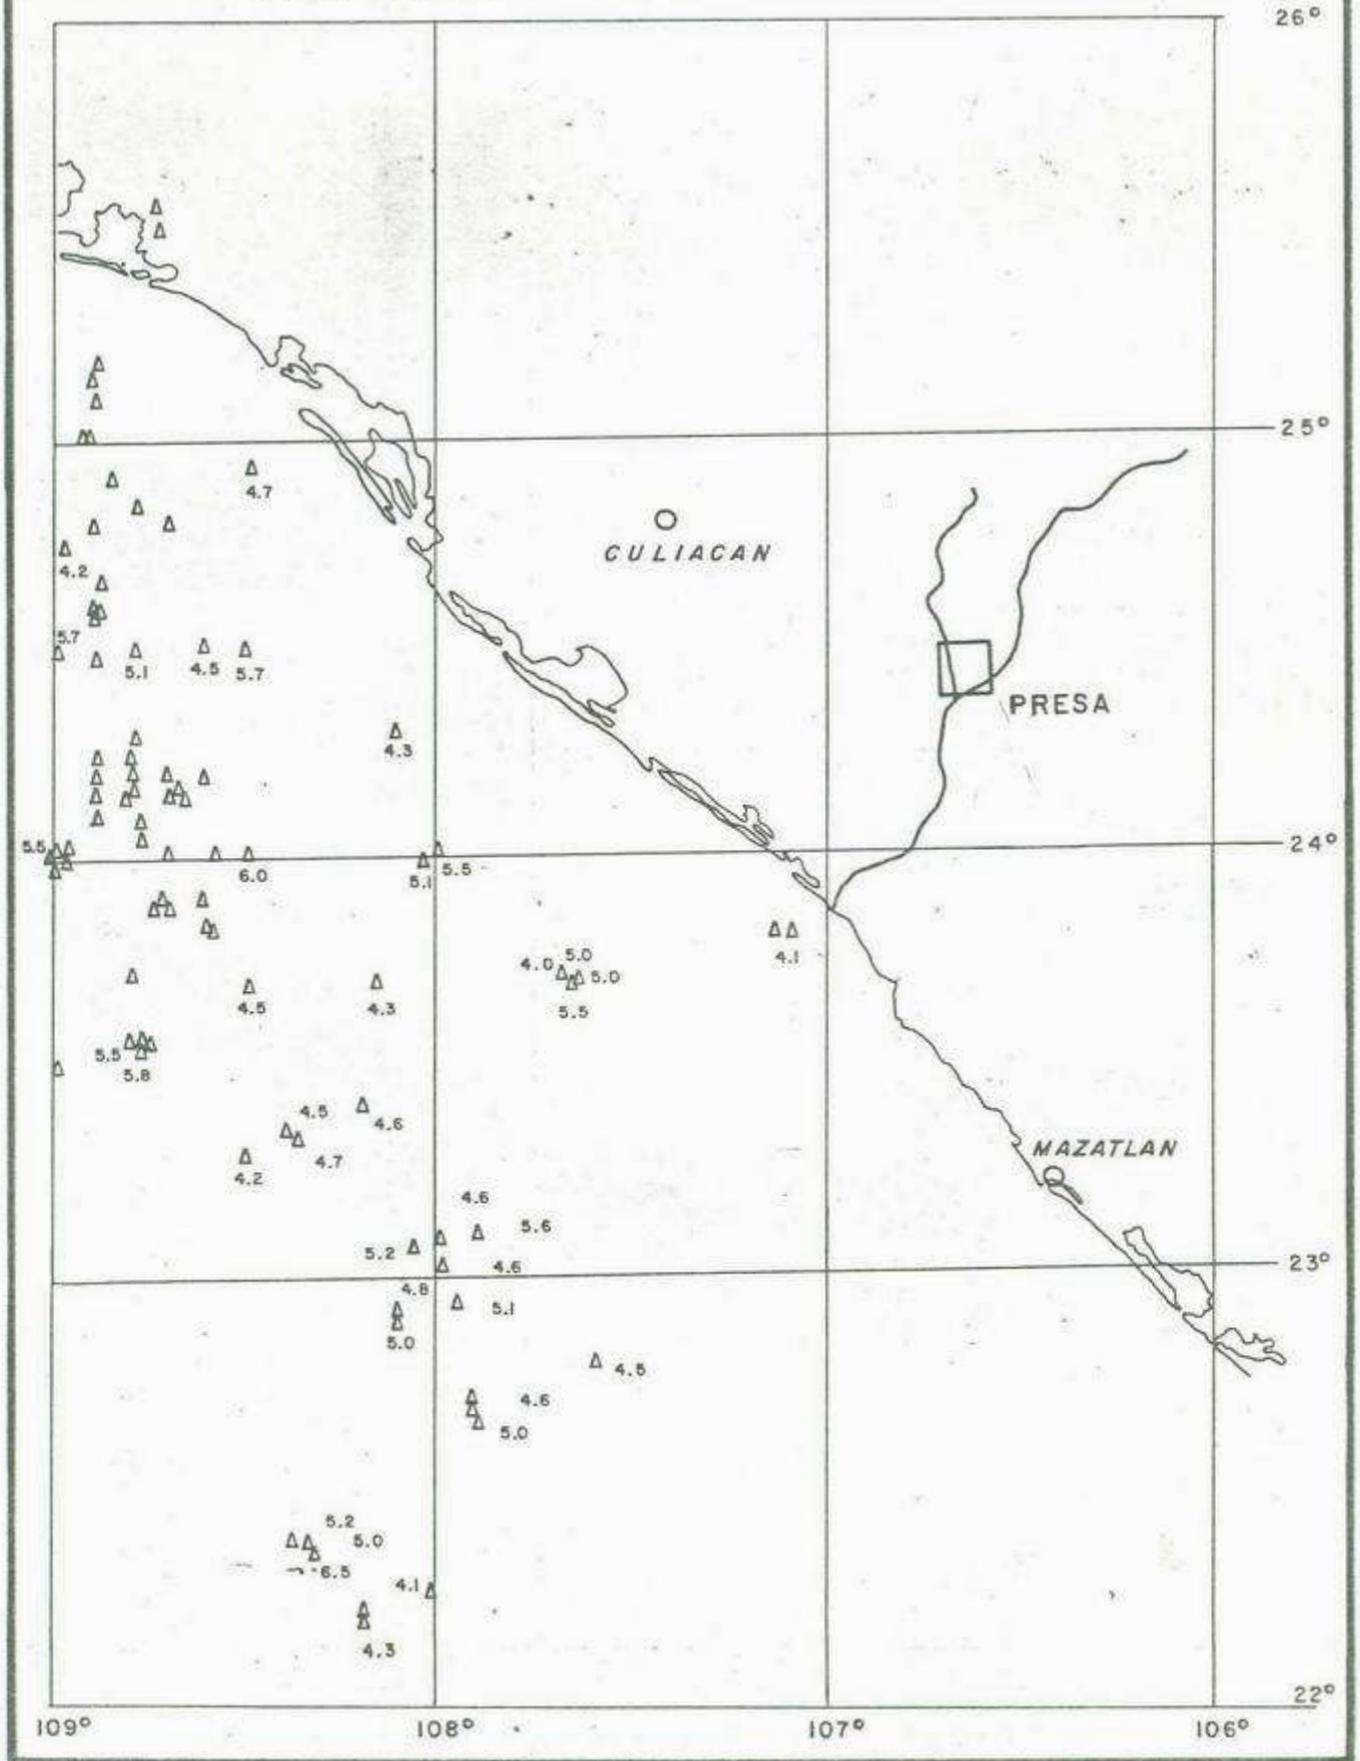
FIG. No.9 UBICACION DE LOS SISMIOS REGISTRADOS DE 1922 A 1966 Y DE 1971 A 1982

En el Apendice D se muestra un registro estadístico de sismos ocurridos desde 1922 a 1969 y de 1971 a 1982 respectivamente, en una area comprendida entre los 103 a 109 grados de Longitud Oeste y de 22 a 26 grados de Latitud Norte, cuyos datos se tomaron del Instituto de Ingeniería de la UNAM, mismos que ademas se graficaron en la figura 9. Se concluye entonces que el riesgo sísmico para la Presa "El Salto" es mínimo pues esta zona es de BAJA SISMICIDAD y no existen antecedentes de sismos con magnitud mayor de 6.0 en la escala de Richter.

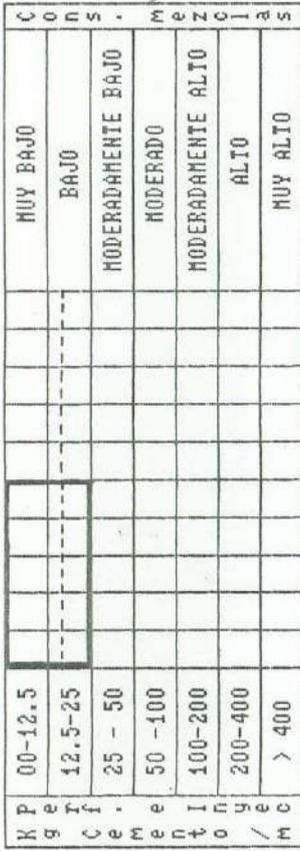
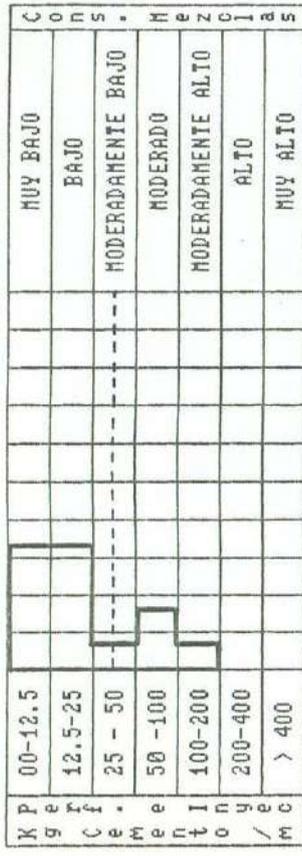
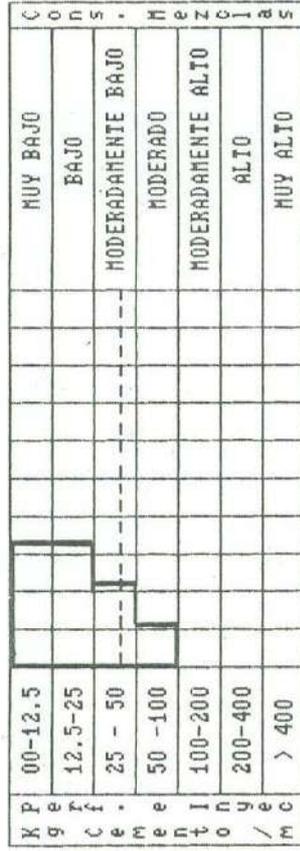
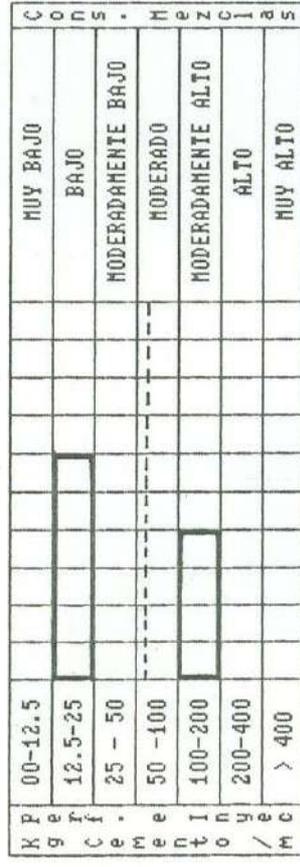
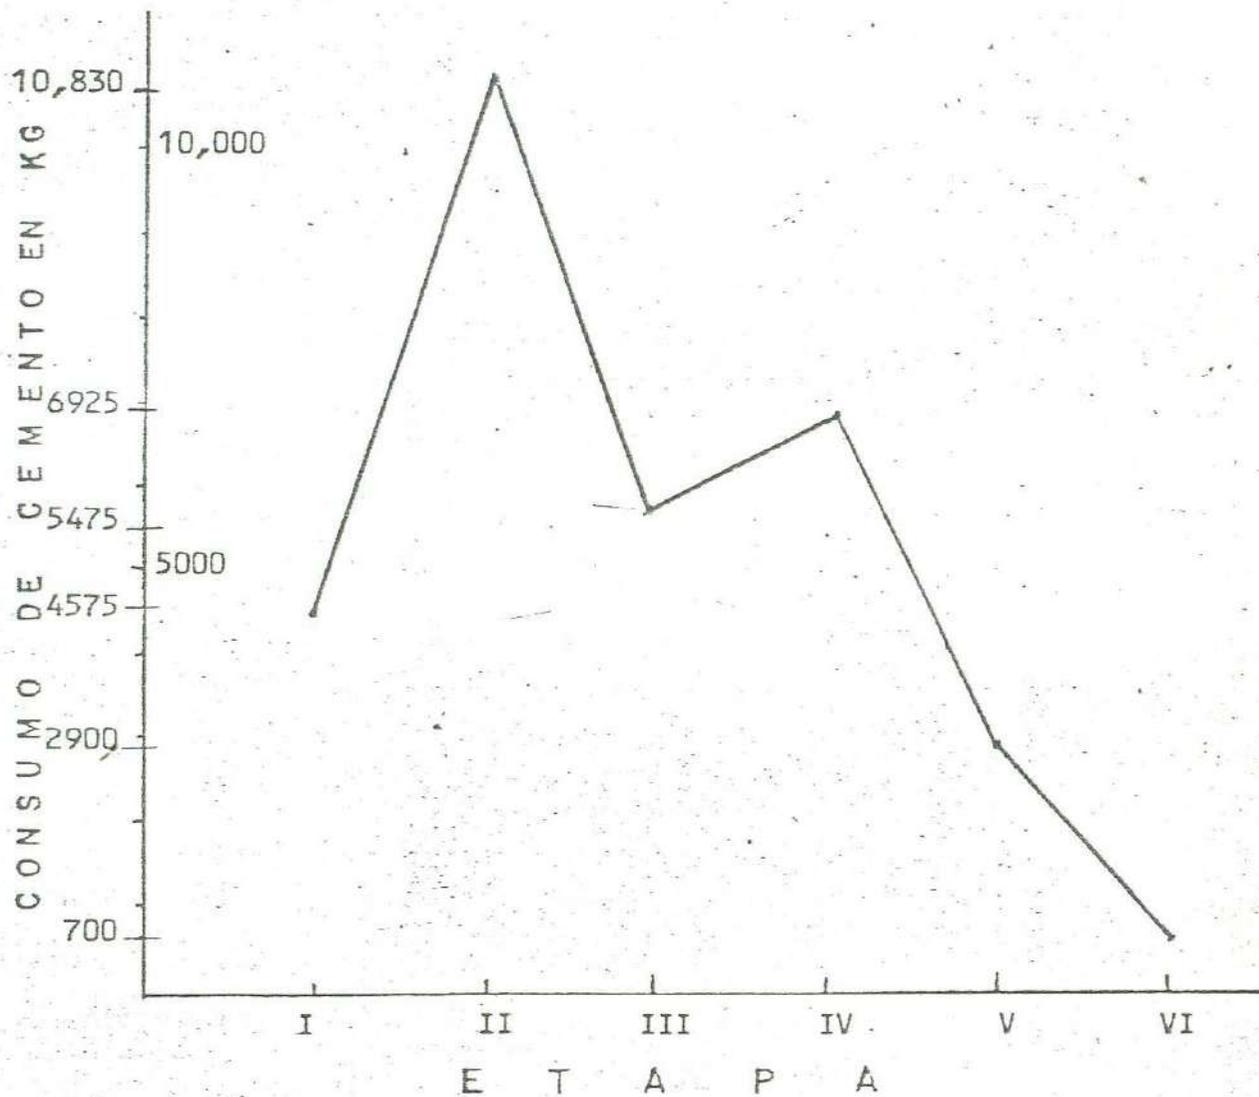
GRAFICA NO. 5

Cons.Prom.Gral.  
Cem. 17.26 kg

Cons.Prom.Gral.  
Cem. 37.34 kg

Cons.Prom.Gral.  
Cem. 30.42 kg

Cons.Prom.Gral.  
Cem. 55.40 kg

ESA: "EL SALTO", PROYECTO ELOTA PIAXTLA TRATAMIENTO DE CIMENTACION  
PANTALLA IMPERMEABLE

# HISTOGRAMAS DE CONSUMO

Así mismo, como en el caso anterior del inyectado, se presenta en la gráfica 5, por medio de histogramas de consumo, el consumo promedio general de cemento para cada una de las etapas, así como el comportamiento general del tratamiento de cimentación en su etapa de reinyectado, para el tramo 0+040 al 0+0+105, en la grafica 6.

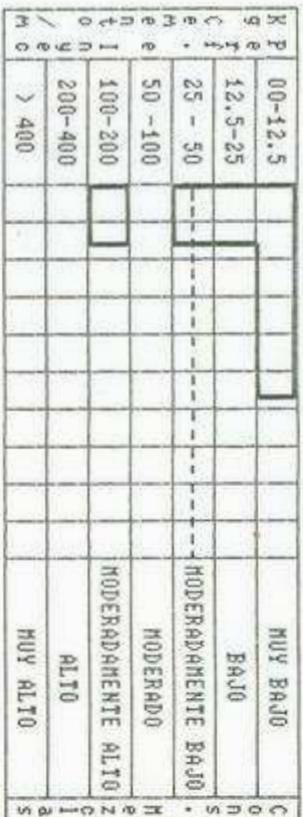
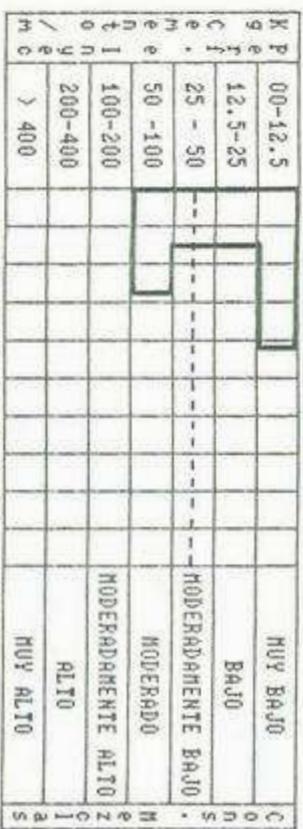
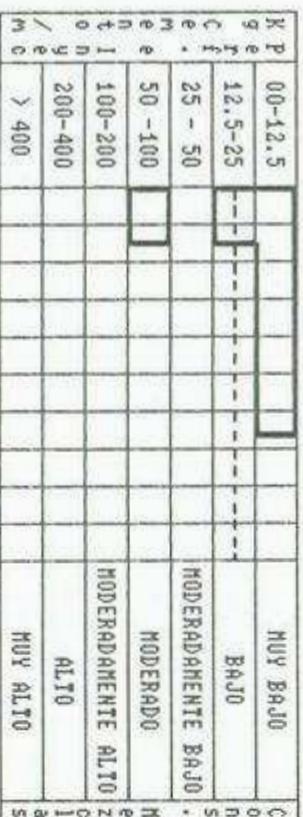
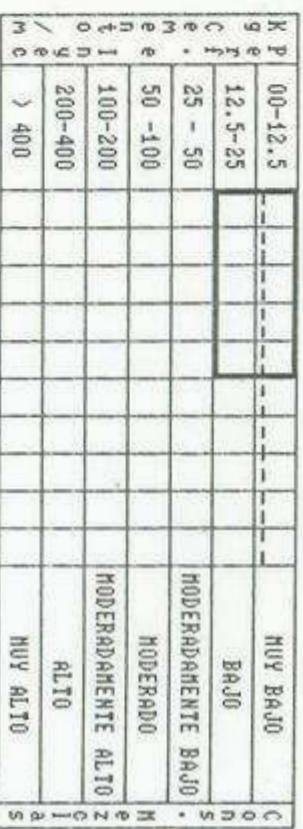
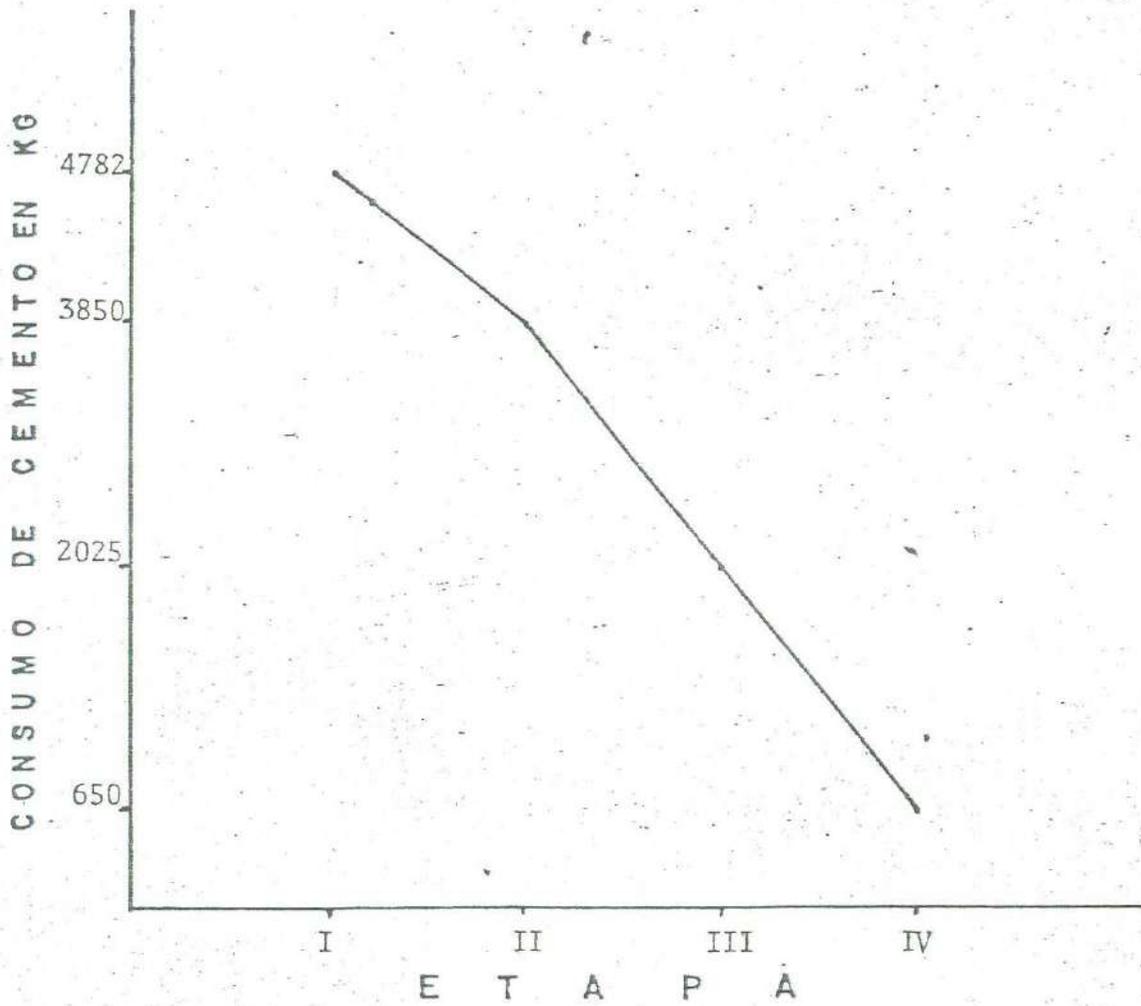
Cons. Prom. Gral.  
Cem. 34.16 Kg

Cons. Prom. Gral.  
Cem. 35.00 Kg

Cons. Prom. Gral.  
Cem. 18.41 Kg

Cons. Prom. Gral.  
Cem. 11.81 Kg

PRESA: "EL SALTO" (REINYECTADO) TRATAMIENTO DE CIMENTACION PANTALLA IMP.
